PLAN LOCAL D'URBANISME

Commune de FITOU

V.C.6 INVENTAIRE DES PIERRES SECHES

ARRÊT - 30 JANVIER 2023

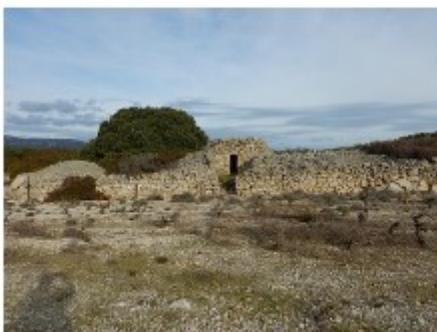
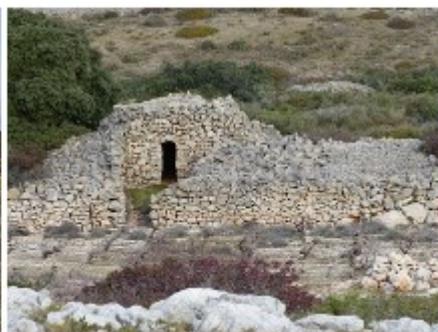
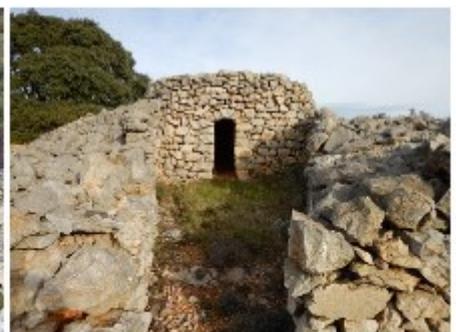
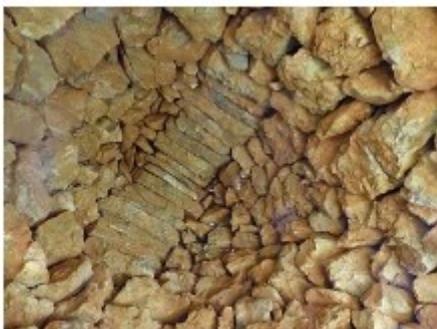
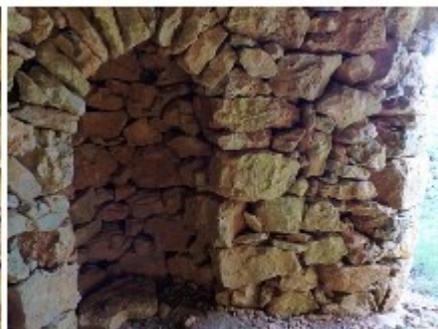
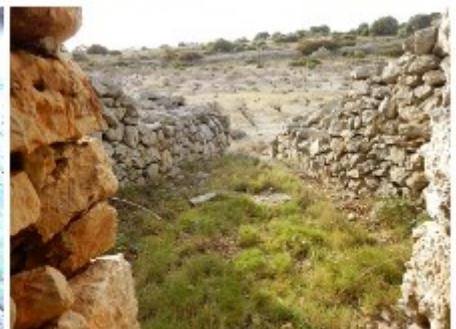
C6-7

État
Bon État

Description : Très belle cabane voûtée en encorbellement avec un arc central. Elle est implantée dans le mur d'enclos Nord d'une vigne dont l'exploitation semble avoir cessé depuis peu. Elle est précédée par une sorte de cour trapézoïdale dont on comprend mal l'utilité? On note l'appareillage très soigné des piedroits et de l'arc de la porte. À l'intérieur on trouve à droite en entrant une grande niche à abside.

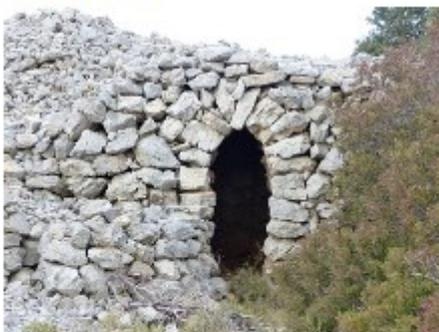
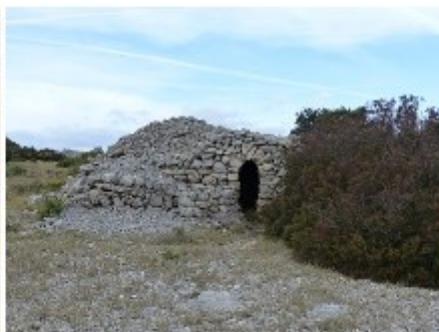
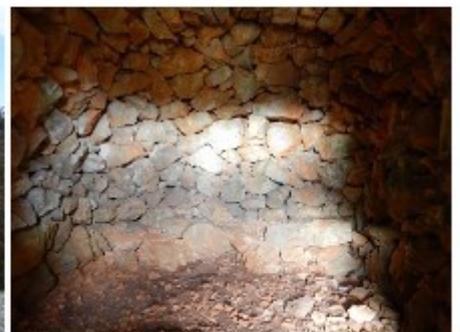
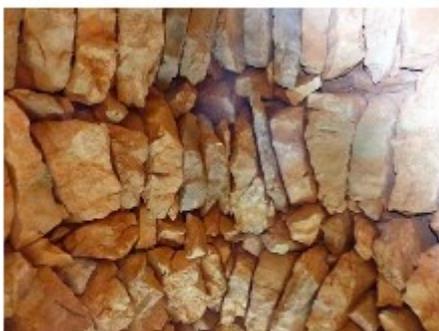
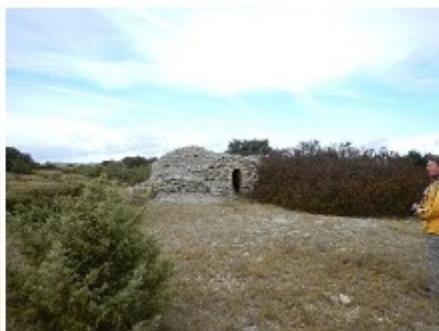
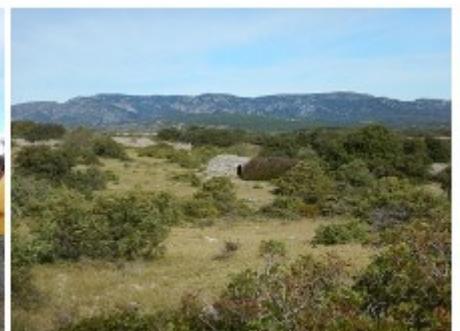
C6-8

État
Bon État

Description : Cabane voûtée en bout d'une sorte de presqu'île qui s'avance au milieu d'un enclos actuellement en friche. Façade de gros blocs grossièrement appareillés, massif de petits cailloux. Voûte sur trois arcs espacés, intervalles remplis de blocage.

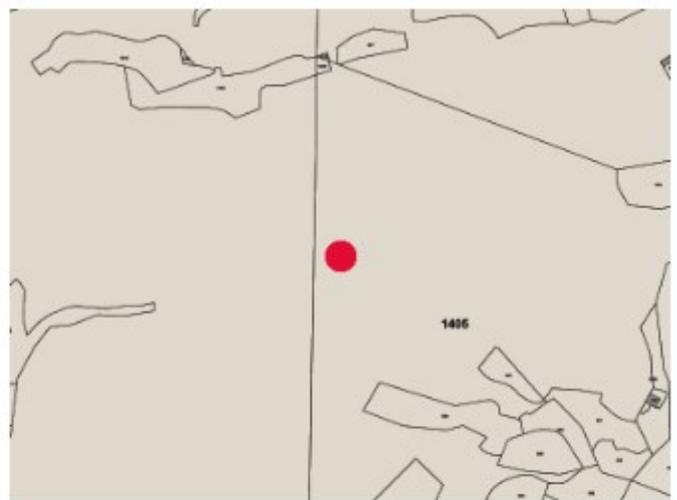
C6-9

État
Intacte mais
fragilisée

Description : Petite cabane dans un massif isolé au milieu d'un ensemble d'enclos actuellement incultes.

La voûte en encorbellement sur un arc central est très fragilisée par plusieurs éboulements qui ont dégarni le parement extérieur.

Une banquette de grosses pierres occupe presque tout le périmètre.

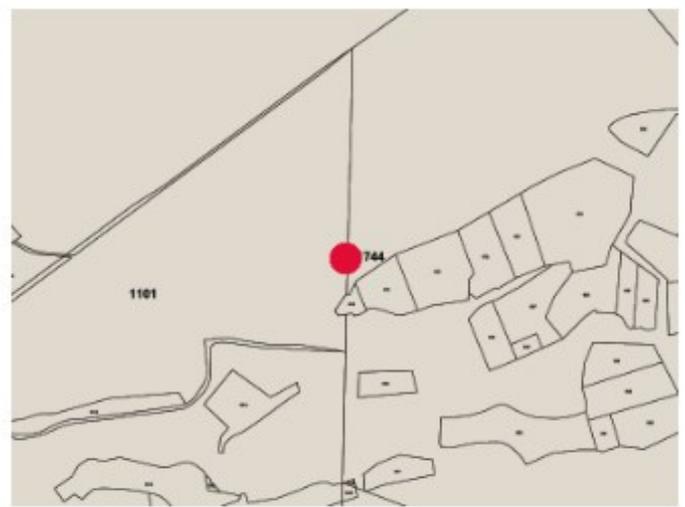
C6-13 Fitou Loubrassa

Intacte mais fragilisée

Description : Grande cabane dans l'angle du mur d'un enclos en friche. Une grande brèche toute fraîche à la date de la visite, au sommet de la voûte, semble avoir été provoquée. La forme de cette brèche et les débris sur le toit ne semblent pas d'origine naturelle.

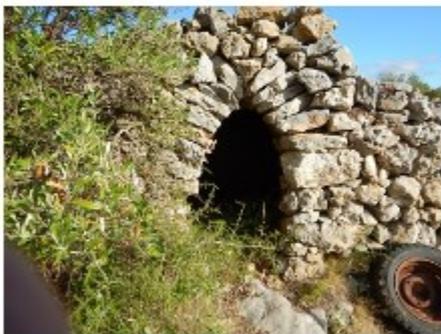
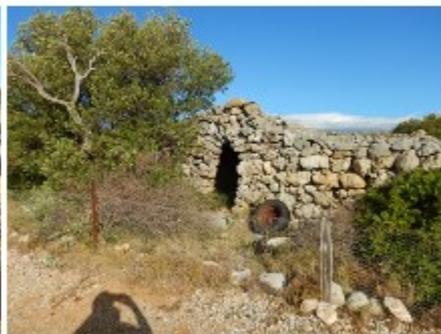
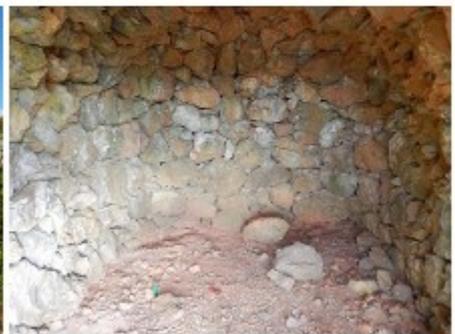
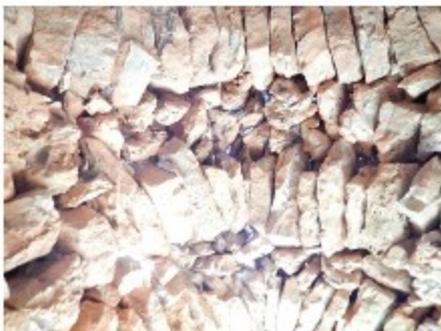
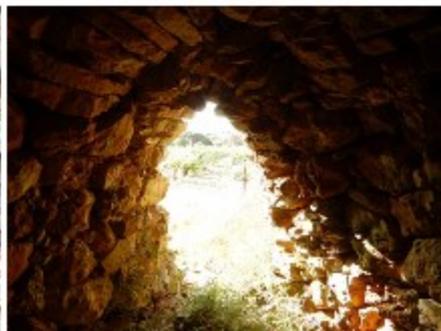
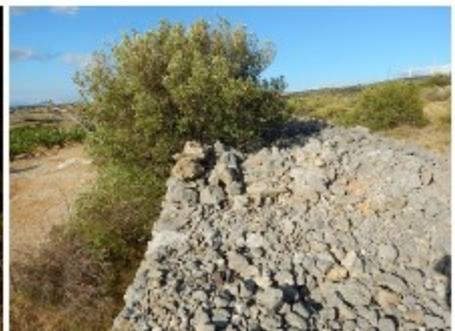
C6-18 Fitou La Joncasse

Voûte sur 3 arcs espacés.

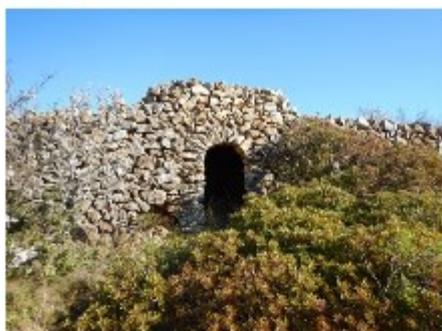
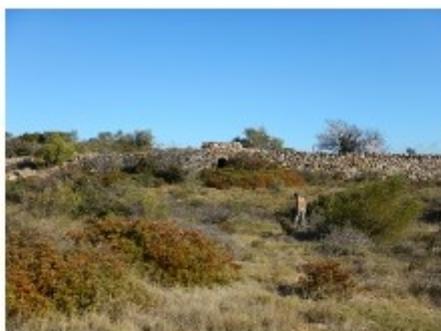
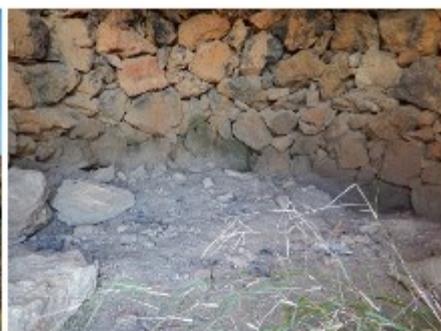
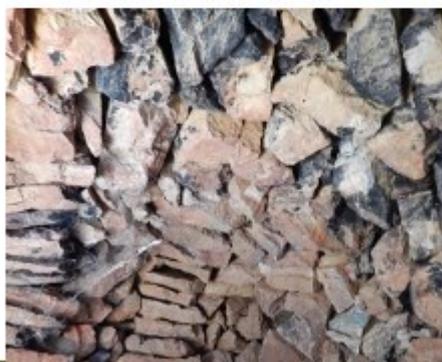
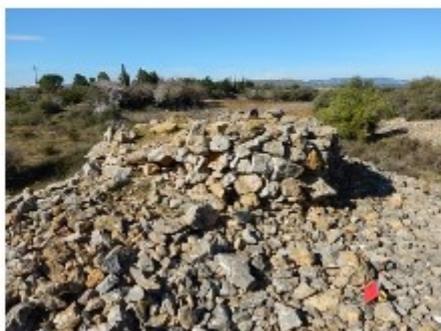
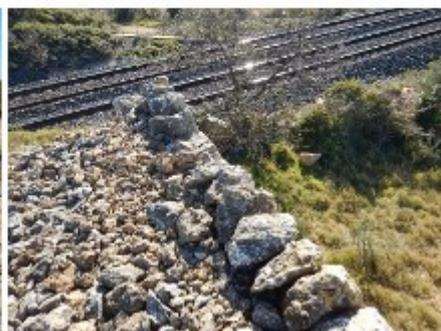
C7-2

Description : Superbe cabane encadrée dans le talus d'un enclos jadis planté de vignes. Voûte sur deux arcs espacés, intervalle rempli de blocage. Elle est implantée à 30 mètres de la voie ferrée, le long de laquelle le mur se retourne, son édification doit donc être postérieure à celle de la voie (février 1858).

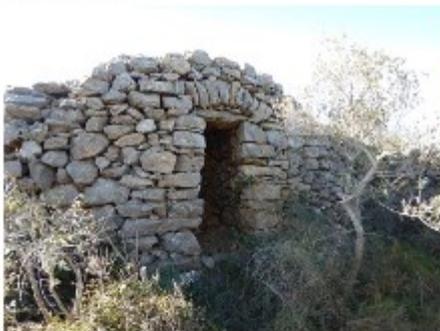
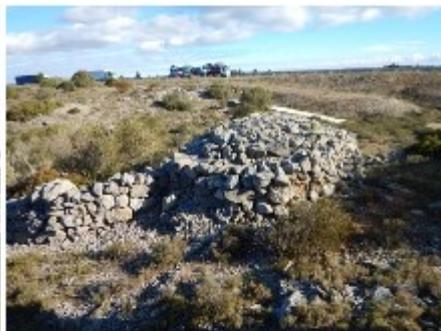
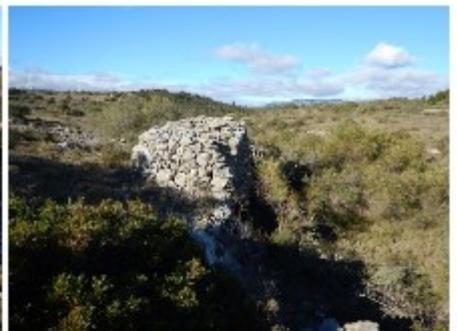
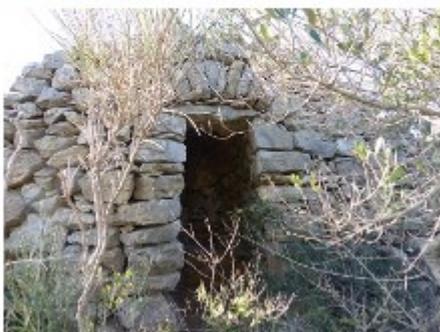
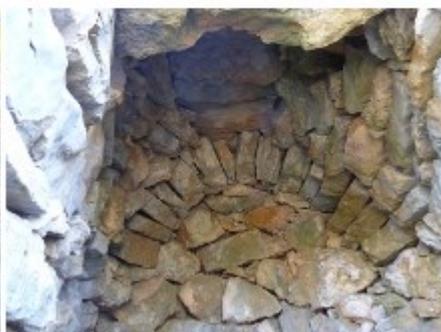
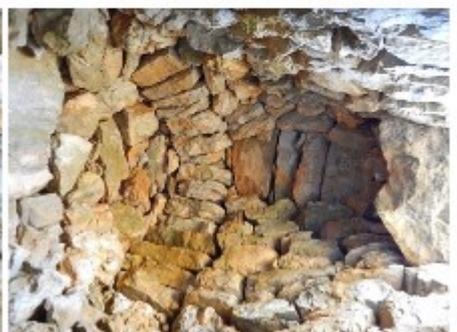
C7-3

Description : Petite cabane en bon état dans un angle d'enclos à 75 mètres de l'autoroute. Voûte composée d'un encorbellement et d'un arc.

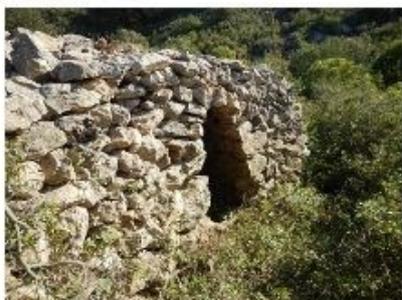
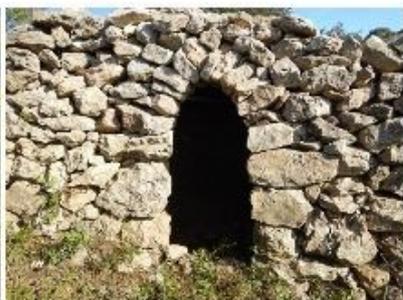
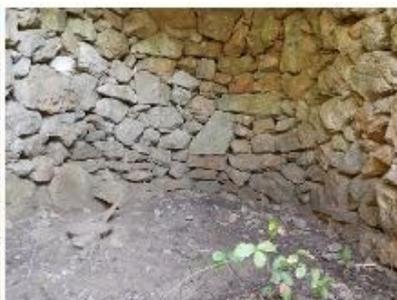
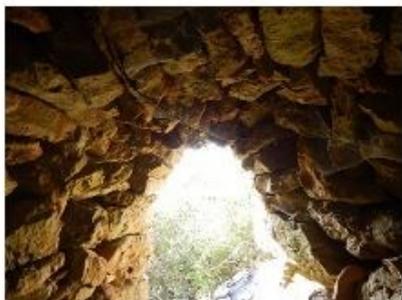
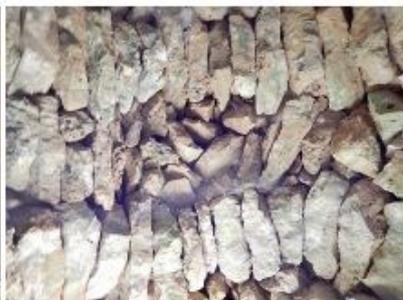
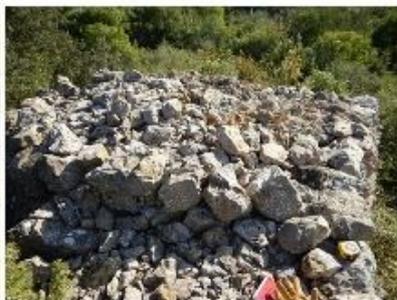
D4-4

Elle était masquée par la végétation et a nécessité un important débroussaillage.

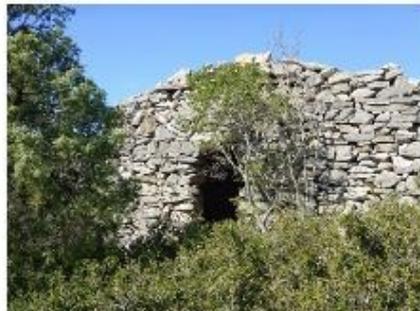
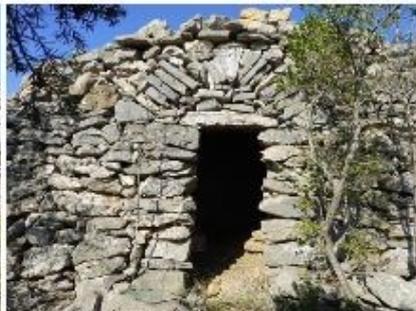
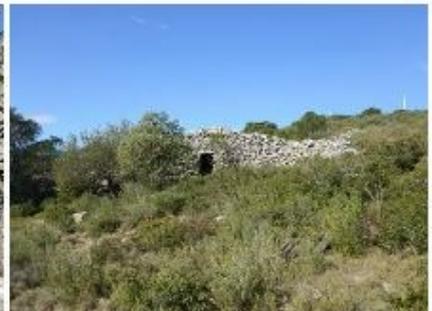
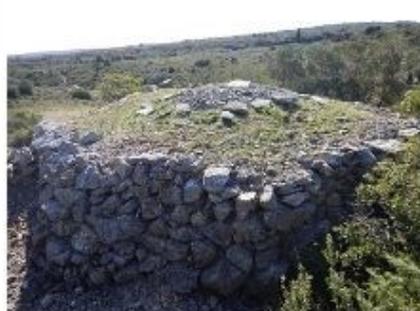
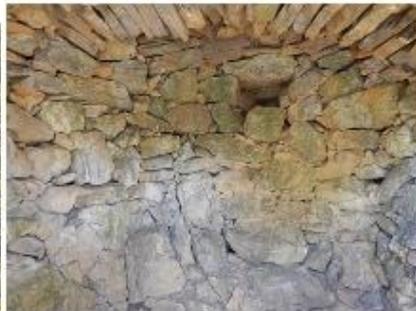
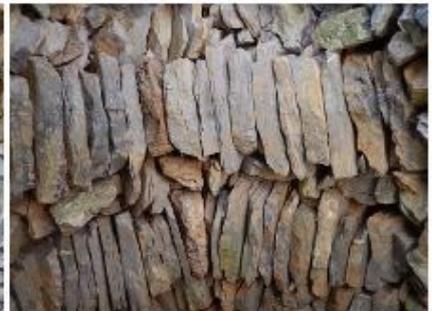
D4-6

Description : Superbe cabane dans l'angle du mur d'enclos d'une ancienne vigne. Des ruches sont installées à proximité, accès possible quand les abeilles le permettent.
Petite niche (P40 x L 40 x H 20) dans le mur du fond.

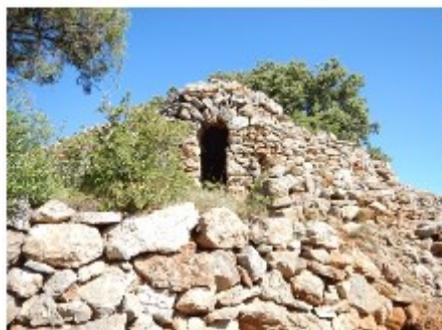
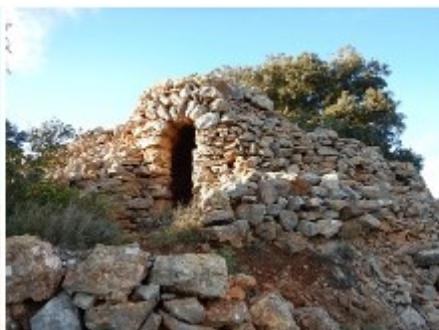
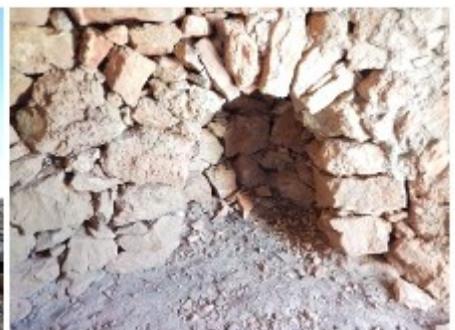
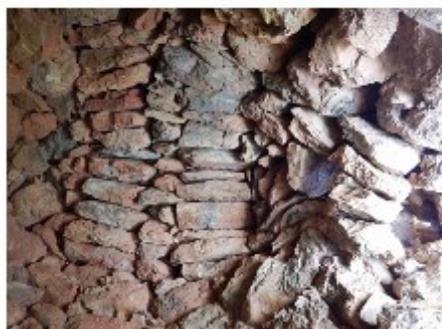
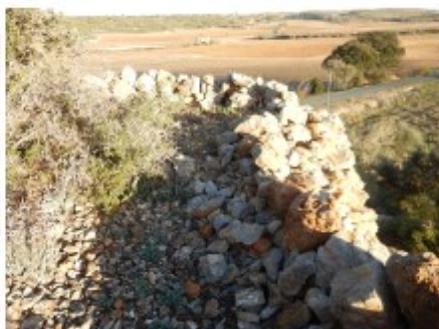
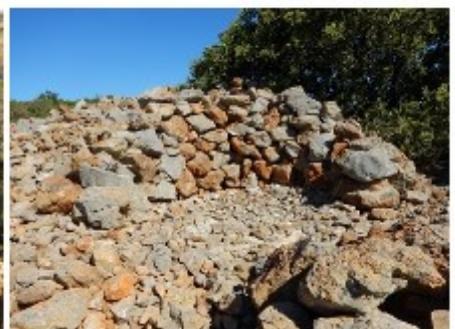
Description : Petite cabane implantée dans un massif isolé surplombant une vigne et la route de Treilles. L'arc de la porte paraît légèrement outrepassé, hasard ou influence mozarabe tardive?

À l'arrière, sur le talus, alvéole en croissant (L : 150, H : 75, P : 100). Alors rucher, arrucador ou raga? Mais pas de douilles.

D4-7	Crève Fignes	N 42°54'05,05" E 02°56'15,56"	Voûte à Arcs	Arc Plein Cintre L : 50 H : 135	P : 280 L : 180 H : 190	Petite cabane implantée dans un massif isolé surplombant une vigne et la route de Treilles. L'arc de la porte paraît légèrement outrepassé, hasard ou influence mozarabe tardive?	Bon État	11/12/2014 et 09/07/2015

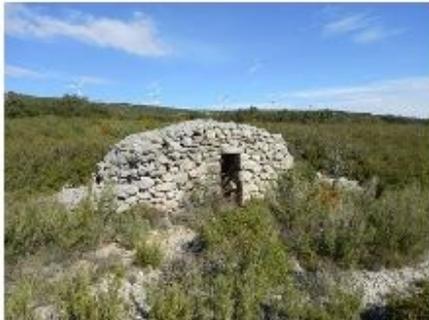
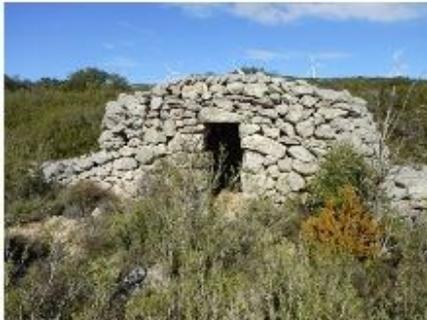
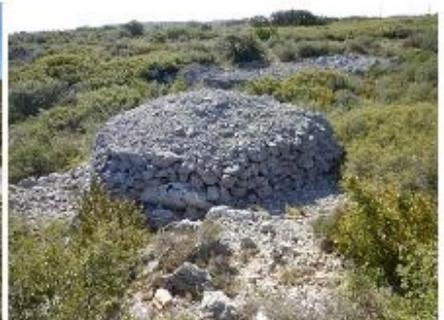
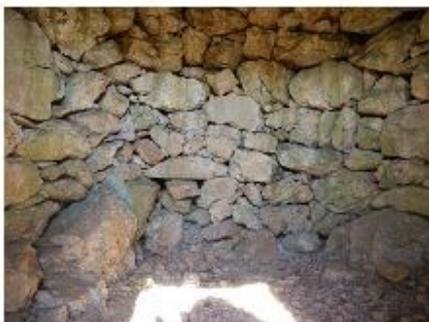
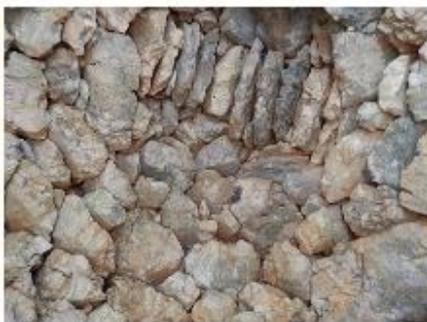
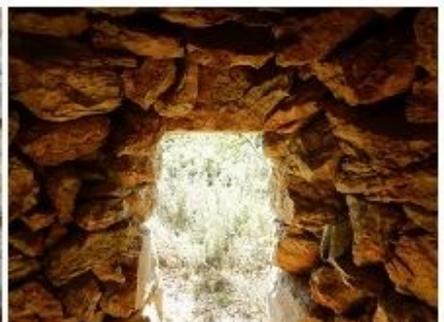
D4-9

Description : Petite cabane en excellent état intégrée dans le mur d'un enclos corridor étroit (8 à 10 mètres) et à l'abandon.

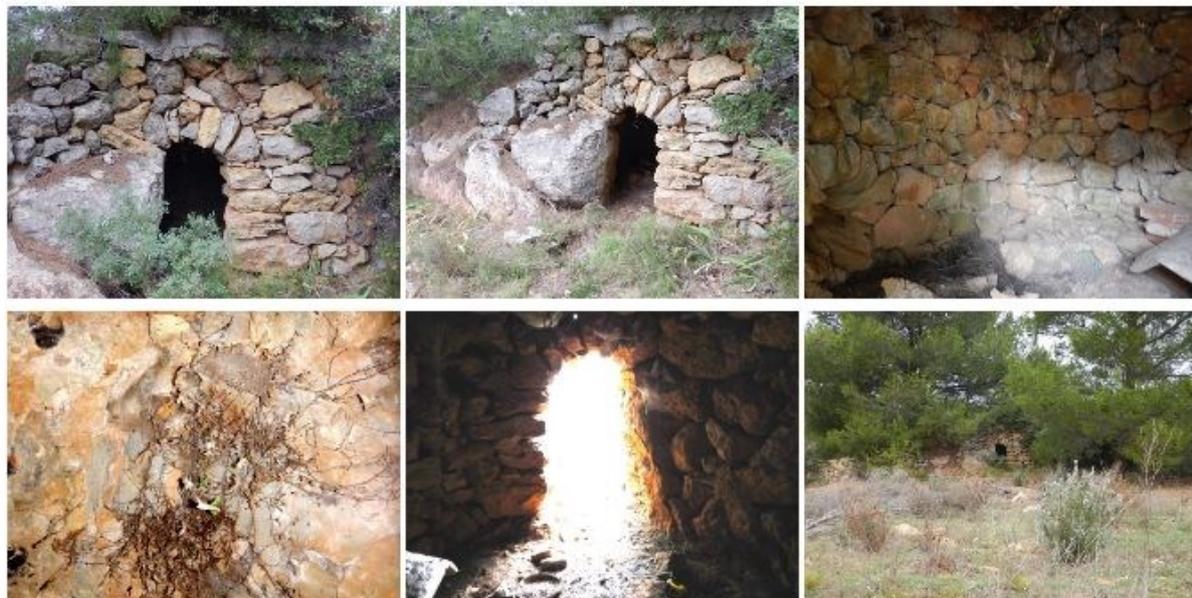
D4-14 Fitou La Barthe

Remarques : elle est bien cachée sous deux grands pins et est indétectable sur les photos aériennes. Je suis passé devant deux fois par des jours ensoleillés sans la voir, elle devait être dans l'ombre. Ce n'est que par un jour très gris de décembre que la tache noire de sa porte a attiré mon attention.

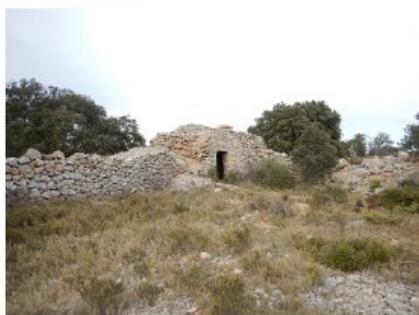
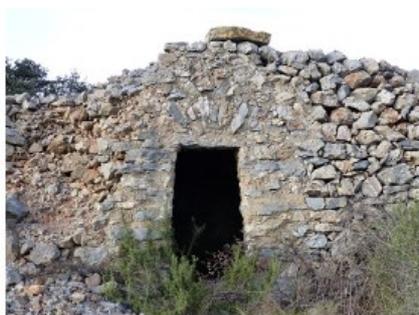
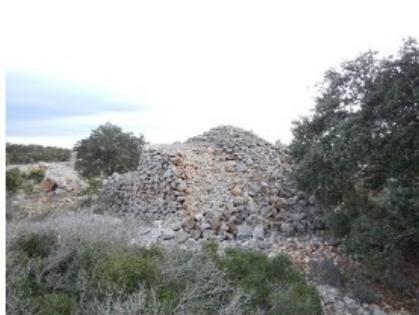
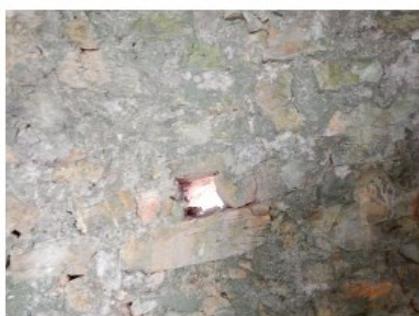
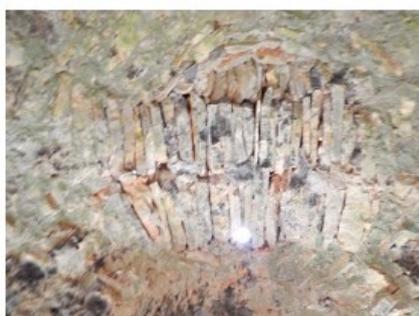
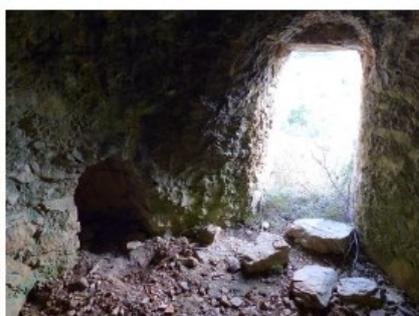
D5-14 Fitou La Garrigue

Type d'Ouvrage
Voûte à Arcs

Type de Porte
Linteau à Arc de
Décharge
L : 80/60
H : 150

Dimensions Intérieures
P : 290
L : 290
H : 270

État
Intacte mais
fragilisée

À l'intérieur on trouve, à droite en entrant, une niche en abside au sol (P 60 L 50 H 80) et au centre une petite lucarne vers l'arrière.

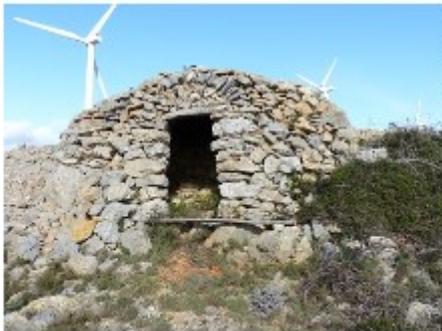
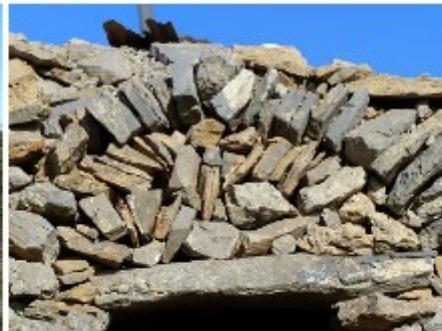
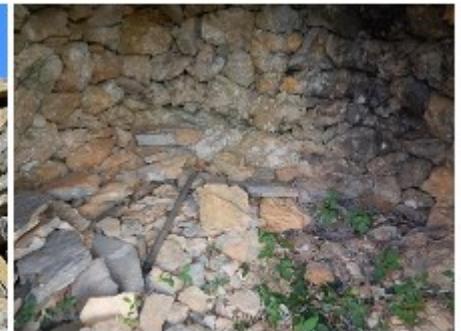
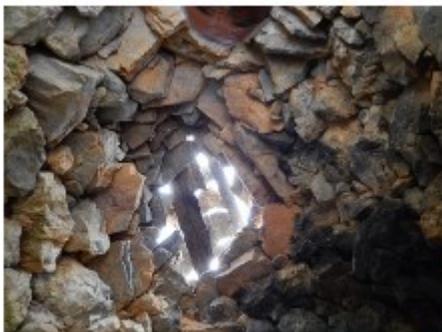
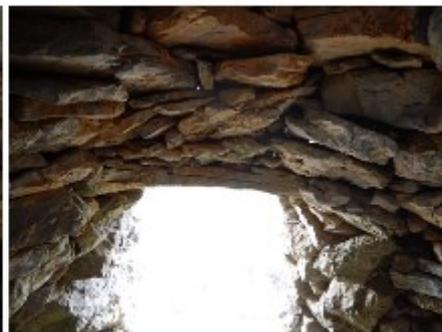
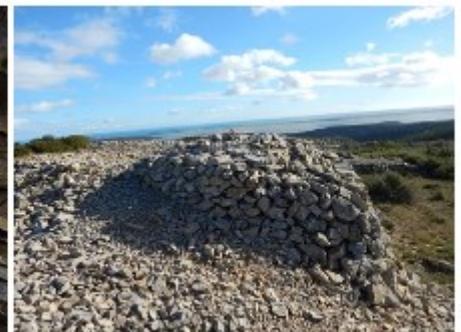
D5-16 Fitou les Corneilles

Type d'Ouvrage

Voûte en
Encorbellement

Des dalles du sommet de la voûte ont été retirées pour servir de siège et pour créer une cheminée. Elles ont été remplacées par quelque dalles posées sur des morceaux de bois au futur précaire.

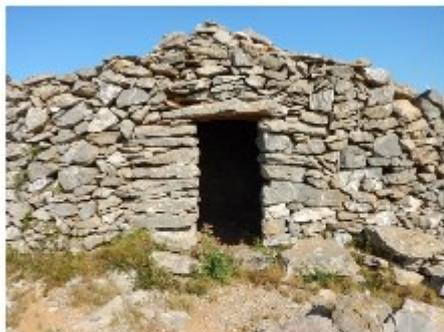
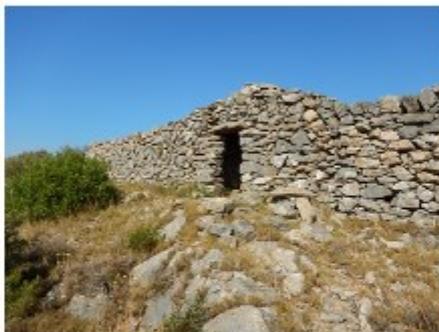
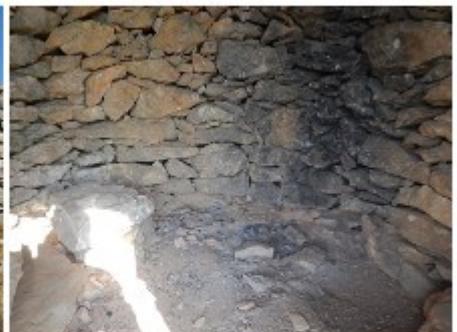
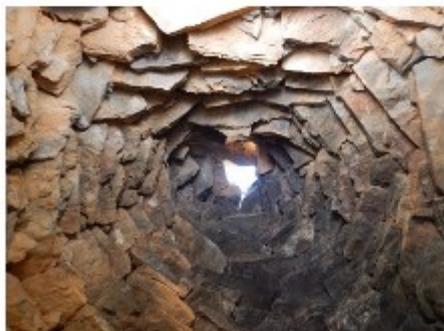
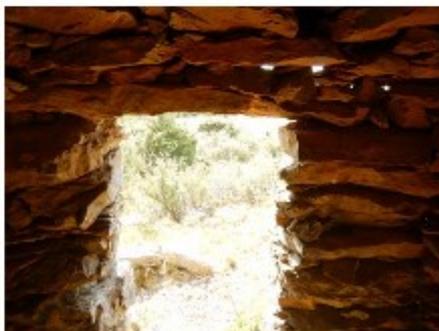
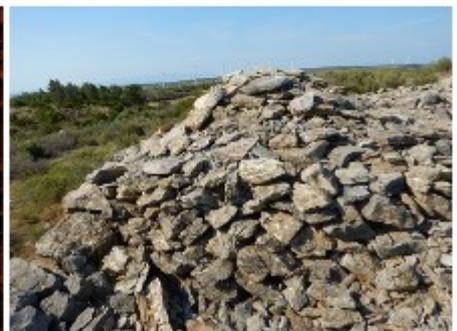
D5-18 Fitou les Corneilles

Description : Petite cabane dans le mur d'un enclos en friche. Rare plan en abside à façade plate. On remarque la qualité de l'appareillage : bel encadrement de porte en grandes blocs et coupole en encorbellement de petites dalles disposées en cercles réguliers.

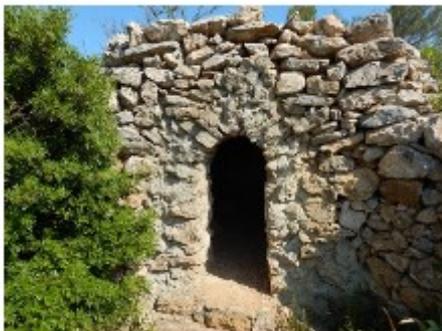
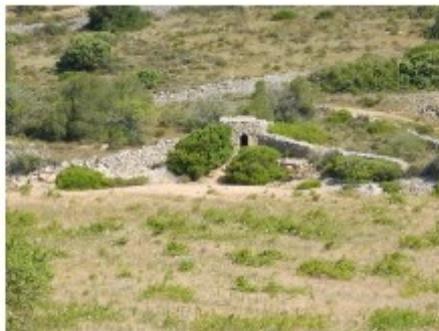
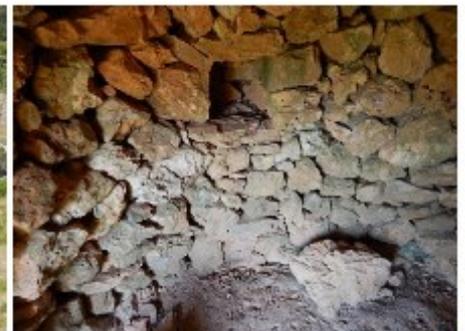
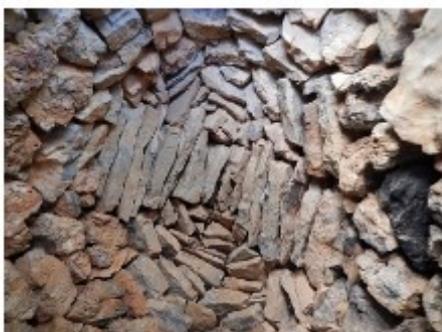
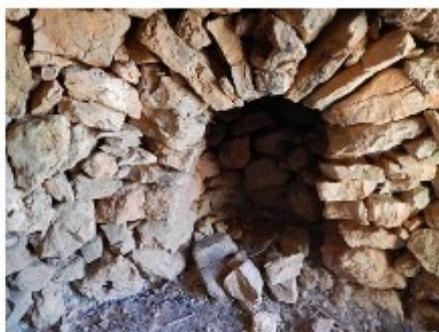
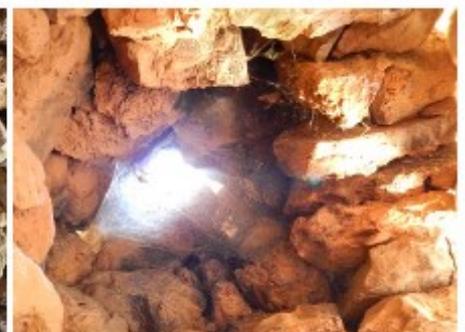
D5-19 Fitou Les Corneilles

À l'extérieur, à droite, une plateforme interprétée par J Courrént comme un rucher et deux marches volantes pour accéder à la terrasse supérieure.

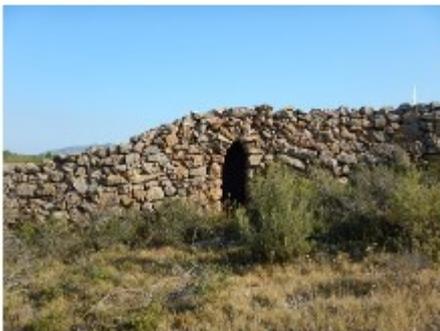
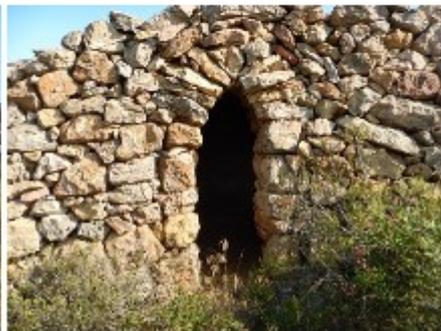
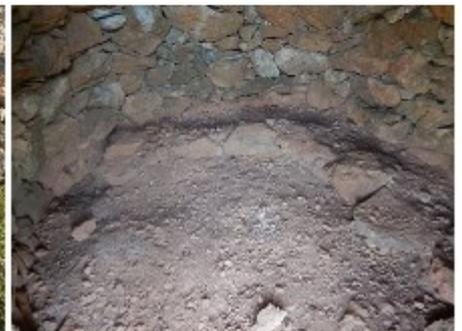
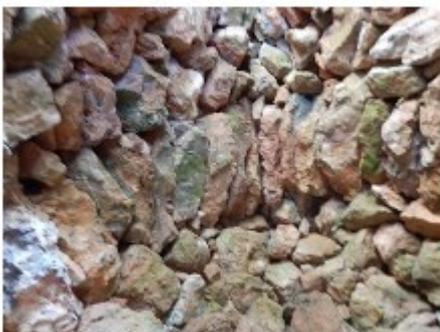
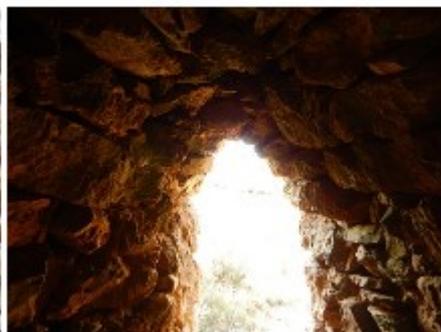
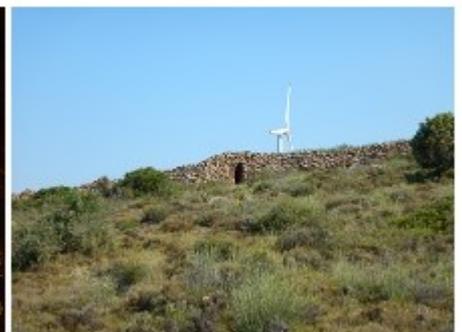
D5-25

Description : Petite cabane dans un massif isolé à 5 mètres de la route de Treilles. Elle était masquée par un gros buisson de lentisque qui a été récemment dégagé par l'association "Fitou al Vent".

À l'intérieur a été réalisée une banquette sur les 3/4 de la circonférence.

L'angle Sud-Ouest présente un début d'éboulement qui pourrait, à termes, mettre en péril l'édifice.

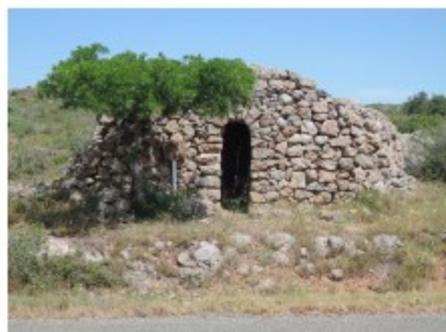
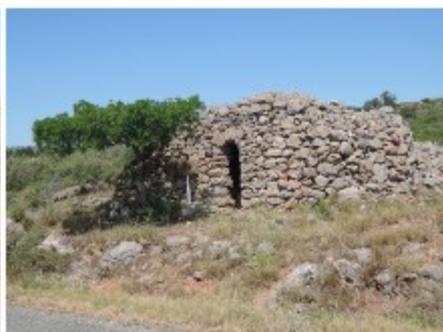
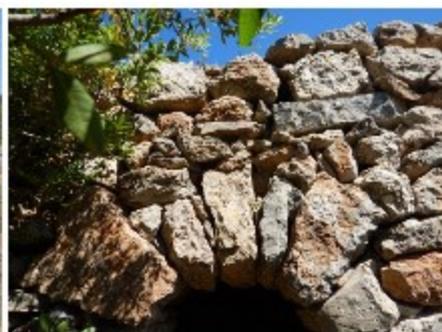
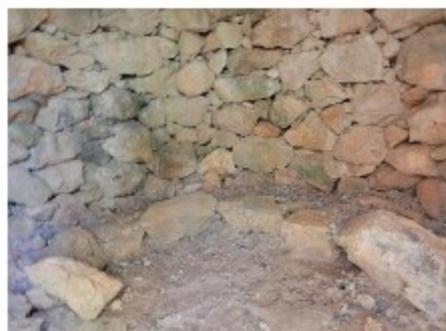
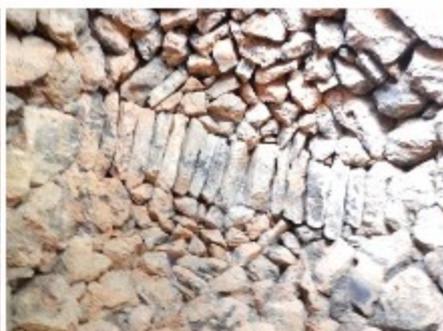
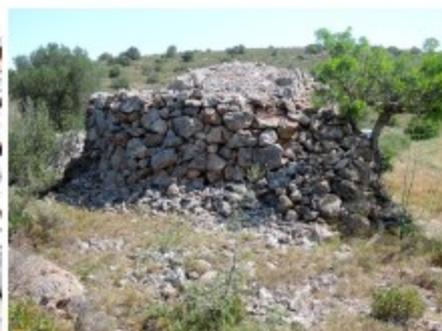
D5-26 Fitou Les Corneilles

Bon état global, ensemble stable, mais on remarque un gros affouillement au centre à gauche au pied du mur, terrier de renard ou de blaireau?

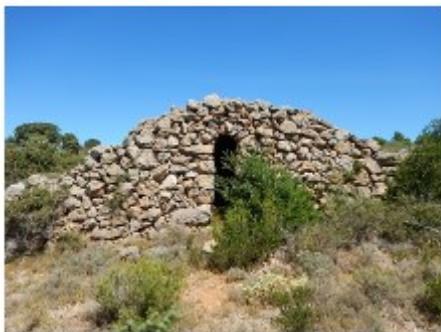
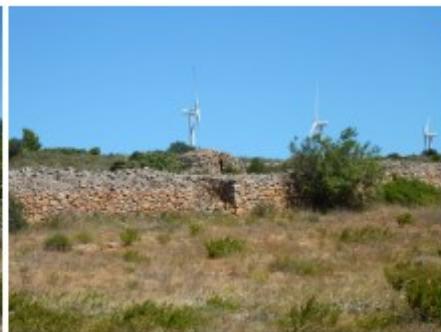
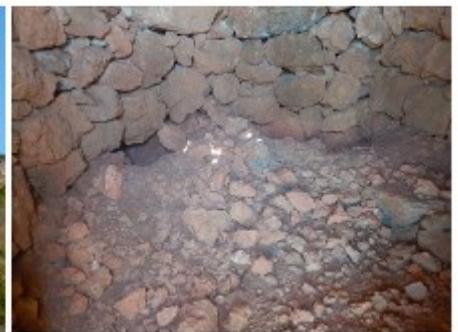
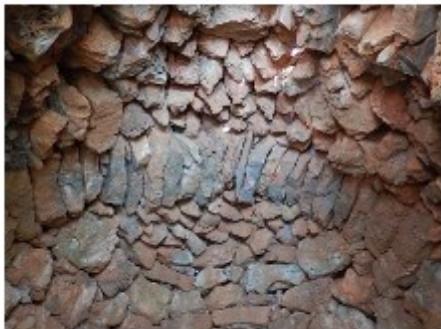
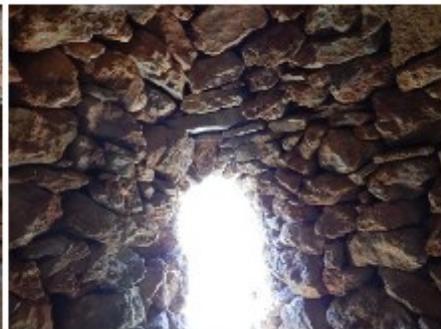
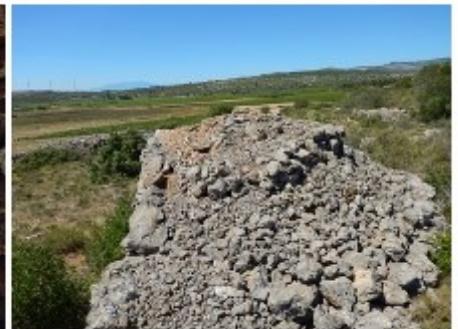
D5-31 Fitou La Garrigue

Description : Cabane intégrée dans le mur d'un enclos en friche au sud de la piste. Encadrement de porte réalisé avec de grands blocs de calcaire bicolore bien appareillés, le reste de la façade est appareillé au hasard. Voûte sur trois arcs à intervalles remplis de blocage.

D5-31	La Garrigue	N 42°54'16,97" E 02°56'50,49"	Voûte à Arcs	Arc Parabolique L : 60 H : 125	P : 250 L : 170 H : 180	Cabane intégrée dans le mur d'un enclos en friche au sud de la piste. Encadrement de porte réalisé avec de grands blocs de calcaire bicolore bien appareillés, le reste de la façade est appareillé au hasard. Voûte sur trois arcs à intervalles remplis de blocage.	Bon État	12/02/2015

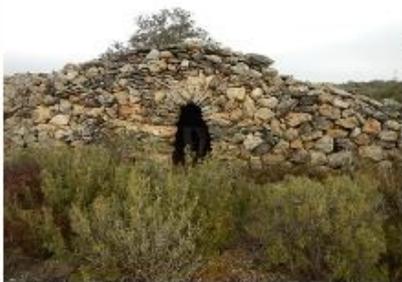
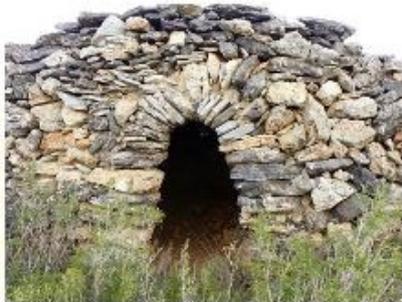
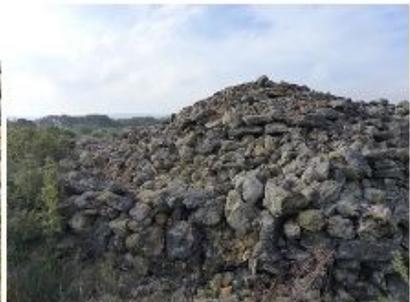
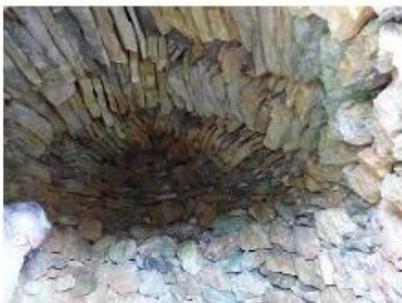
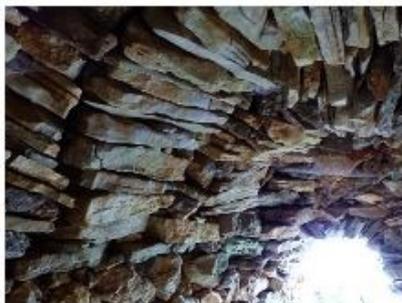
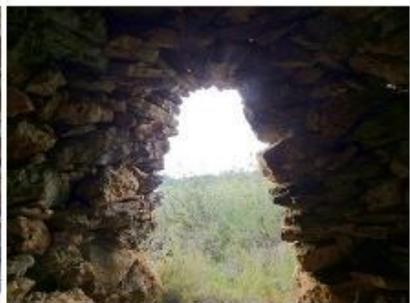
D5-40 Fitou Saint Aubin

La couverture est assurée par une demi-voûte en encorbellement s'appuyant sur l'arc de la porte. En toiture on remarque un petit trou qui semble récent, on pourrait penser à un usage de cheminée mais il n'y a pas de trace de combustion.

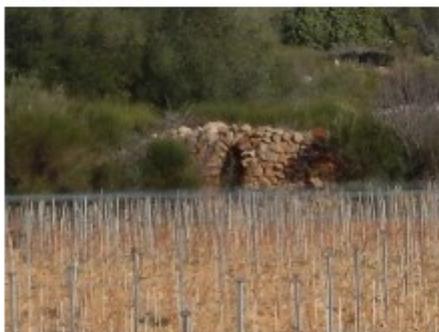
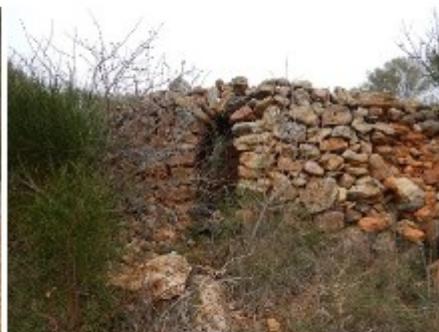
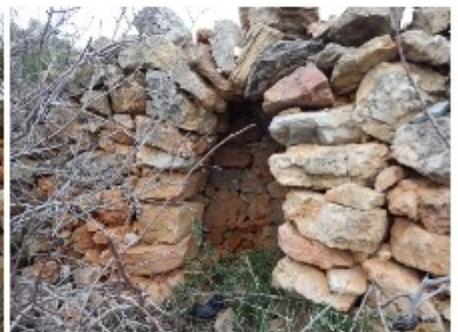
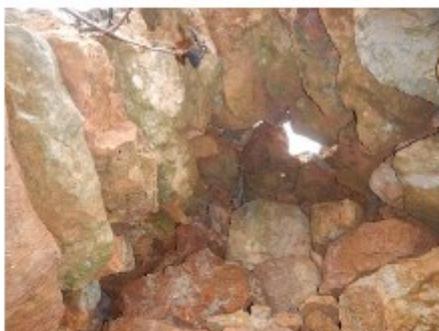
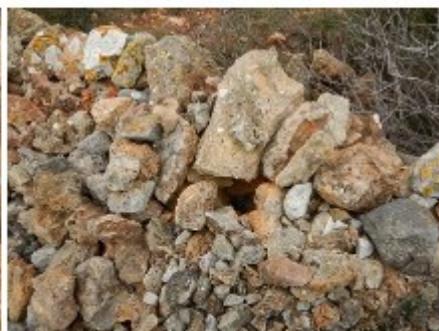
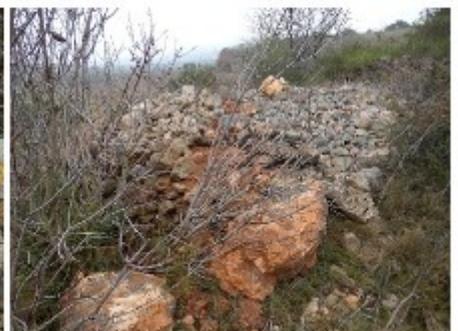
D5-44 Fitou La Garrigue

- 1° Par un habitacle très grand et inhabituel en forme de L.
- 2° Par un linteau de porte dont la portée est soulagée par deux petites consoles.
- 3° Par une grande niche en abside au sol (L : 70, H : 85, P : 50) à gauche en entrant.

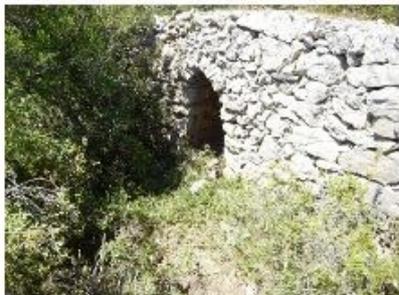
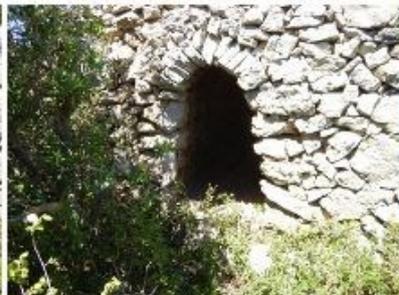
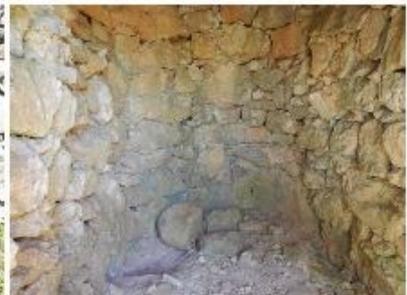
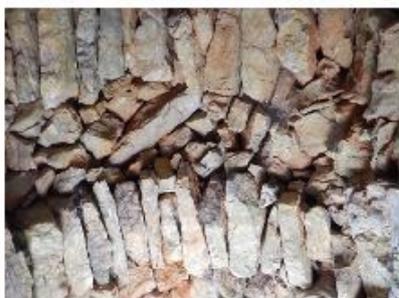
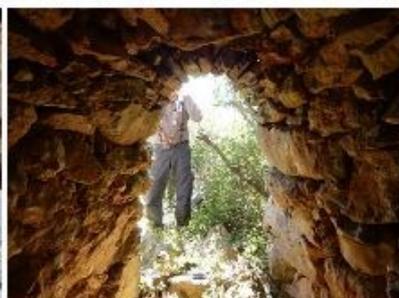
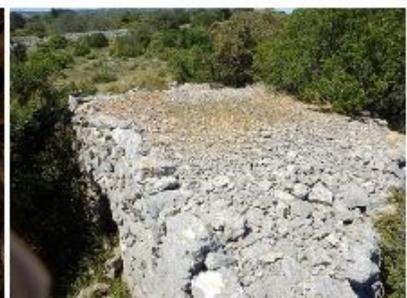
D5-45 Fitou La Garrigue

Très Bon État

Description : Cabane située dans un massif rectangulaire fermant un petit enclos aux murs très hauts qui semble être une annexe d'un très grand enclos rectangulaire. L'habitacle a une forme d'ampoule, la voûte est construite sur deux arcs.

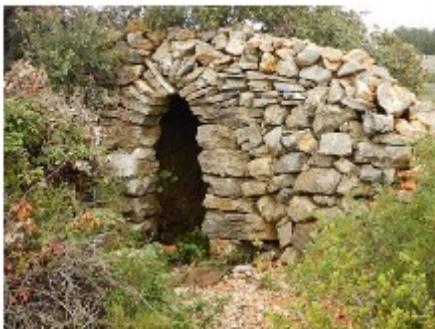
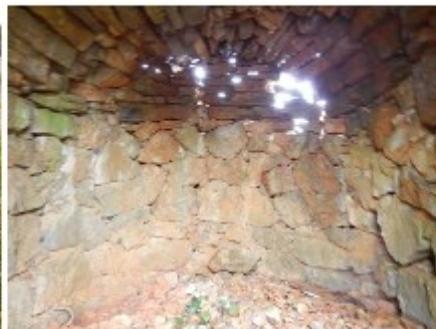
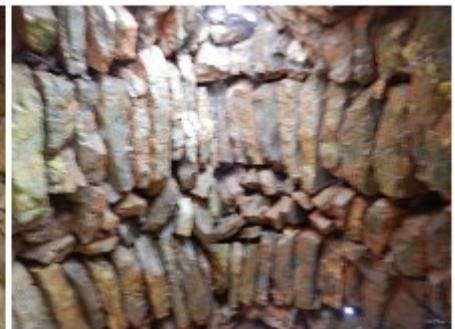
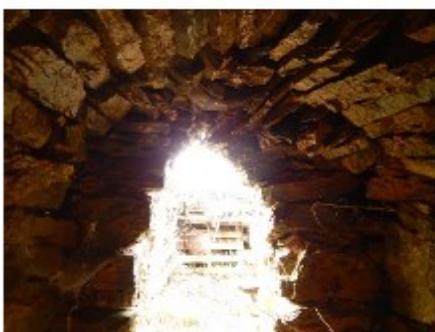
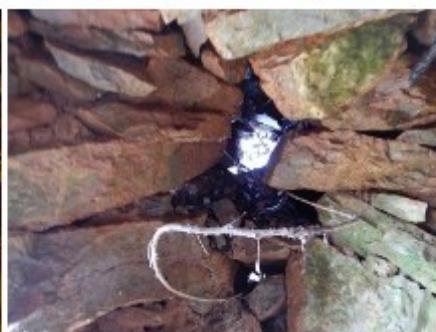
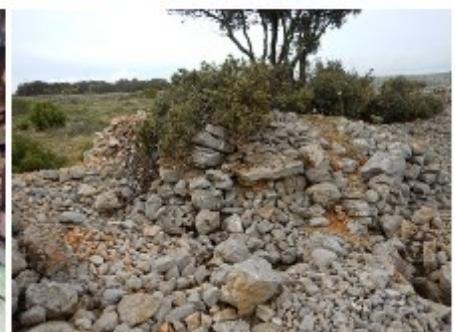
D5-46 Fitou La Garrigue

Dans l'angle, à droite de la porte en sortant, embrasure en biais à travers la façade (L : 15, H : 202, P : 70, H Sol : 110).

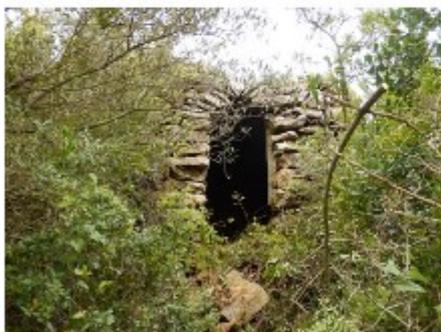
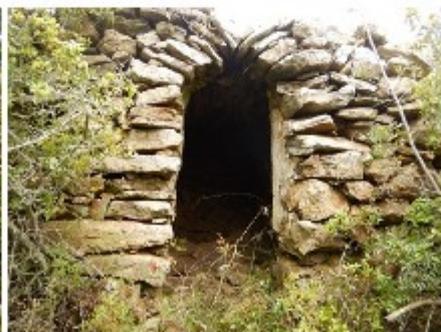
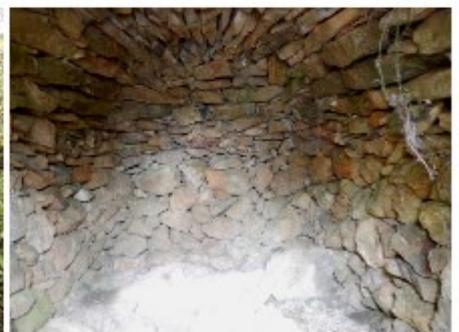
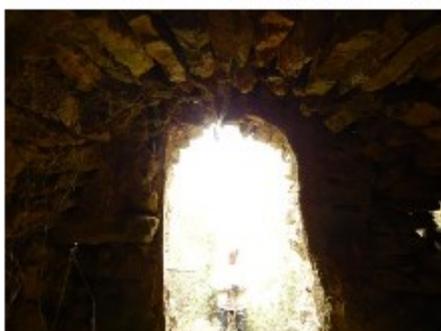
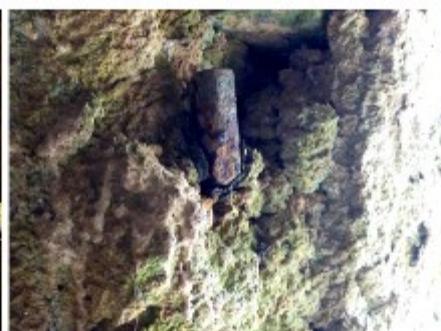
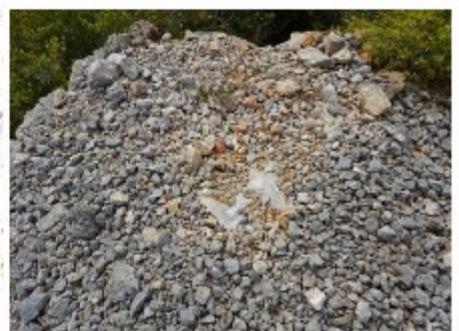
D5-47 Fitou La Garrigue

- La voûte faite d'une succession d'arcs.
 - On trouve, à droite de la porte, une embrasure vers l'extérieur (L : 20, H : 20, P : 50, H Sol : 110).
- La porte est dotée d'une feuillure en plâtre et de paumelles scellées. Cette cabane était cachée par une abondante végétation et semble inutilisée depuis longtemps, pourtant on remarque sur le toit une étanchéité en plastiques agricoles qui témoigne d'une réparation moderne.

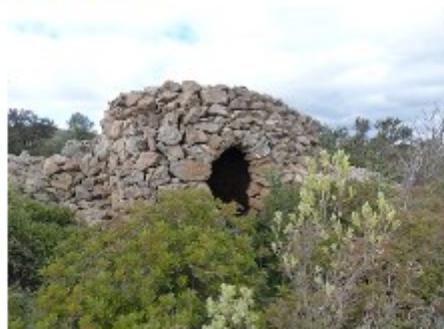
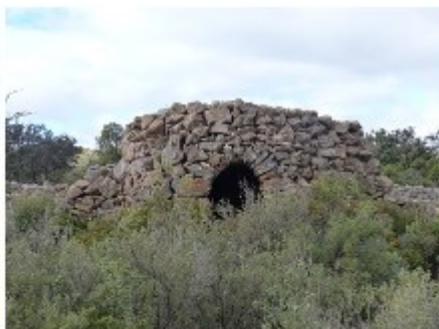
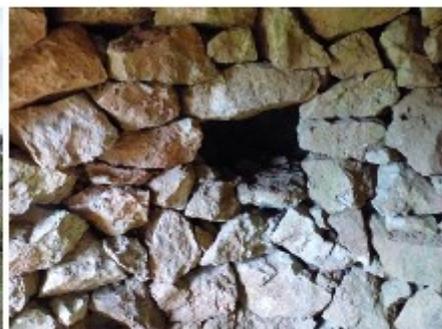
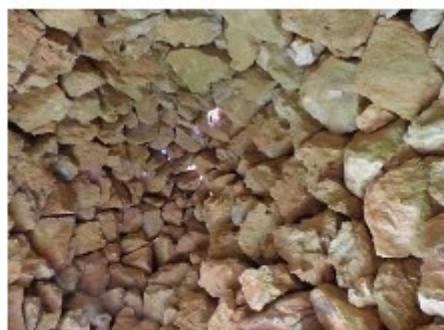
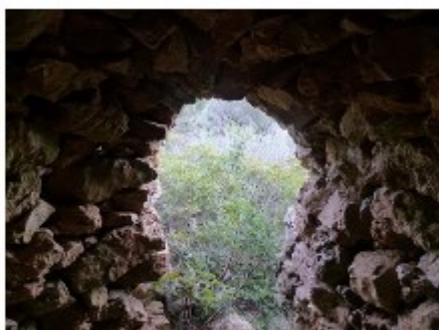
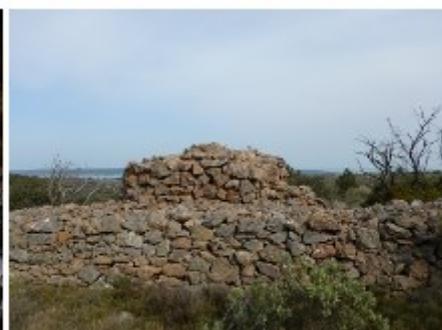
D6-1

Description : Cabane dans un massif isolé au milieu d'un enclos. Niche au milieu (H : 30, L : 40 , P : 100, H Sol : 85).

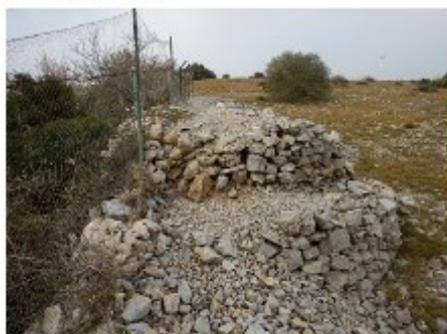
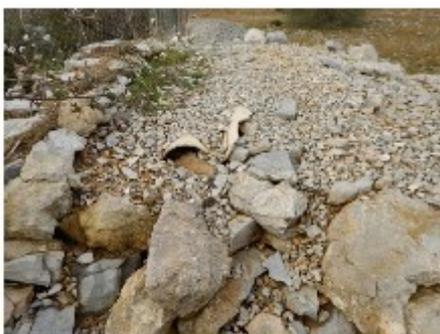
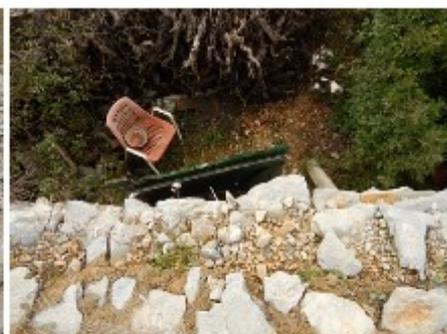
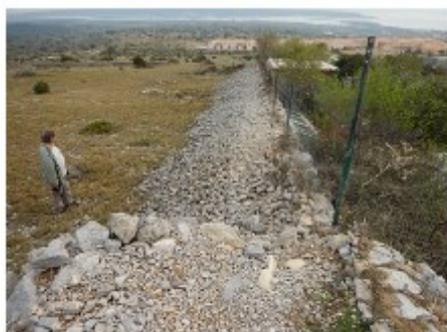
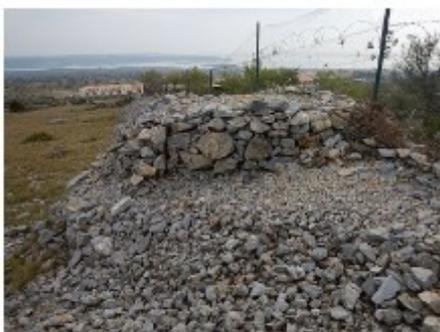
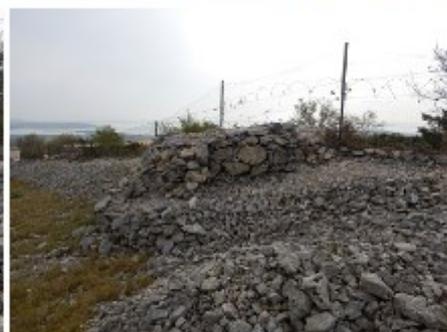
D6-9

Description : Très petite Cabane insérée dans le mur d'un enclos, près de la piste DFCI.
Attention : deux pierres très branlantes à gauche en entrant.
