PLAN LOCAL D'URBANISME

Commune de FITOU

V.C.6 INVENTAIRE DES PIERRES SECHES

ARRÊT - 30 JANVIER 2023

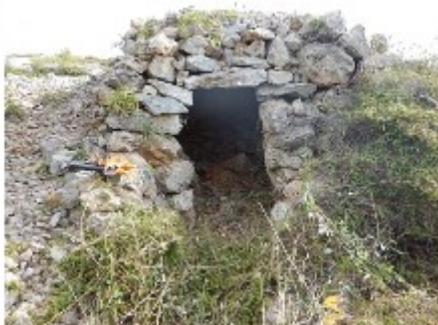
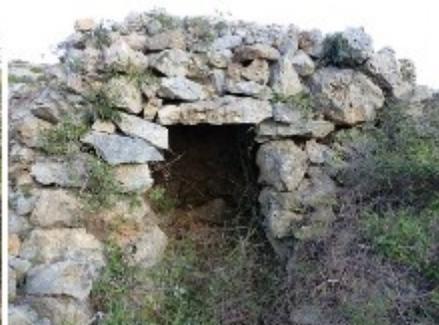
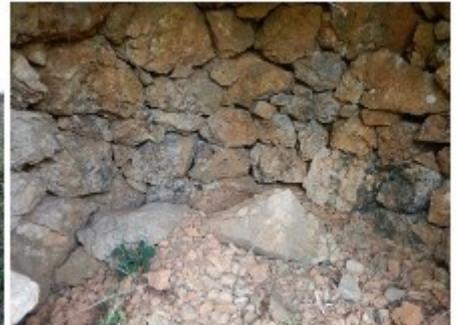
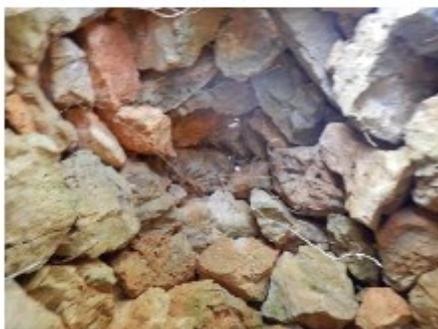
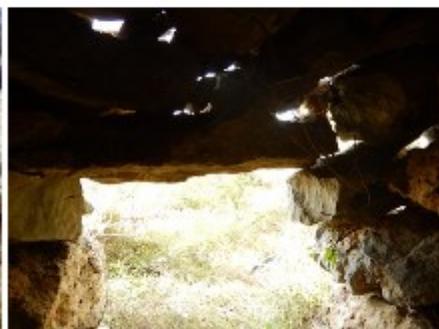
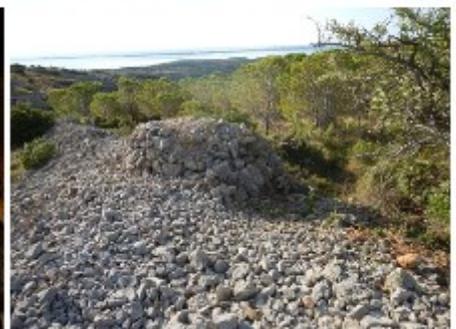
D6-25 Fitou Le Moulin de la Madame

Je l'ai repérée sur une photo aérienne de 1968. Puis j'ai constaté qu'elle existait encore au milieu du lotissement et qu'elle apparaissait même dans GoogleStreet.

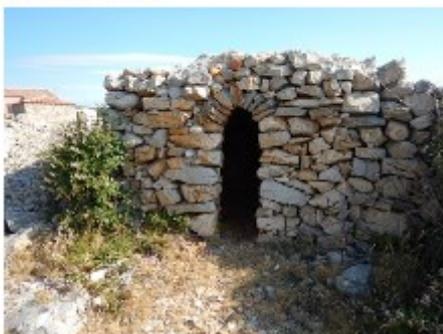
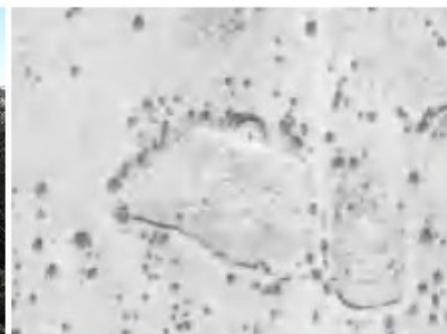
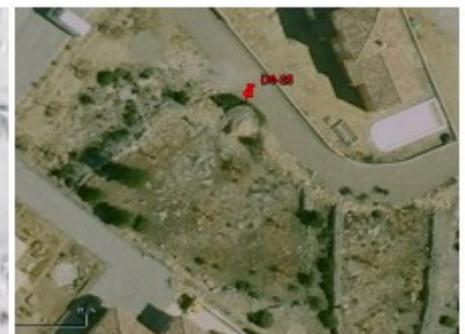
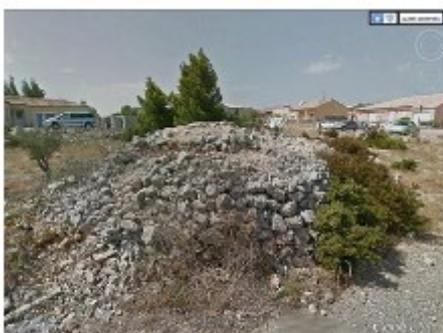
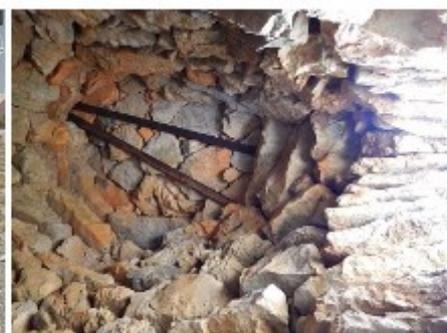
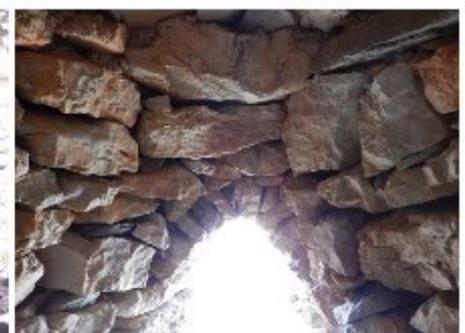
D7-1

Pas de saillie du toit au sommet du massif, mais un épi de faitage.

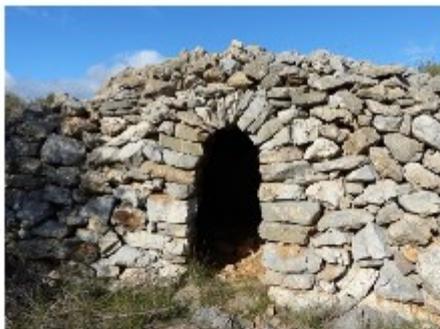
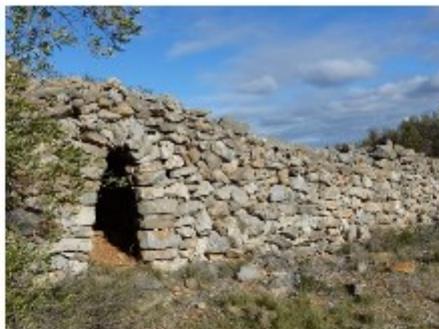
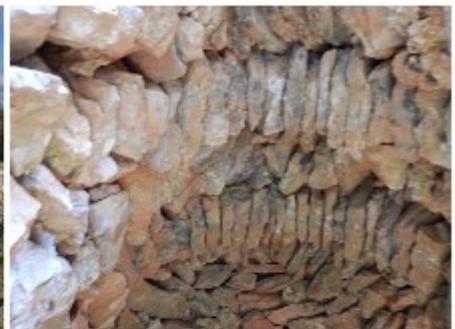
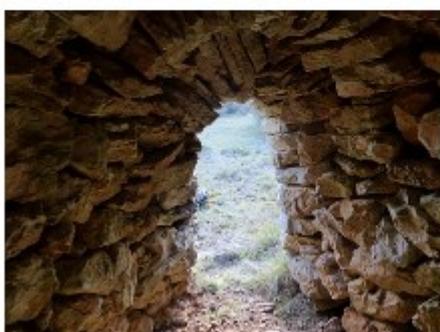
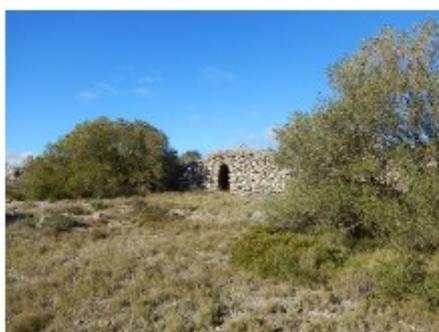
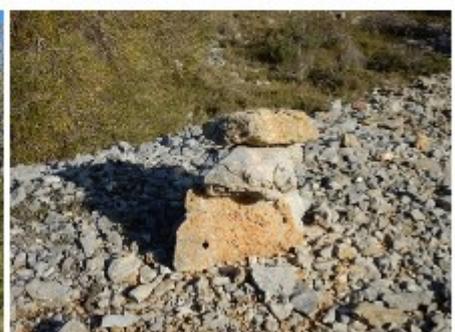
D7-8

Elle est cachée par deux oliviers et a été découverte par hasard.

Bel appareillage de la porte en gros blocs.

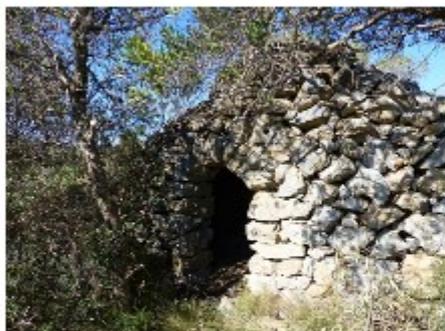
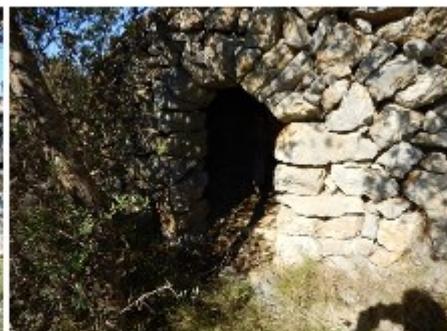
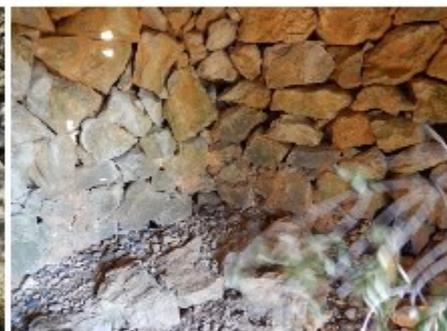
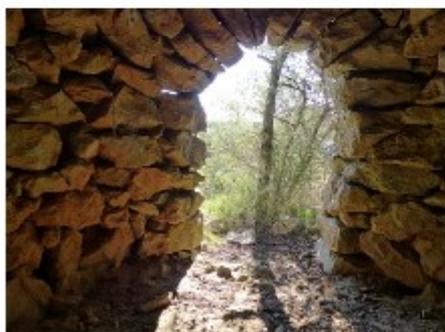
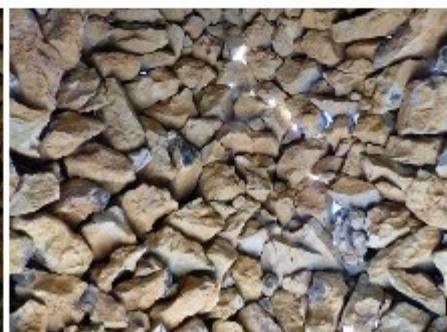
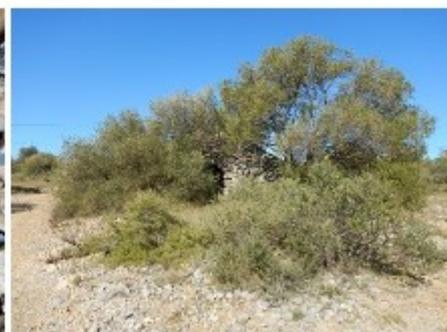
D7-9

Début d'éboulement du massif à l'Est de la porte.

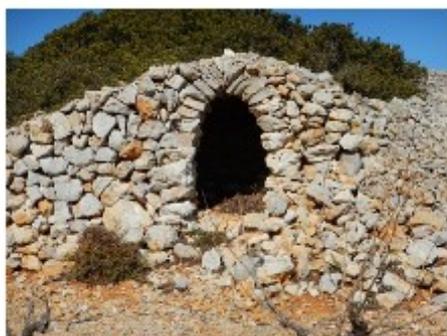
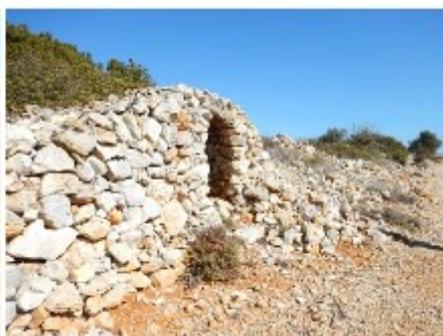
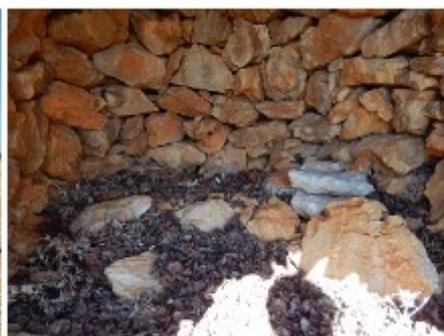
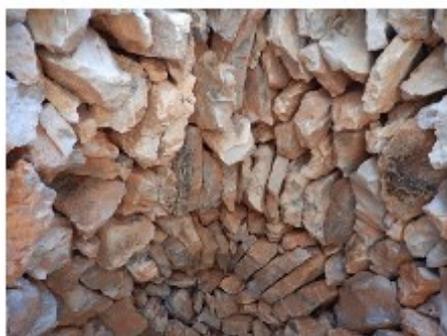
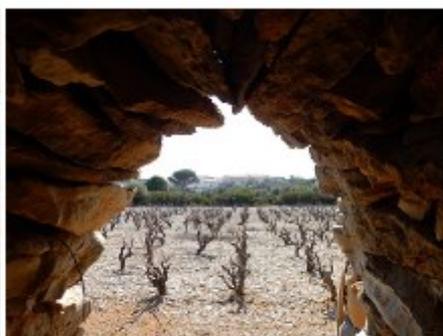
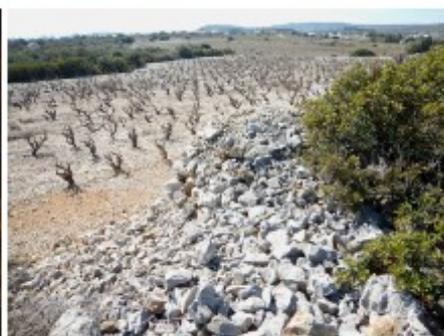
D7-11 Fitou La Madeleine

Description : Petite cabane dans l'angle du mur d'un enclos à l'abandon. voûte à un arc, faible saillie en toiture.

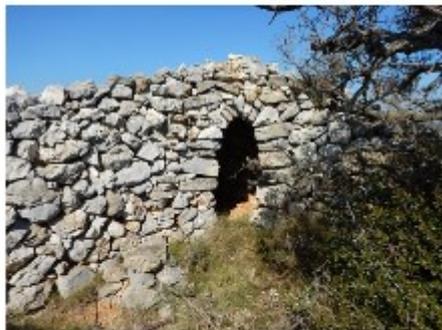
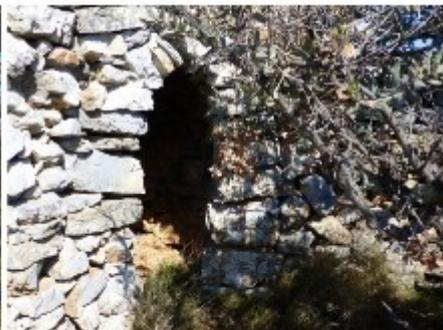
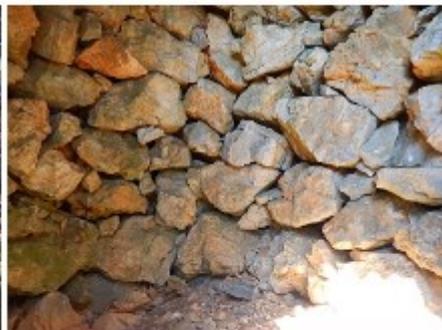
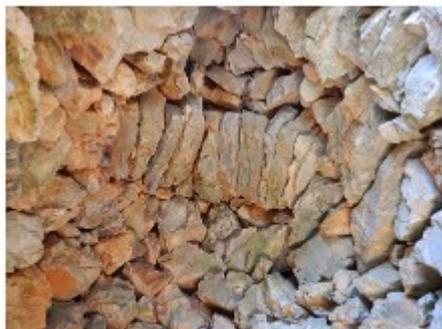
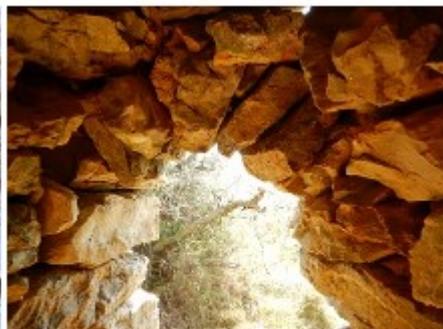
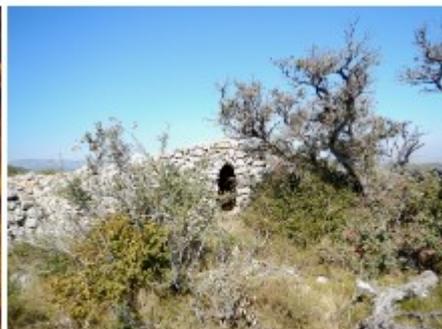
D7-12 Fitou La Teulière

Découverte de terrain inattendue car elle disparaît complètement dans un massif de pierres très large.

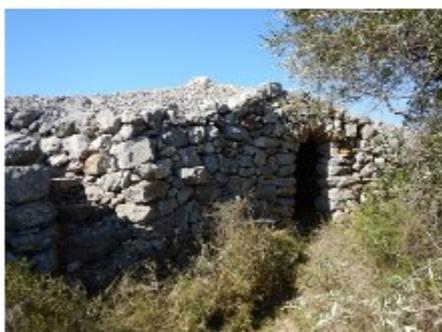
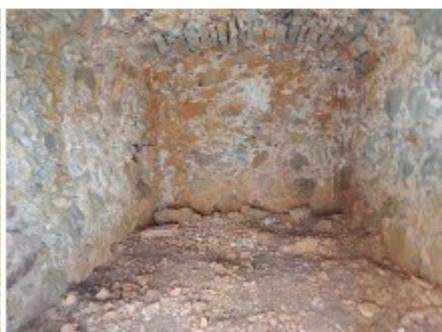
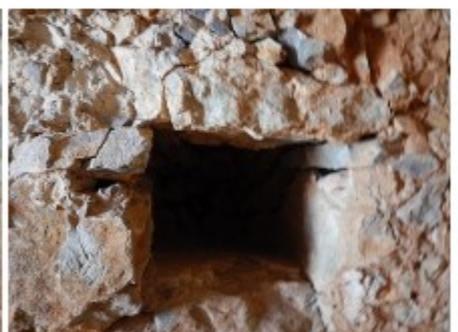
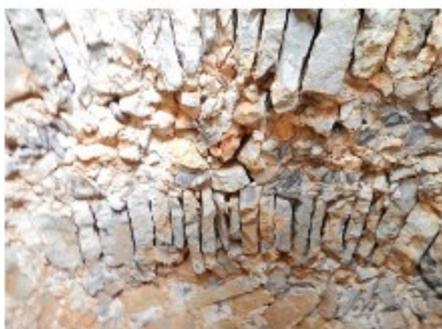
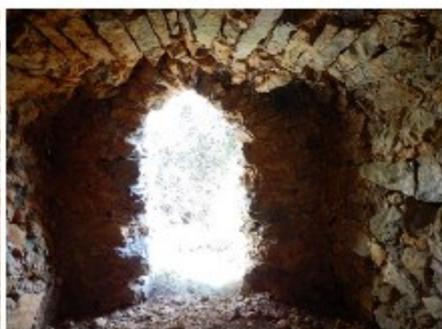
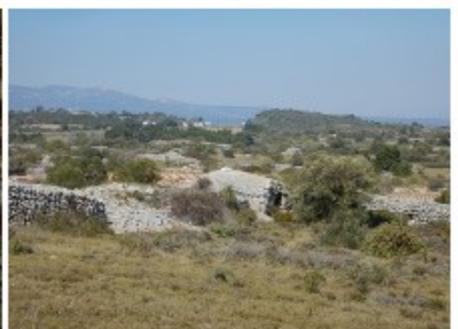
D7-13 Fitou La Teulière

Description : Cabane insérée dans le mur Nord d'un enclos partiellement planté de vignes. voûte à deux arcs espacés et cul de four en encorbellement.

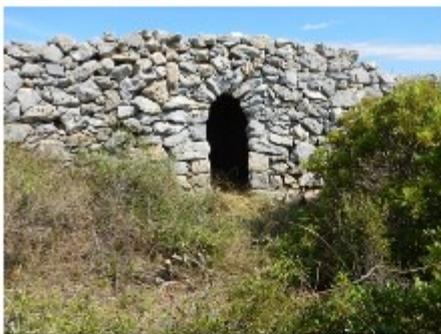
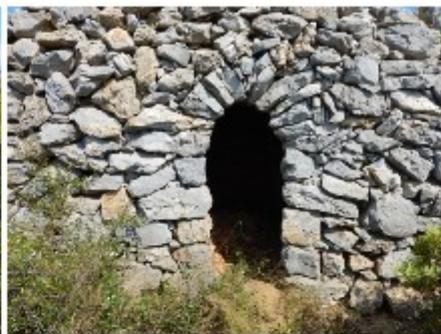
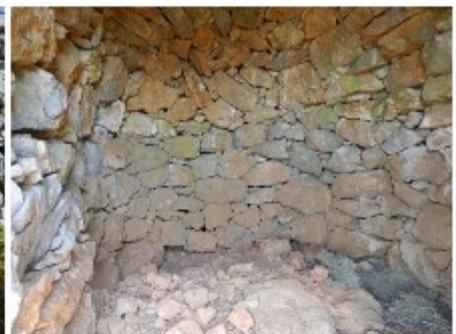
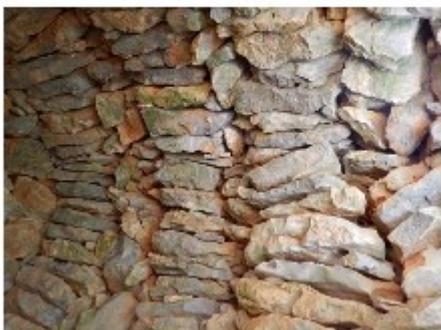
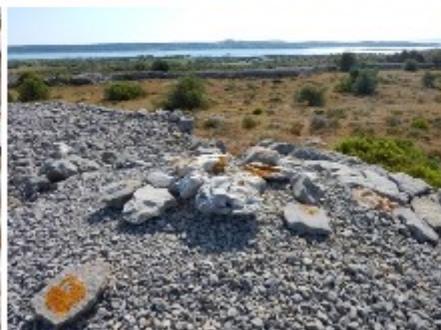
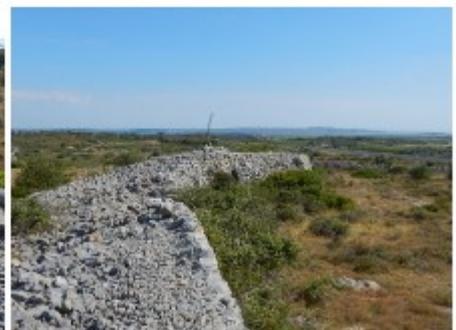
D7-16 Fitou Roque Martin

Type d'Ouvrage	Type de Porte	Dimensions Intérieures	État
Voûte en Encorbellement	Linteau Pierre Simple L : 45/30 H : 90	P : 160 L : 90 H : 120	Bon État

Trouvaille inattendue car elle était à l'ombre et cachée par un petit olivier.

J'ai eu beaucoup de mal à y entrer et à en sortir. On s'interroge sur sa destination, niche à chien ou cabane pour enfants?

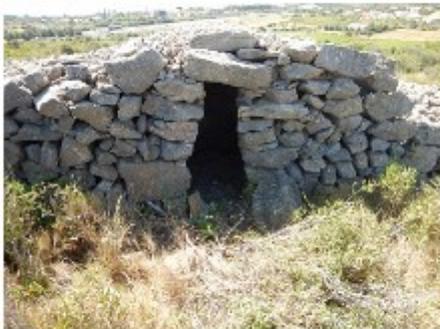
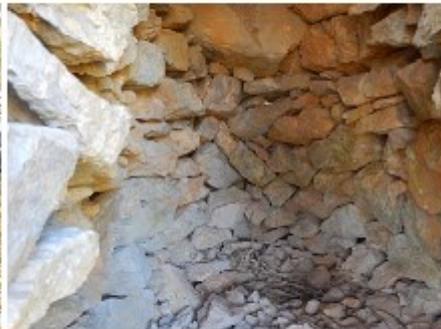
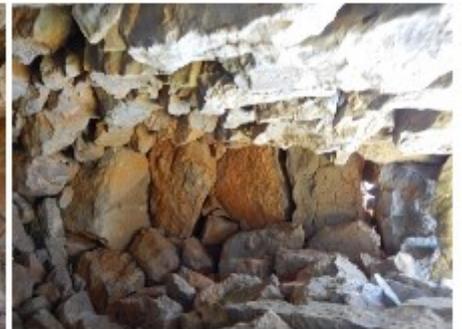
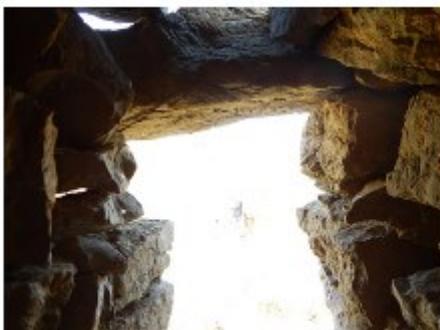
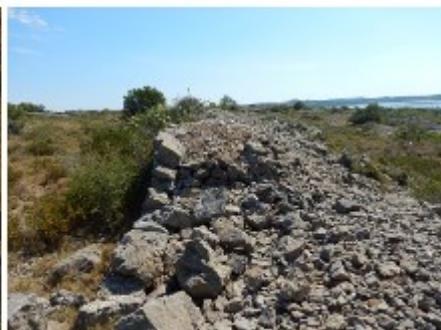
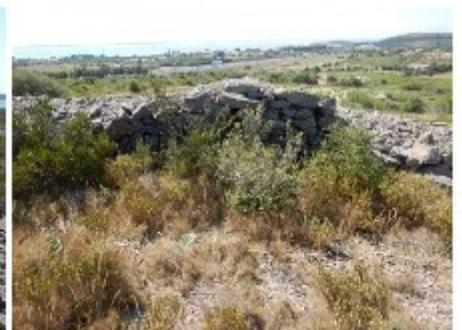
D7-18 Fitou La Madeleine

Elle est remarquable par deux conduits horizontaux biais (15x5x150) et (12x12x110) à environ 140 du sol. Ces deux conduits débouchent dans la façade Nord de la cabane en faisant un coude et ne semblent pas pouvoir être destinés à un autre usage que la ventilation.

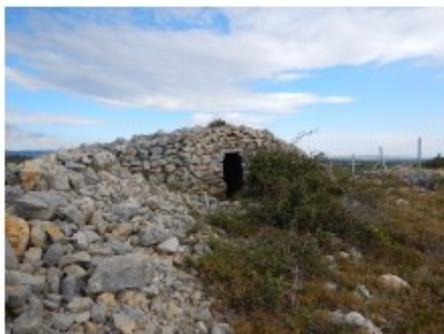
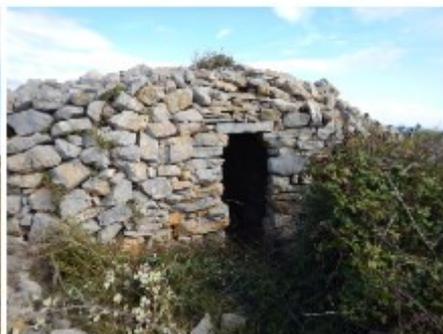
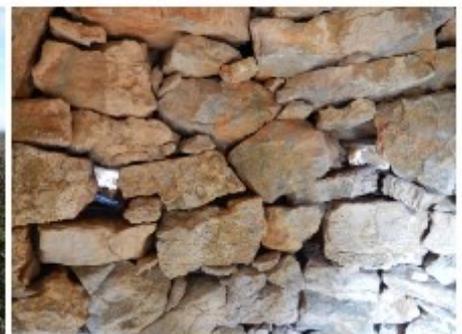
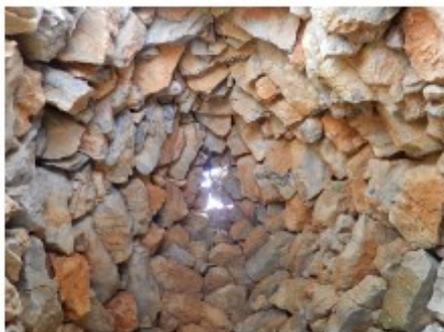
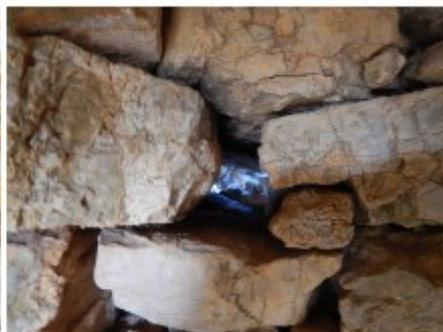
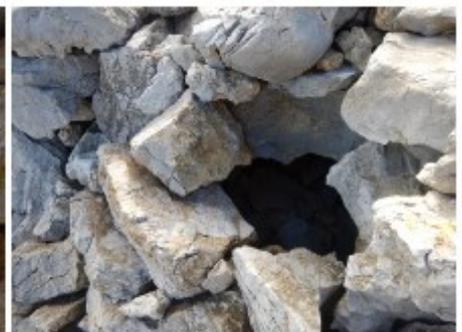
E4-1

Description : Très belle cabane en forme pyramide tronquée, au sommet d'un ensemble exceptionnel de terrasses de la Combe de Rémiols, très isolé au bout d'une gorge étroite mais accessible.

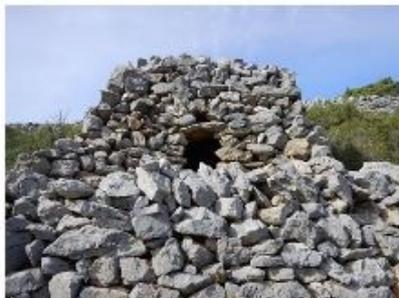
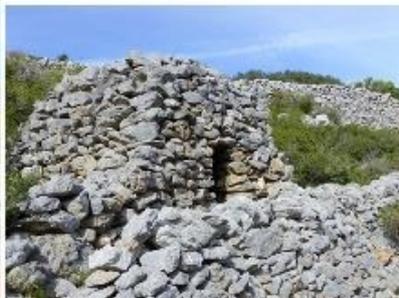
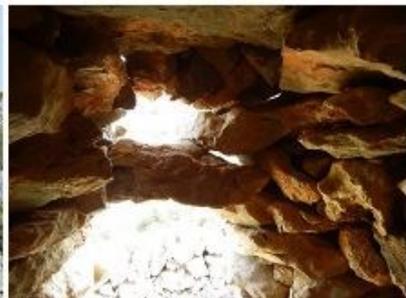
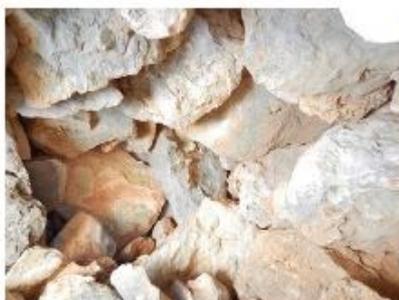
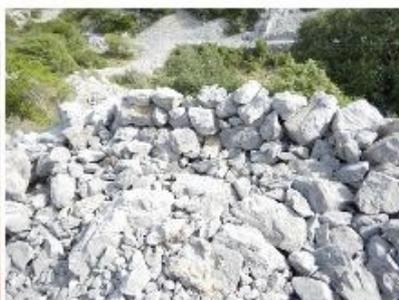
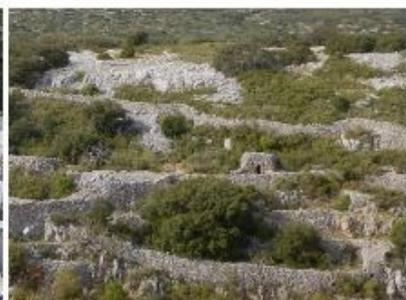
E4-3

Description : Petite cabane cubique dans l'angle du mur d'un enclos polygonal à l'abandon. Voûte à encorbellement et dalles plates au sommet.

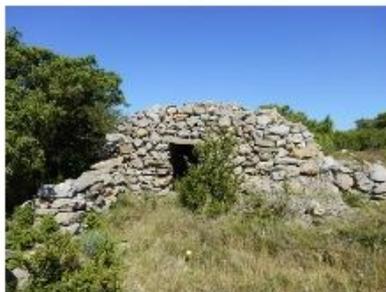
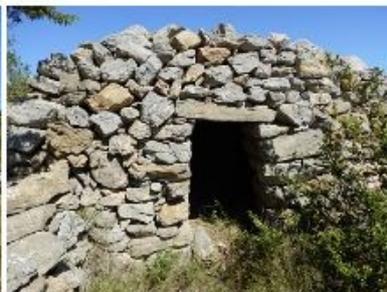
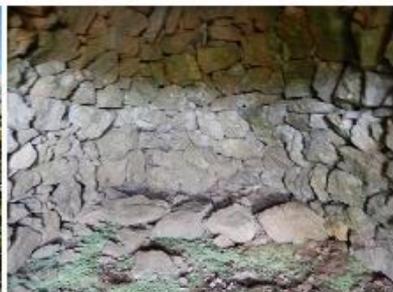
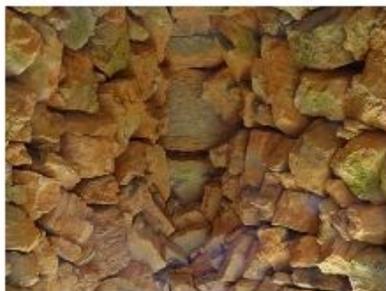
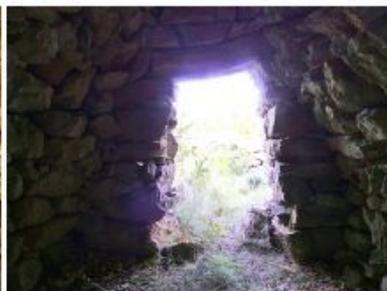
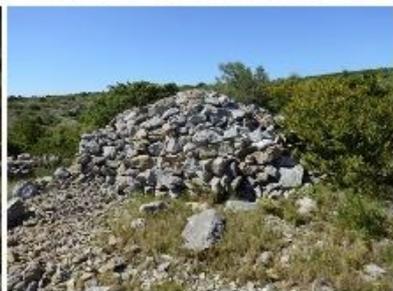
E4-6

Description : Cabane dans un massif d'épierrement sur une pente surplombant le Mas de Ventenac. Joints plâtre sur le parement intérieur et raccords au ciment autour de la porte. Elle est intacte mais semble instable, on note un début d'éboulement au Sud. Niche à droite en entrant (L : 25, H : 15, P : 50,, H Sol : 80).

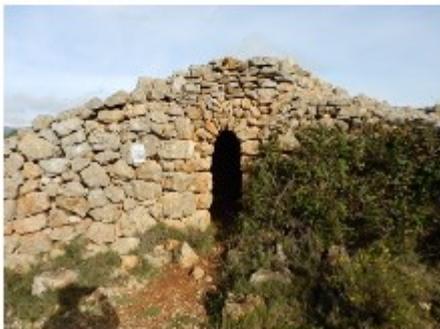
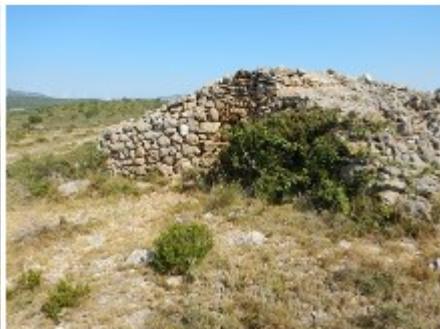
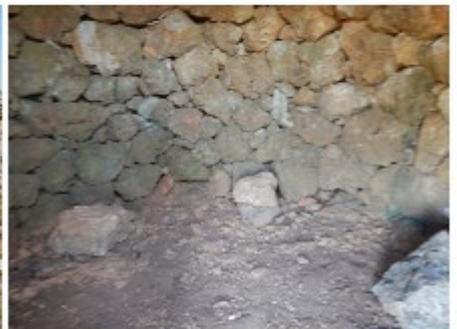
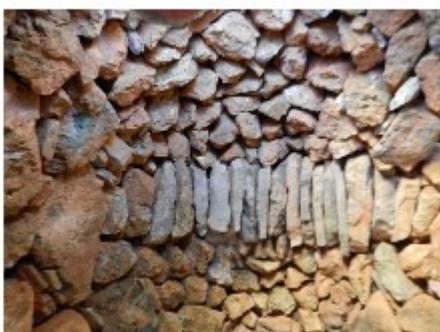
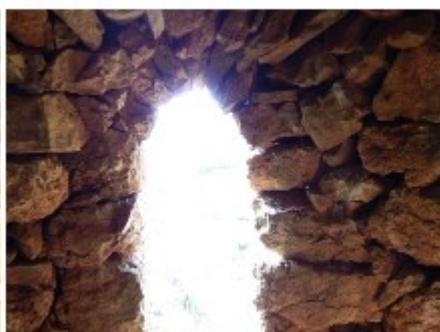
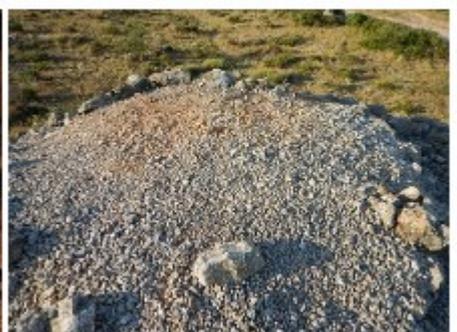
Elle bénéficie d'une étiquette Flash-Code pour l'information des touristes modernes.

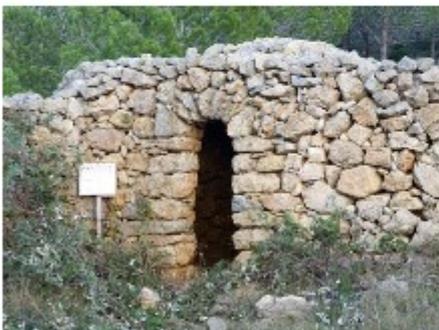
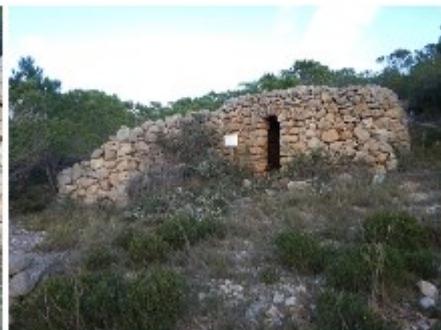
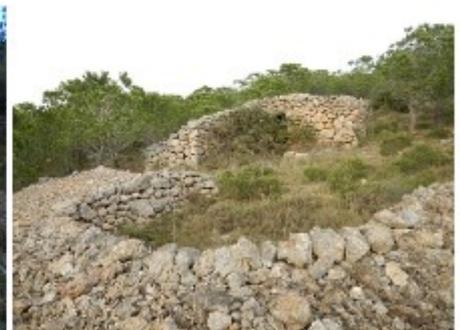
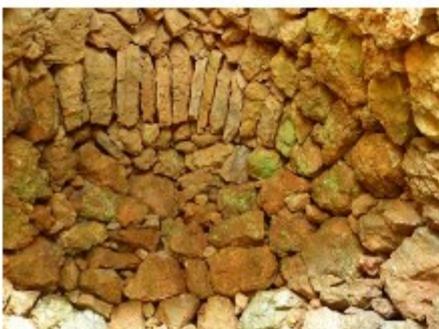
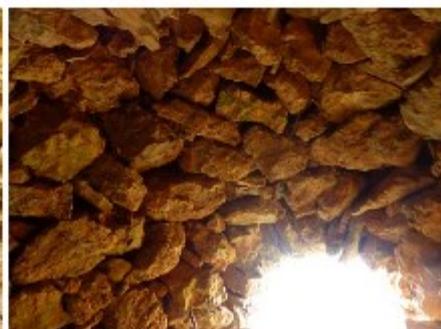
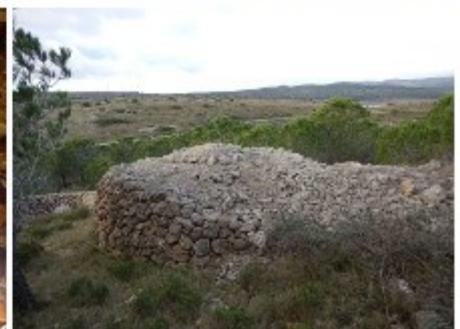
Le débroussaillage a fait apparaître un étiquetage municipal ancien.

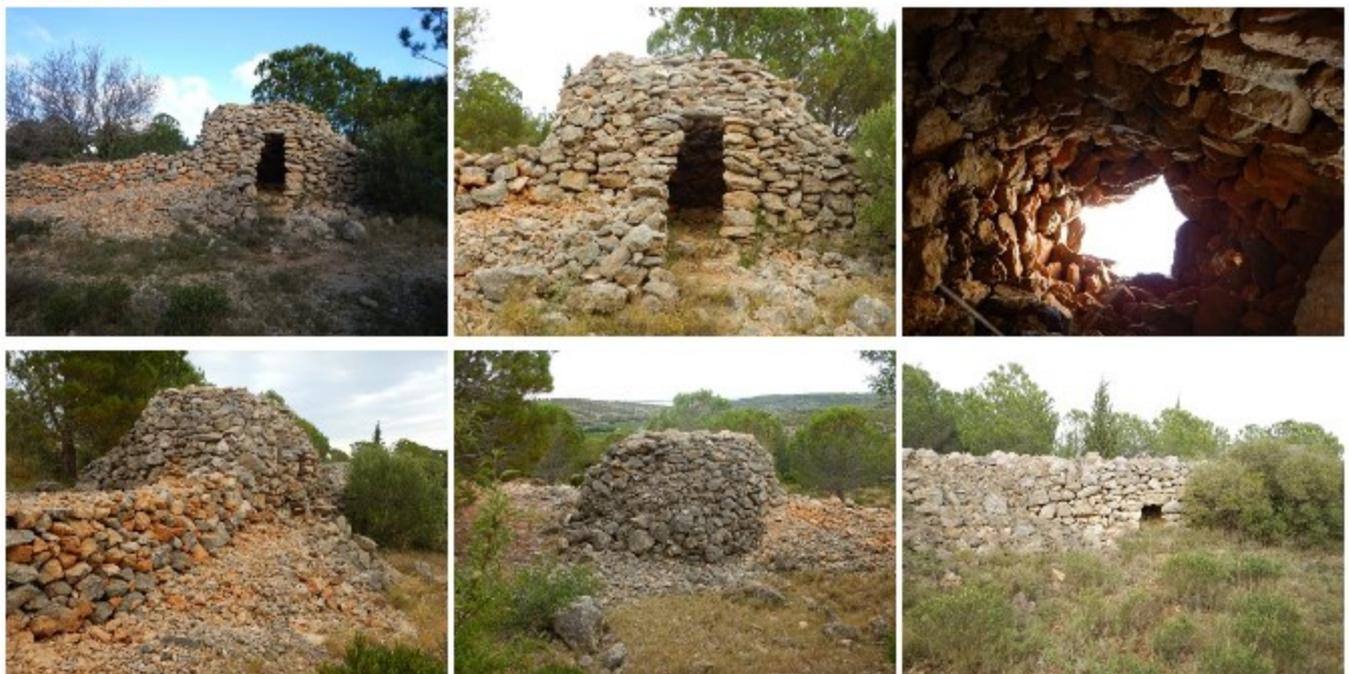
On remarque une niche dans le mur, au ras du sol, à une quinzaine de mètres à l'Est de la cabane.

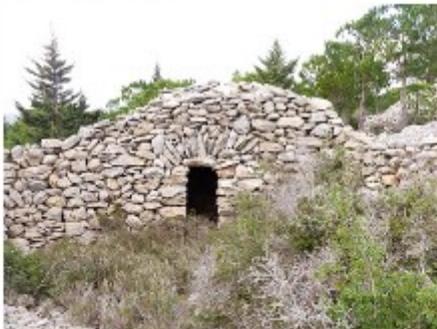
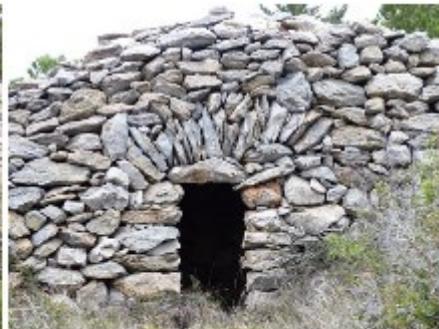
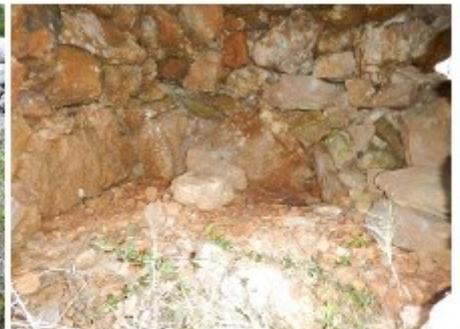
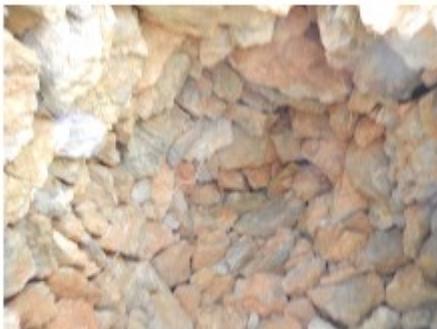
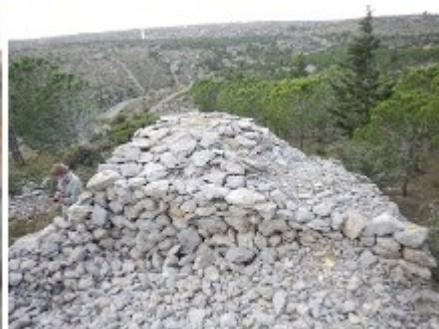
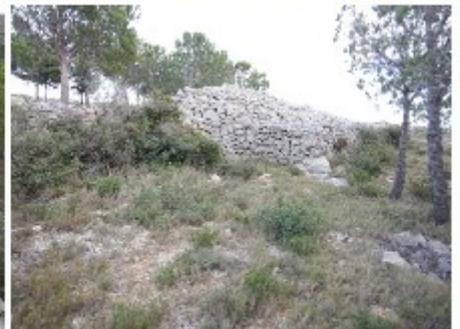
E5-11

Description : Grande cabane dans l'angle du mur d'un enclos converti en pinède. Forte saillie de toiture par rapport à l'arase du massif.

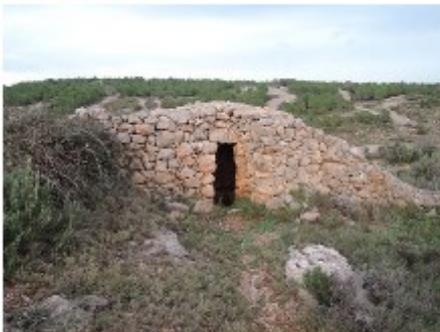
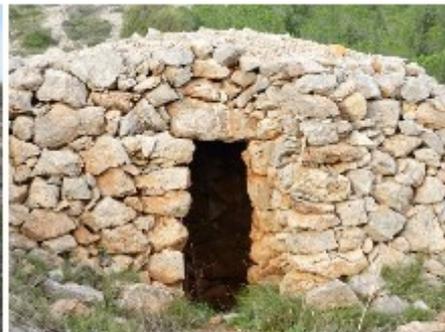
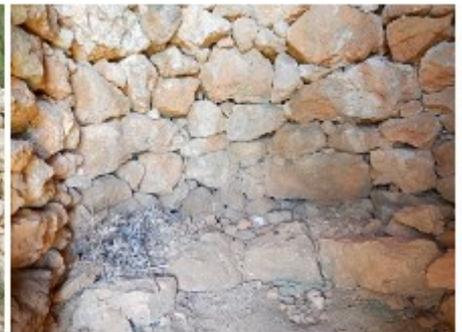
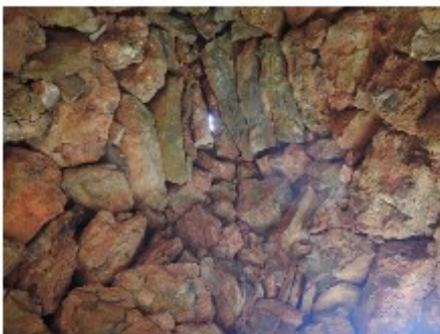
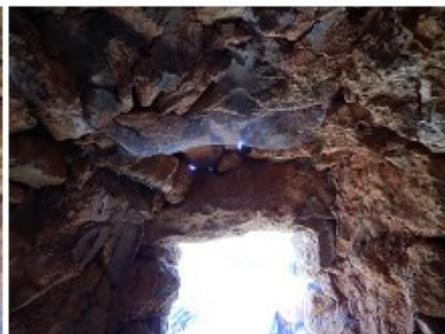
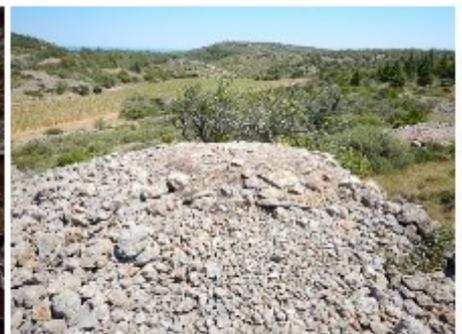
E5-12 Fitou Cortal d'en Marty

Joints plâtre en bas de l'encadrement de la porte, joints ciment en haut.

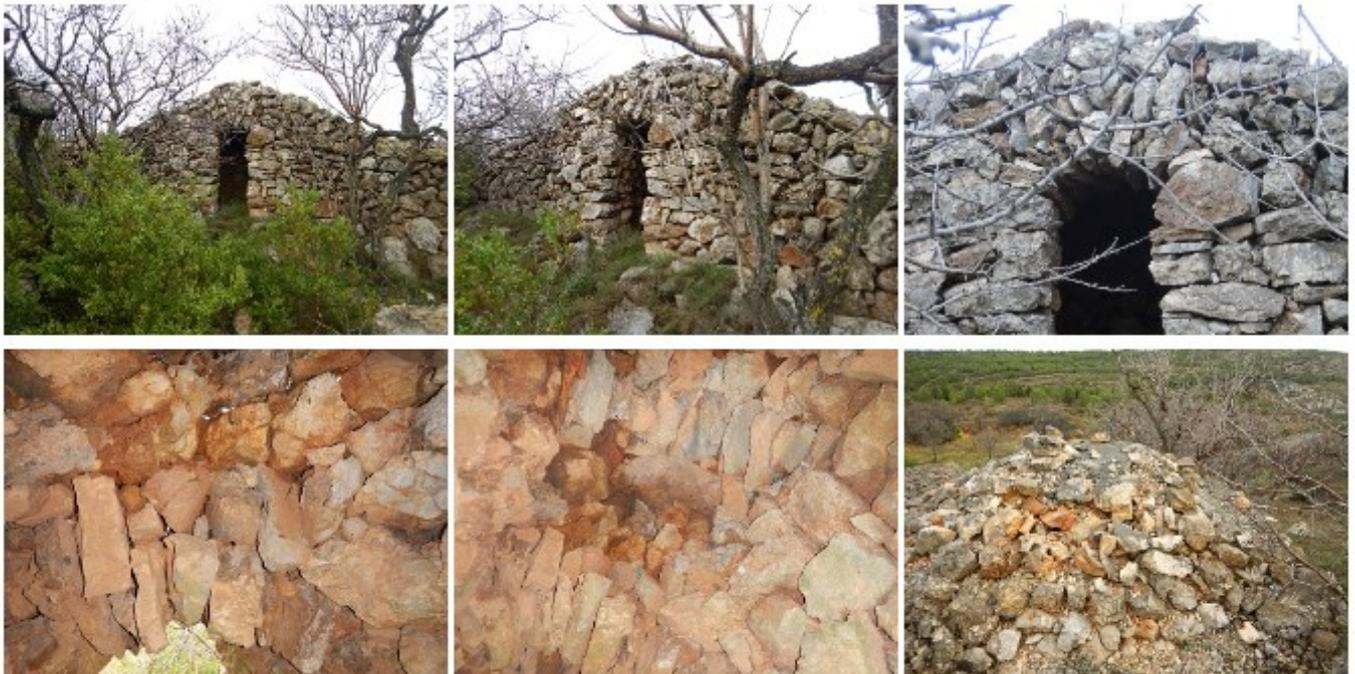
E5-15 Fitou Cortal d'en Marty

Description : Cabane enfouie sous le massif de pierres large de 7 mètres du mur Ouest d'un enclos abandonné. Étanchéité récente du toit avec du ciment.

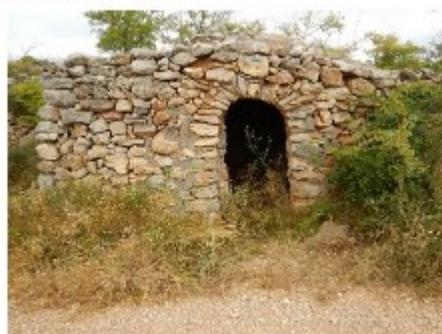
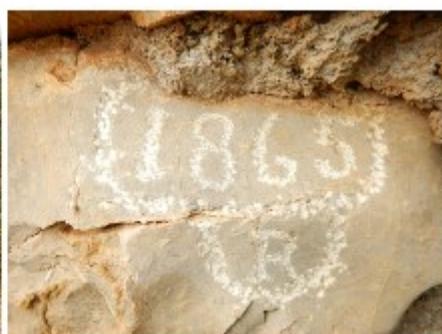
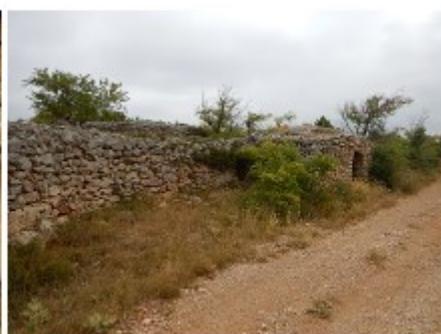
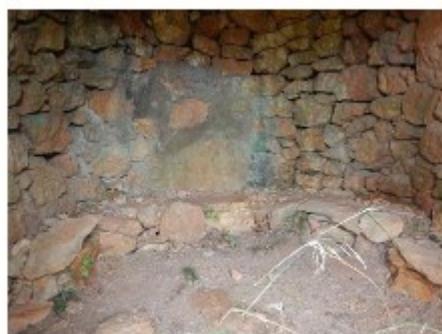
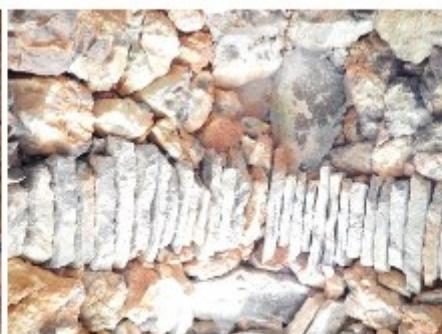
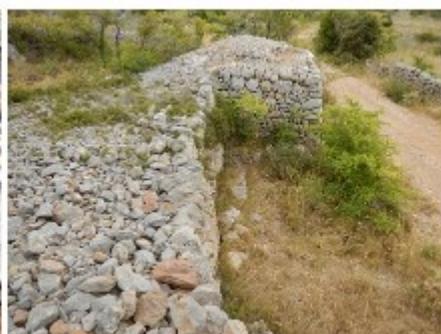
E5-18

Au Sud, une grande accolade latérale (L : 880, P : 240) avec une banquette de 50cm de large, peut-être un abri à ruches?

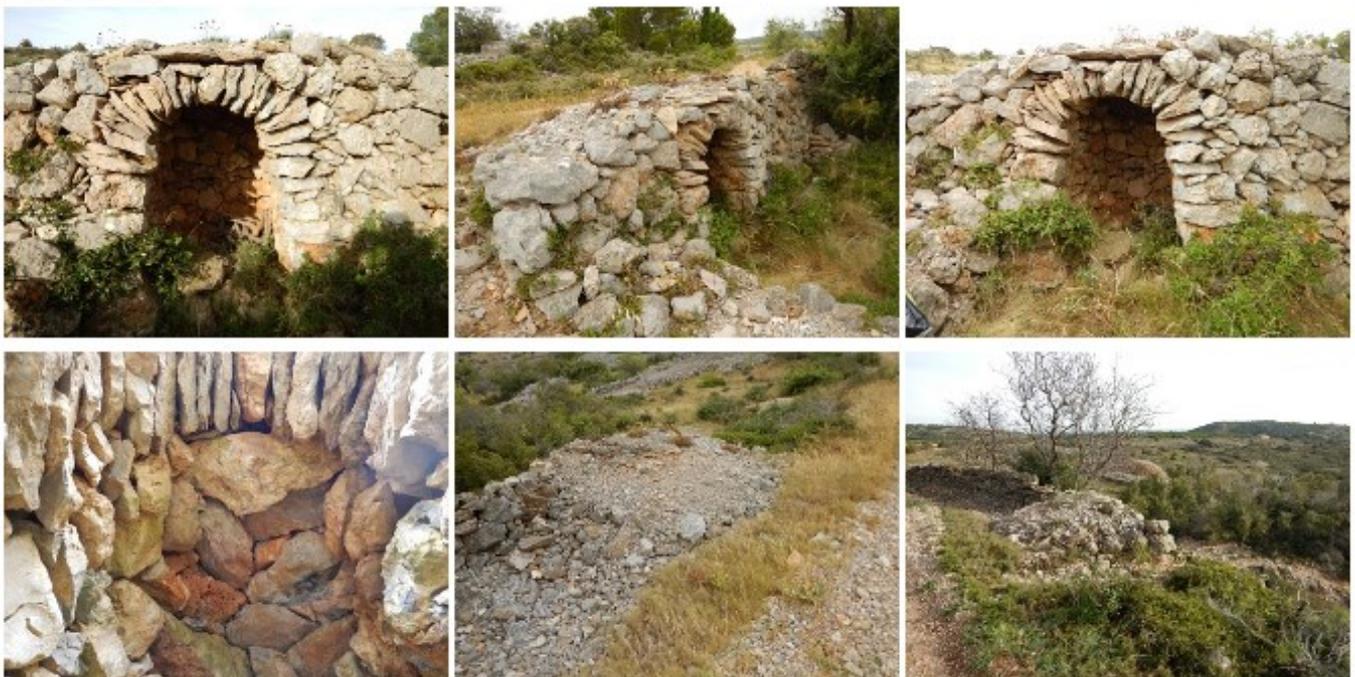
E5-20 Fitou Cortal d'en Marty

Description : Très petite cabane type guérite individuelle, au ras de la piste DFCI et en contrebas de celle-ci qui l'a miraculeusement épargnée. Les piédroits de la porte ont un léger fruit. Le toit ne saille que d'une trentaine de centimètres par rapport au sol de la piste.

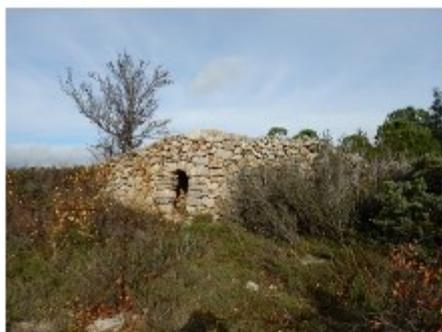
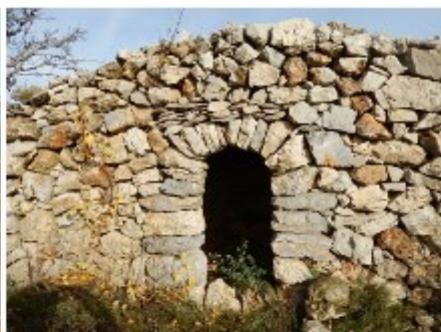
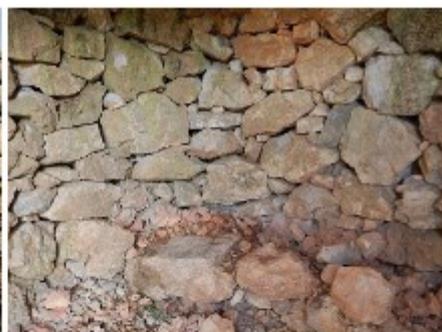
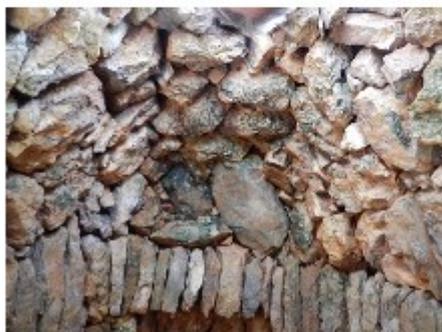
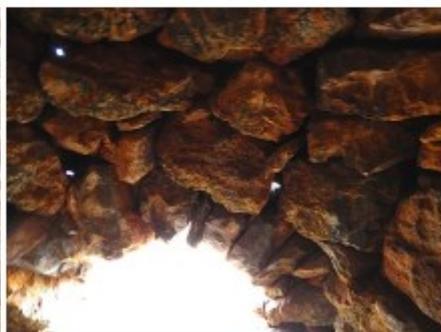
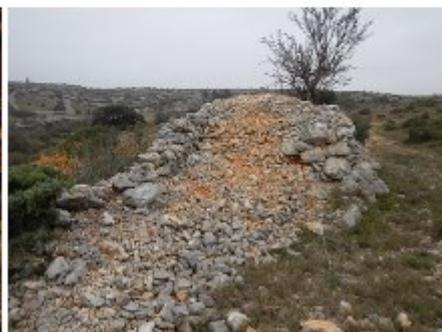
E5-22

Côté Est, un éboulement du massif peut être l'amorce d'une dégradation plus importante.

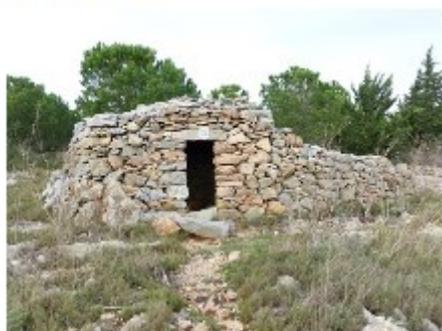
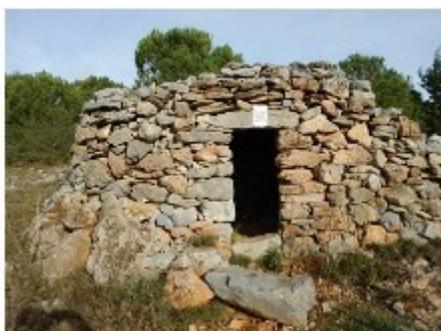
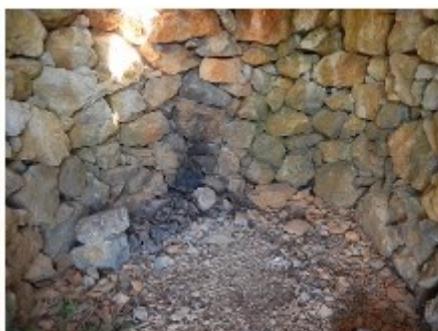
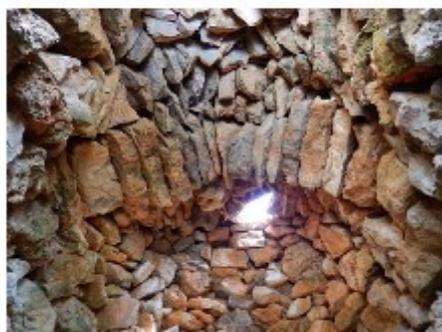
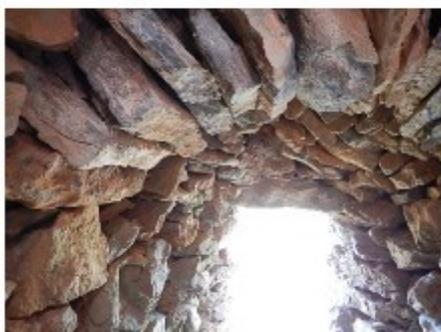
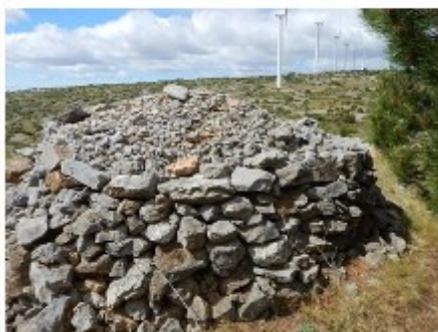
E5-23 Fitou Cortal d'en Marty

Description : Petite cabane qui semble avoir été restaurée à l'extrémité d'un massif dans un résidu d'enclos récemment planté de pins, au Nord de la piste DFCI. Moderne , elle est ornée d'une étiquette 'flashcode'!

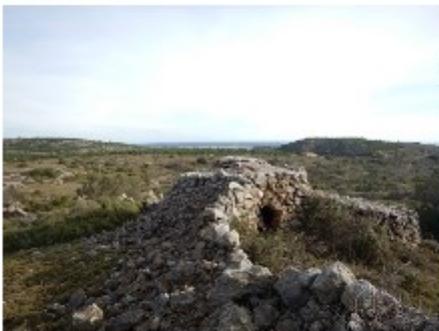
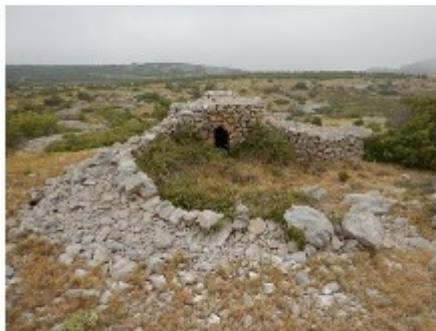
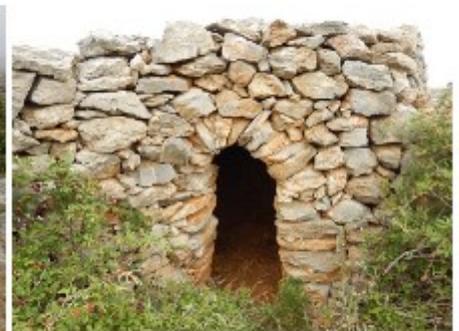
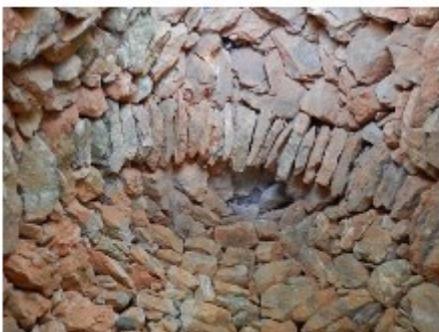
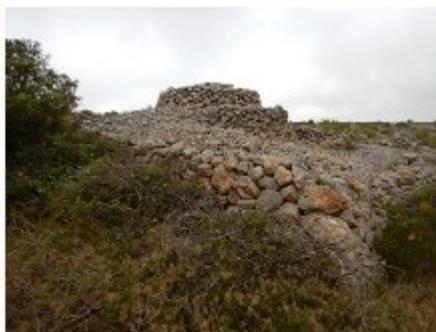
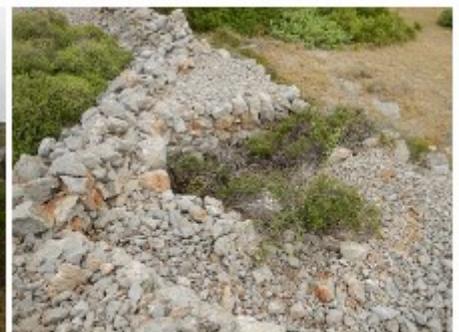
E5-29 Fitou les Courtiels

Description : Petite cabane très petite mais en bon état. Elle est implantée dans l'angle du mur du même enclos corridor que E5-26 et E5-28, face à cette dernière. Restes de vignes et d'amandiers.

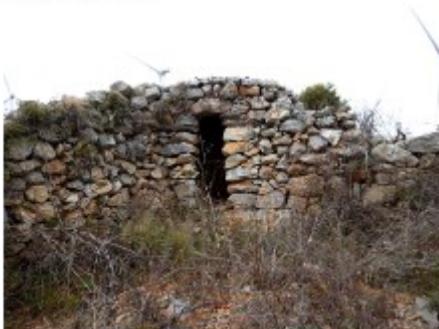
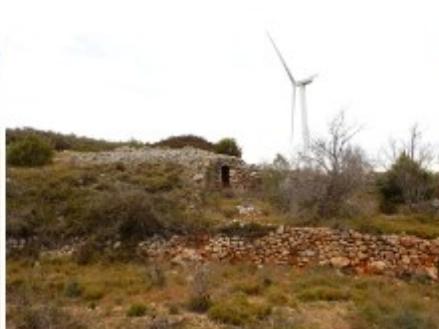
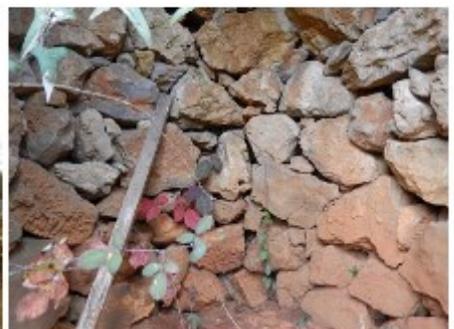
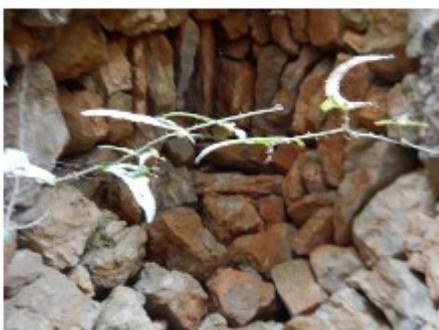
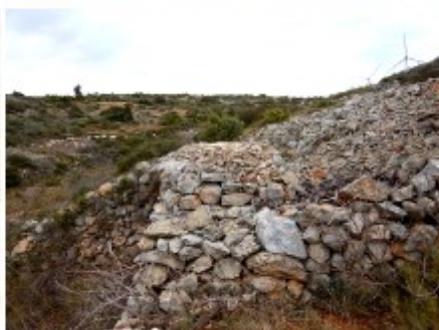
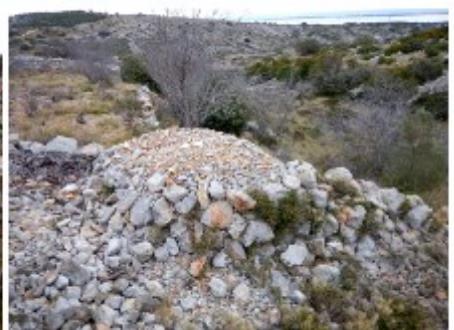
E5-30 Fitou Les Paillès

Par contre le parement Sud du massif est éboulé et menace à terme la stabilité de l'ouvrage.

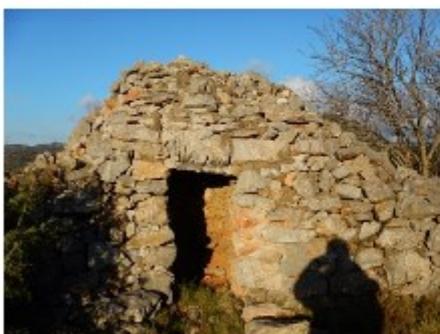
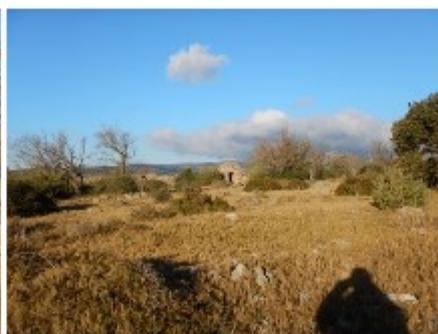
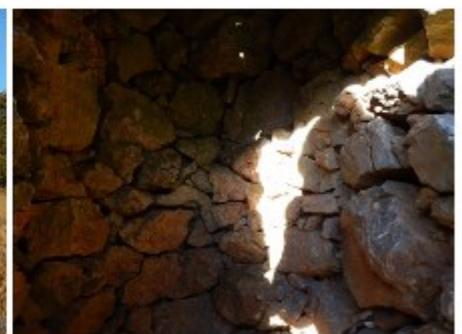
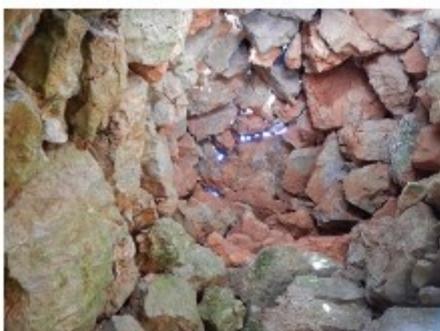
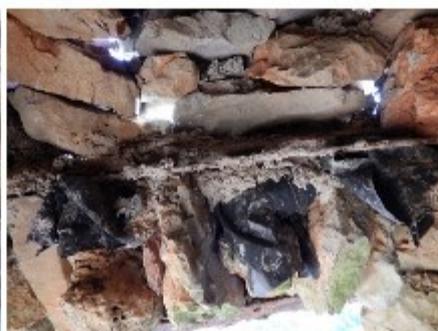
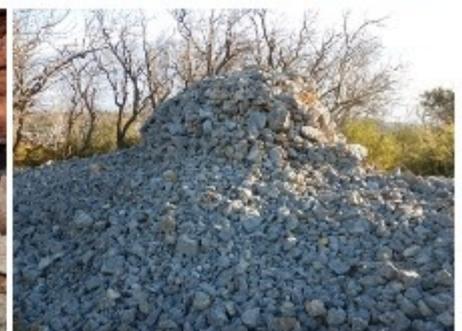
E5-32 Fitou Ventenac

Description : Cabane dans le mur Nord-Ouest d'un enclos polygonal à l'abandon. Seuil descendant de 40cm.
