PLAN LOCAL D'URBANISME

Commune de FITOU

V.C.6 INVENTAIRE DES PIERRES SECHES

ARRÊT - 30 JANVIER 2023

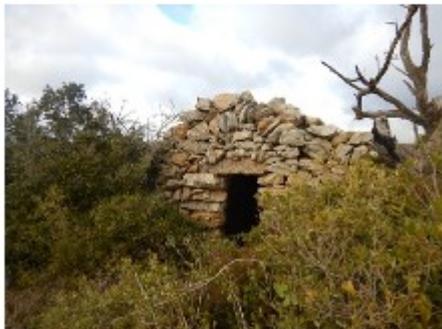
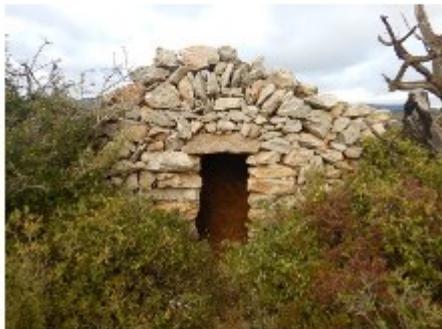
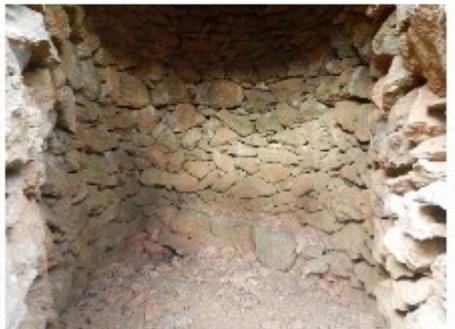
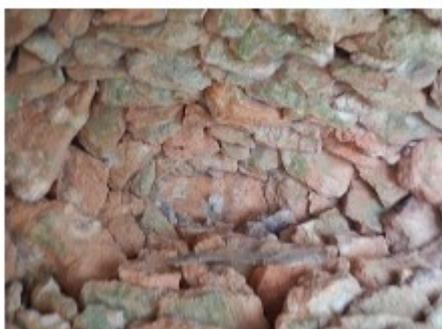
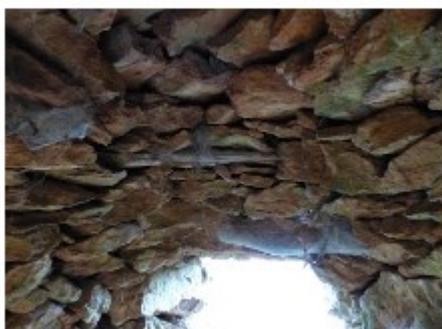
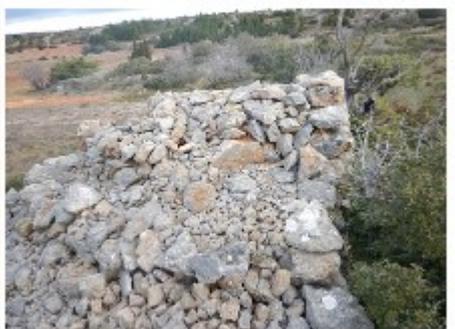
E5-34

Par son implantation, elle est invisible sur la photo aérienne et au sol, son entrée est cachée par deux alzines, nous l'avons trouvée par hasard.

À l'intérieur, on remarque une feuillure de porte en plâtre, des vestiges de scellements de ferrures et quelques jointoiments en ciment.

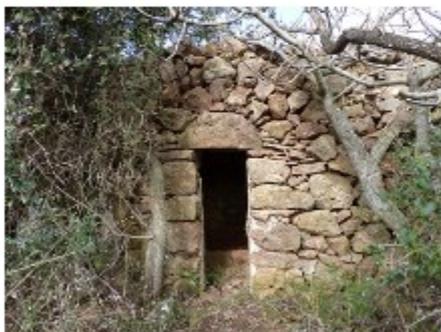
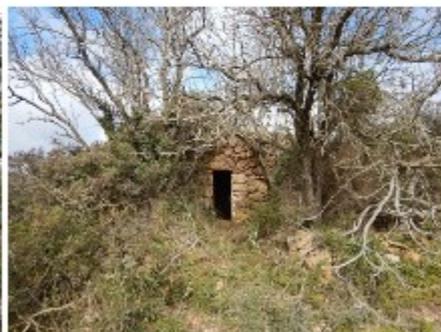
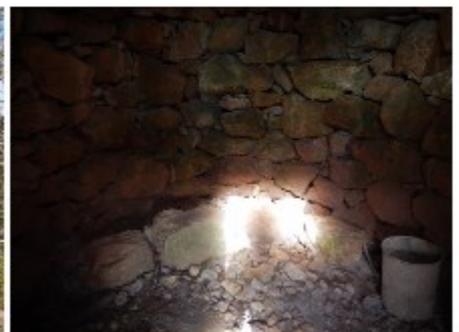
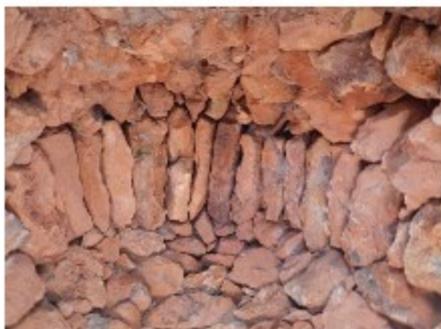
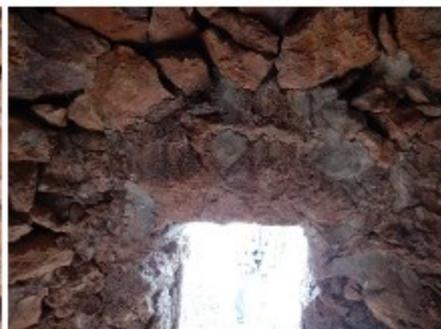
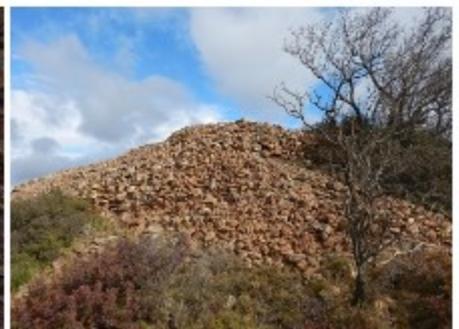
E6-4

Cas exceptionnel de deux cabanes jumelées mais avec une différence de tailles marquée, peut-être le reflet d'une hiérarchie familiale??

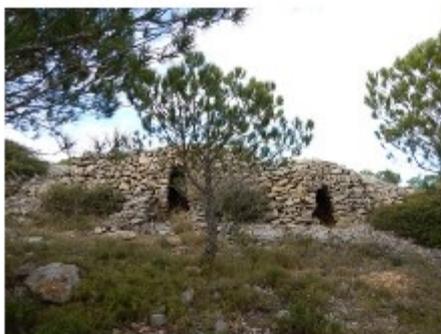
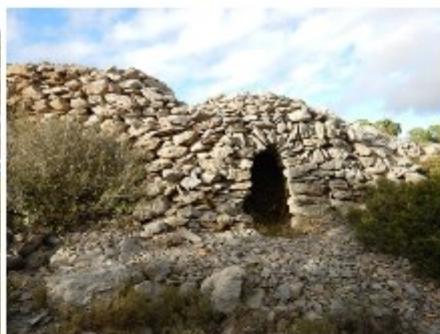
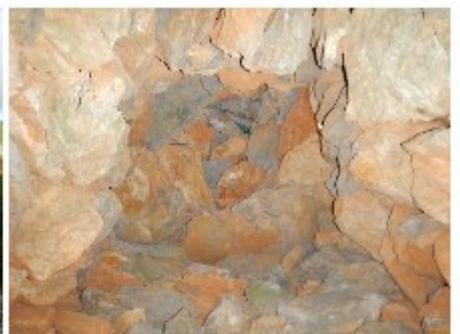
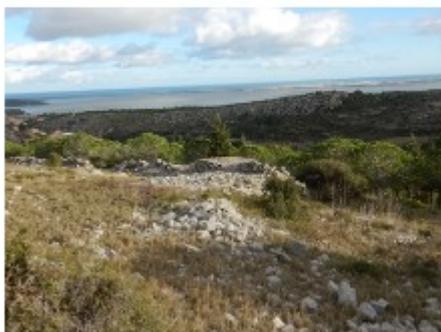
E6-5

Bon État

Description : Petite cabane jumelée avec E6-4 dans le même mur d'enclos, mais plus petite. C'est en quelque sorte, la petite sœur ou l'enfant de la précédente si l'on l'imagine que ces deux ouvrages représentent une hiérarchie familiale.

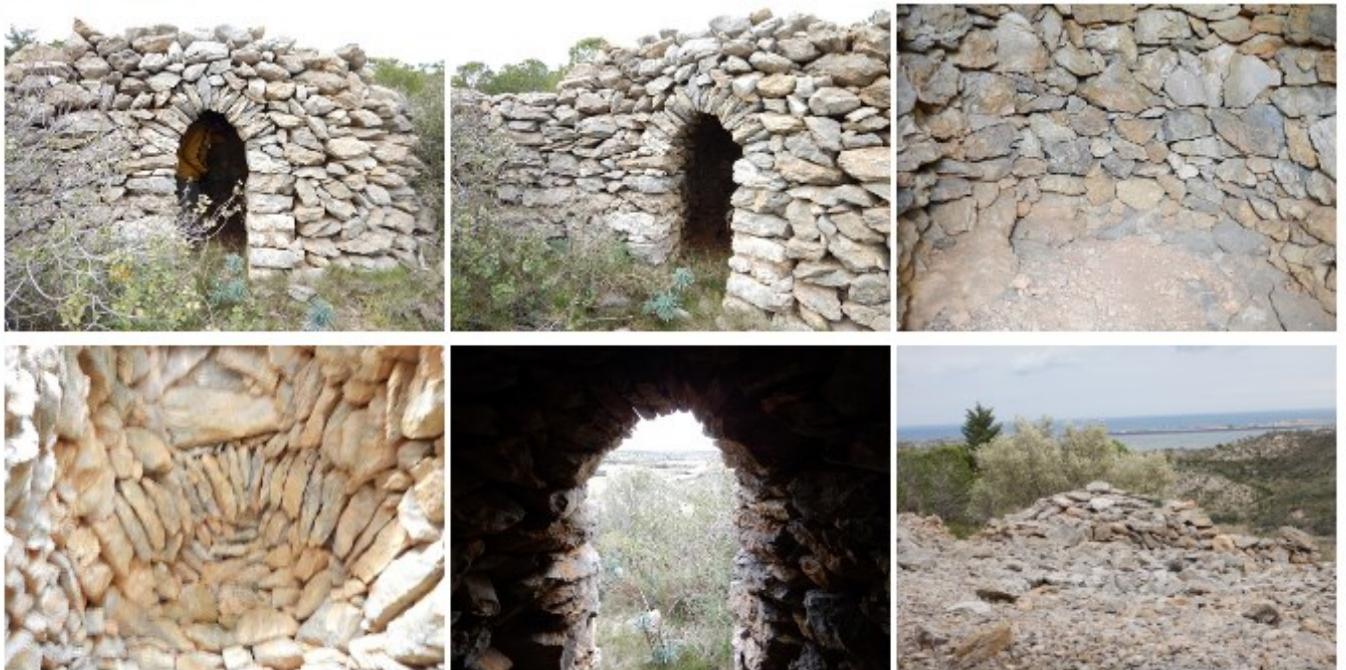
E6-6

Description : Cabane adossée à un grand massif fermant au Sud un enclos presque rectangulaire, actuellement planté de pins.

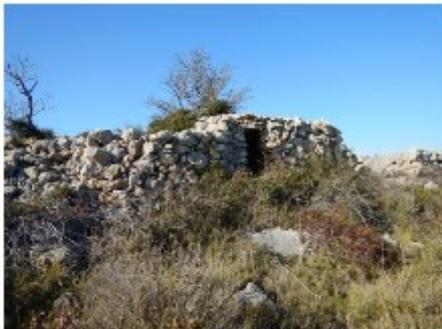
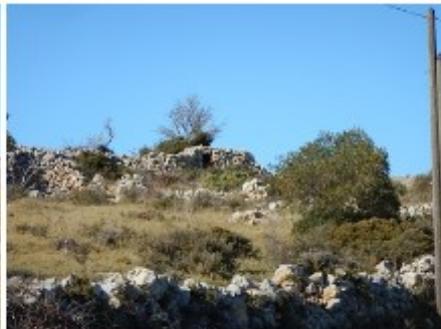
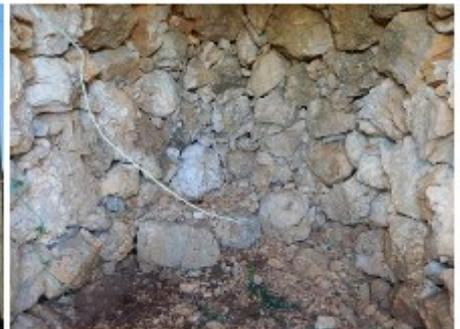
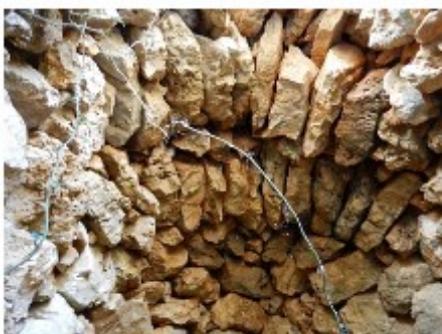
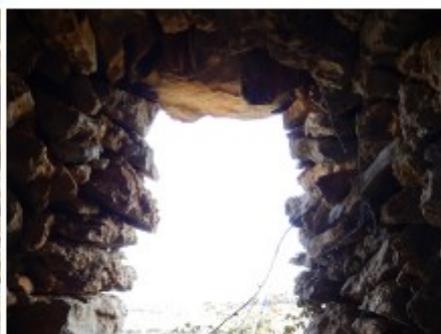
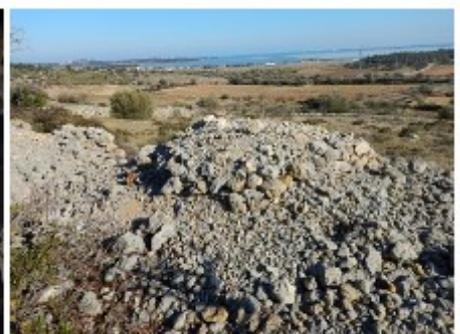
E6-9

Description : Cabane voûtée à deux arcs, incluse dans le mur Est d'un enclos rectangulaire à l'abandon. Parement extérieur Nord fait de très gros blocs.

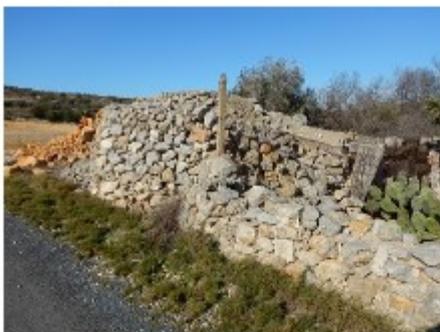
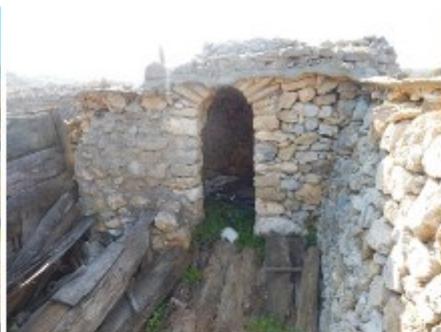
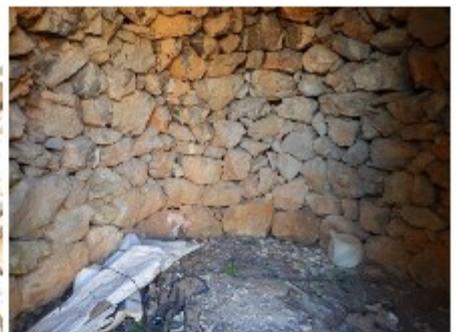
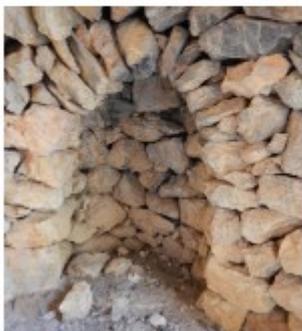
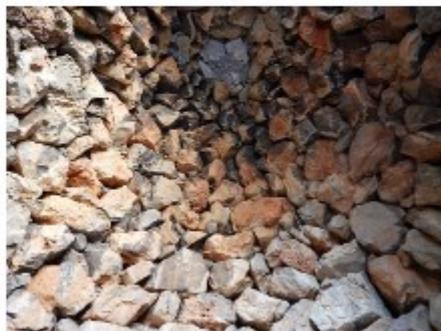
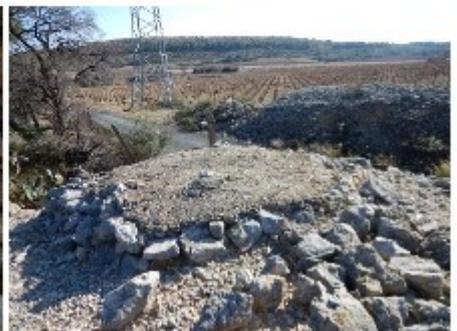
E6-12 Fitou Fontanilles

À droite en entrant, une trouve au sol, une niche abside (L : 70 , P : 55 , H : 110).

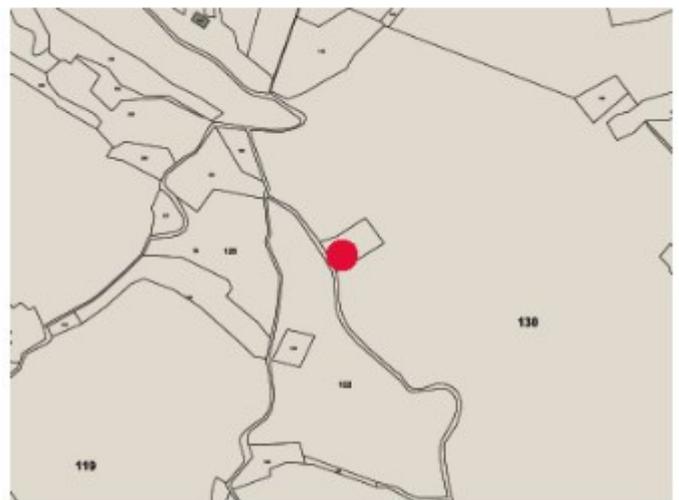
Elle a fait l'objet de modifications : élargissement de la porte, arc surbaissé en briques creuses, jointoiements au ciment de l'encadrement de porte et des arcs.

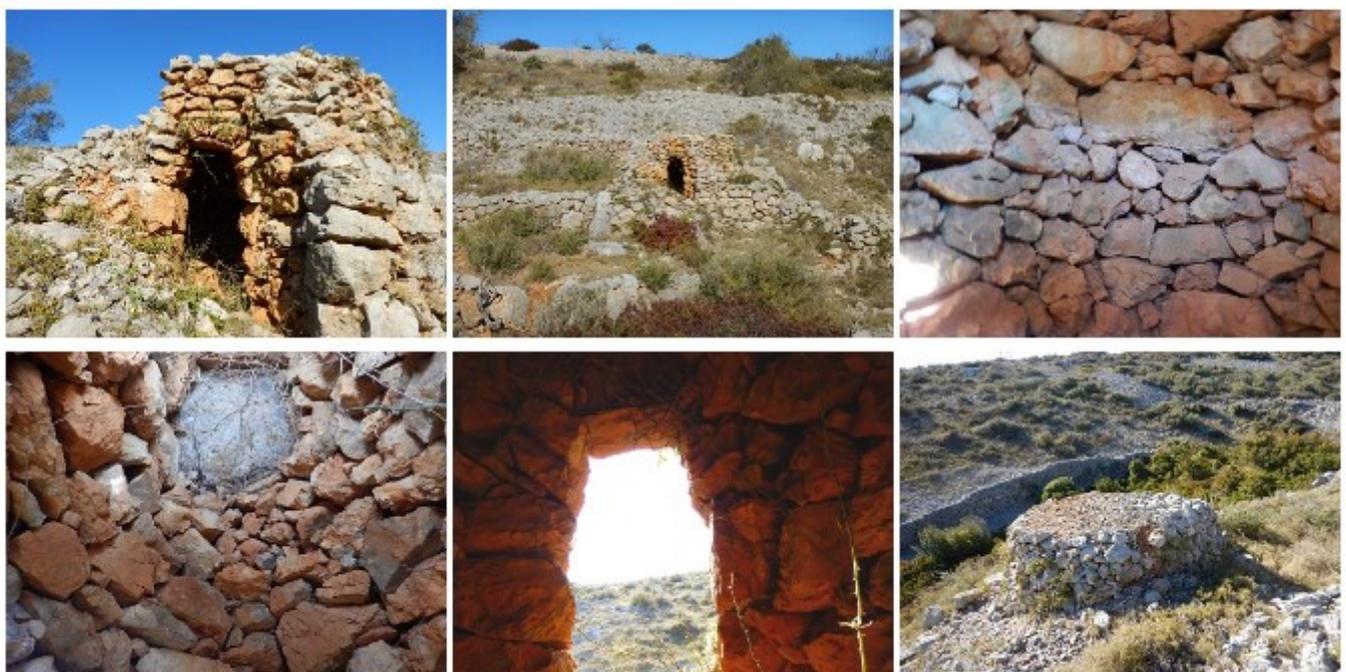
E6-24 Fitou Pech Maurel

Description : Petite cabane dans le talus Nord d'un enclos ovoïde dont certains sont murs très hauts.
En bon état, mais La couleur rougeâtre de la façade semble indiquer un effondrement récent d'une partie du parement?
Voûte en encorbellement sommée d'une grande dalle circulaire.

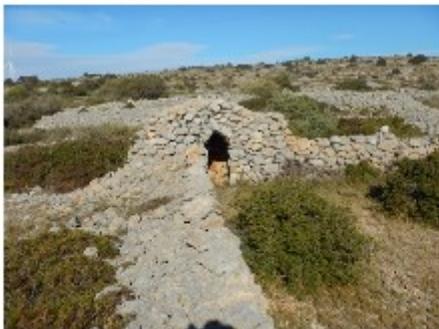
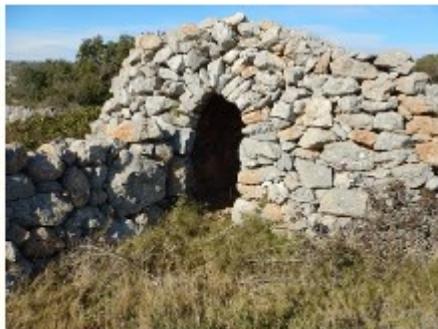
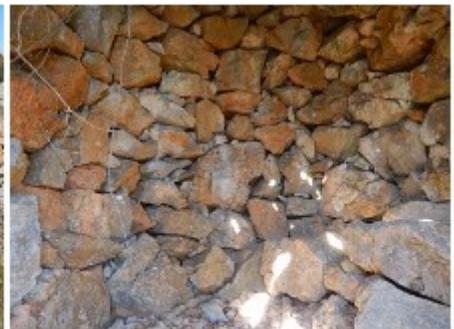
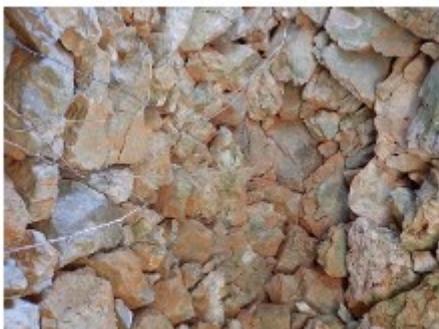
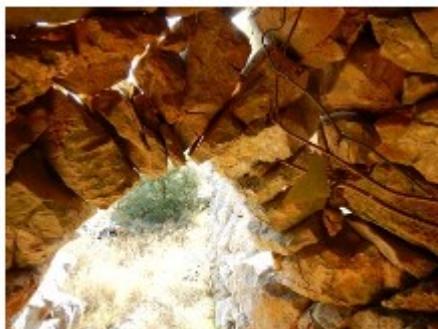
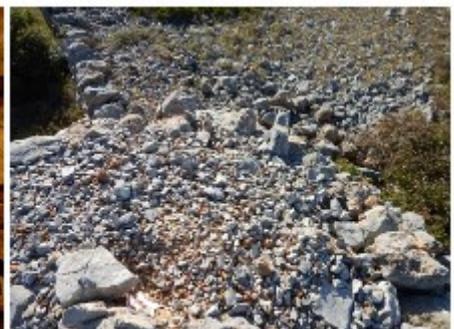
Petite amorce d'éboulement côté sud.

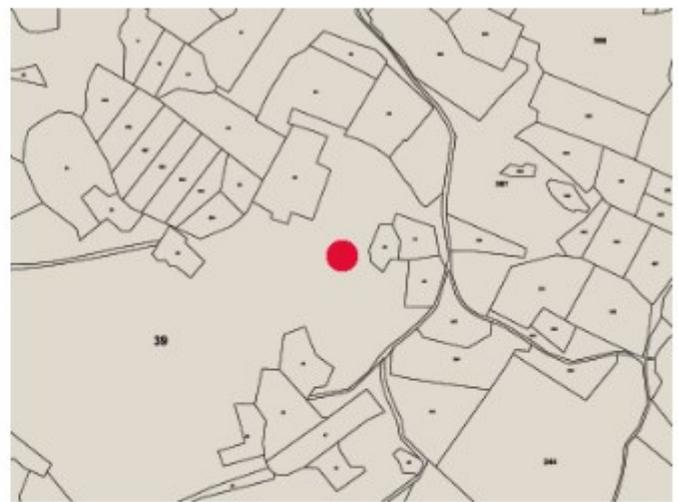
Bon état général mais, petite amorce d'éboulement du massif au sud-Ouest et une dalle du toit déplacée.

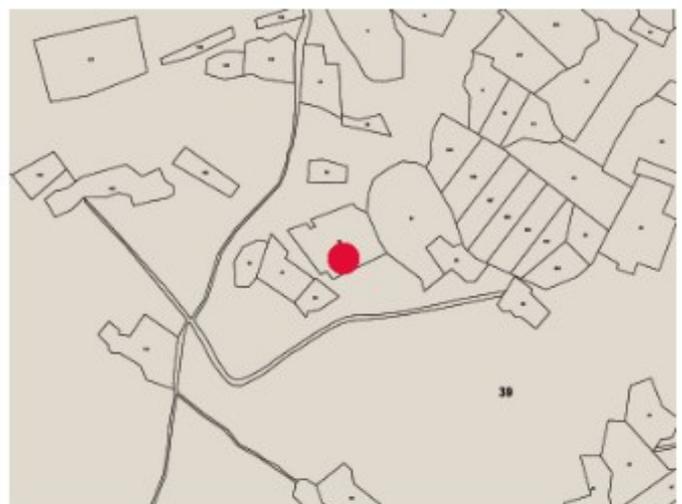
Bon état mais amorce d'éboulement au Sud.

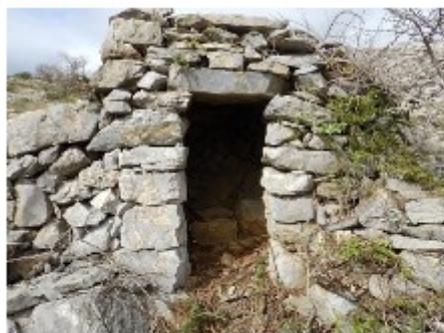
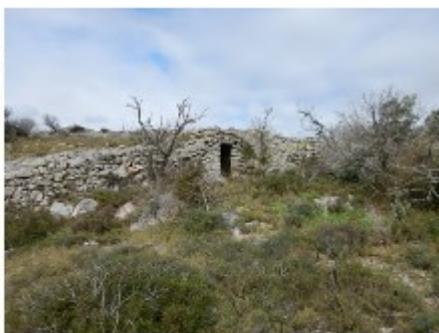
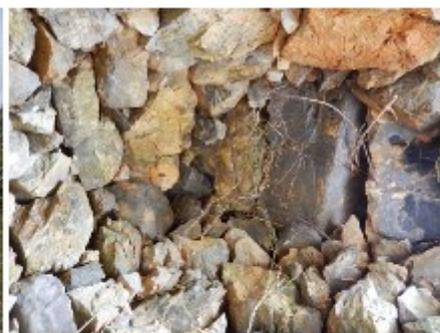
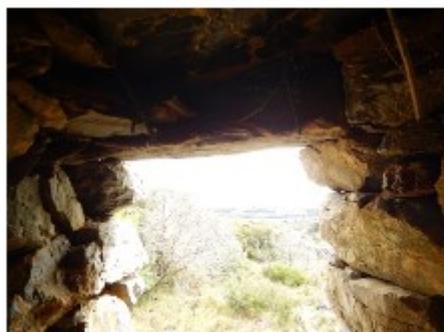
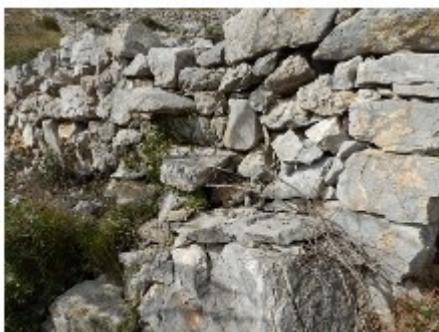
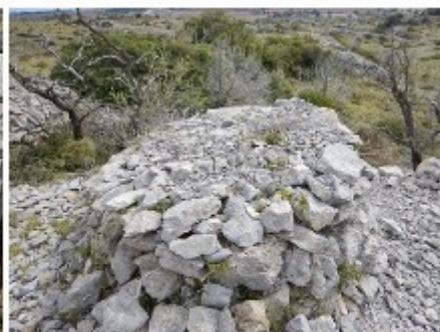
Description : Petite cabane dans l'angle d'un enclos abandonné. À droite de la porte, escalier fait de trois pierres en encorbellement pour accéder à la terrasse supérieure. Porte un peu tordue mais appareillée de gros blocs.

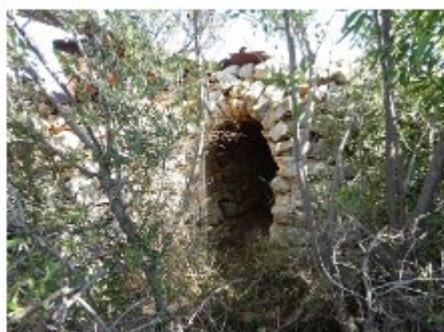
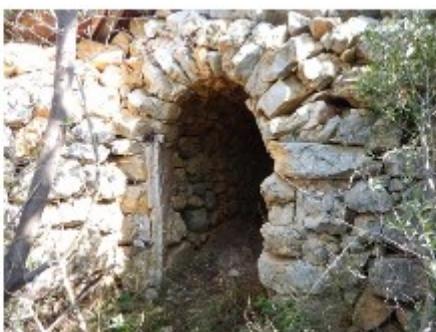
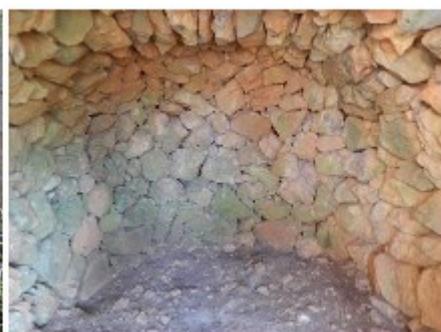
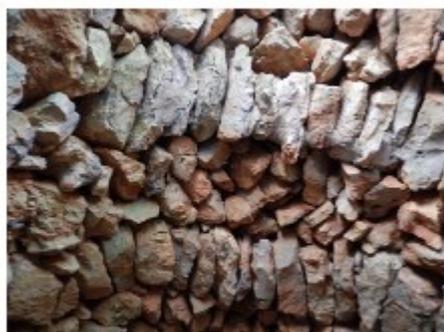
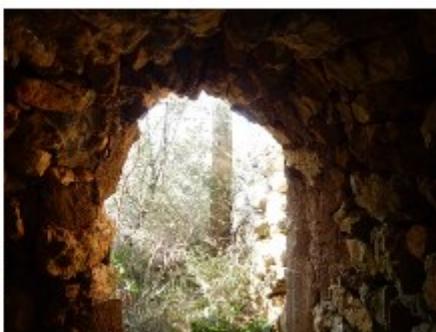
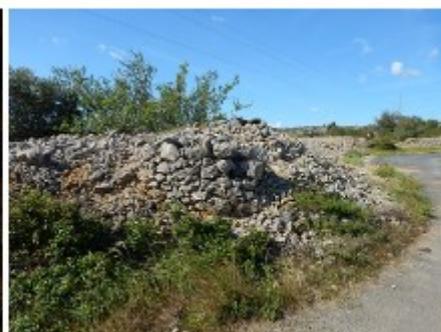
La porte d'une largeur exceptionnelle conserve une feuillure en plâtre et des paumelles scellées.

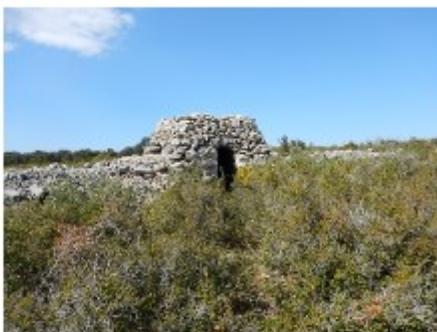
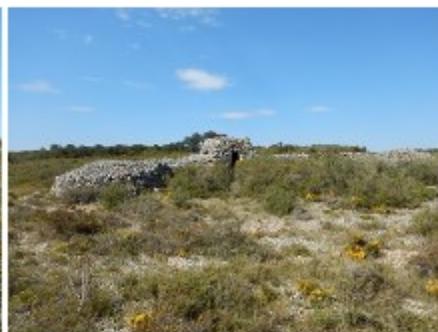
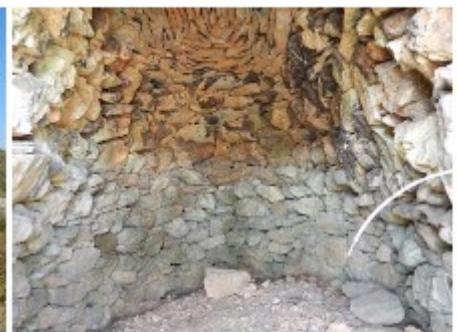
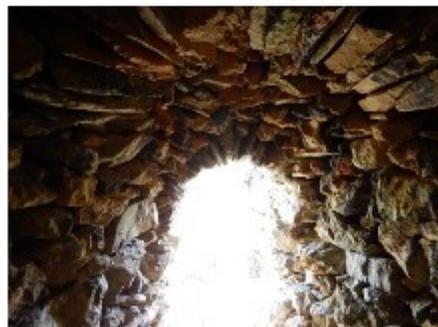
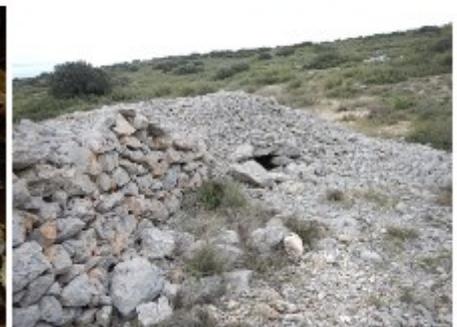
F4-2

Voûte en
Encorbellement

Arc Surbaissé
L : 66
H : 146

P : 290
L : 200
H : 225

- à droite, une niche en abside au sol (L : 53, H : 75, P : 55) avec un conduit qui semble déboucher en toiture.
- à droite, en suivant une niche parallépipède (L : 15, H : 20, P : 50), hauteur sol 80.
- au centre, en suivant une niche parallépipède (L : 30, H : 15, P : 90), hauteur sol 65. Elle est partiellement bouchée.

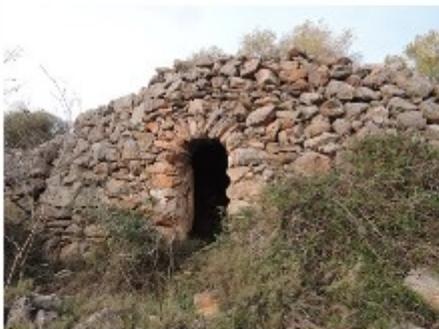
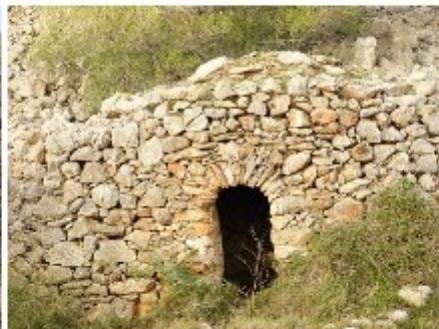
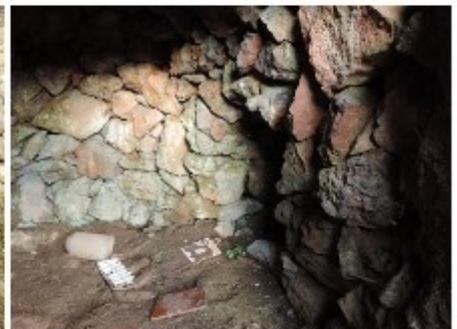
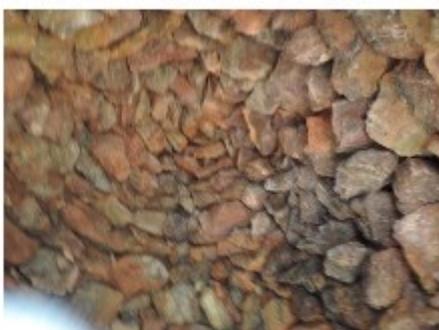
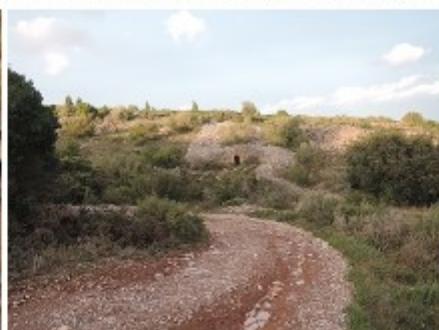
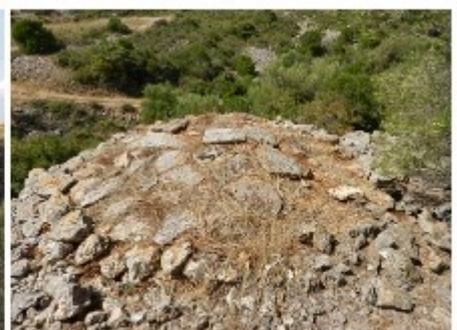
F4-3

À 3,30 mètres à l'Ouest de la porte, on trouve une niche au ras du sol (**L** : 40, **H** : 20, **P** : 90)

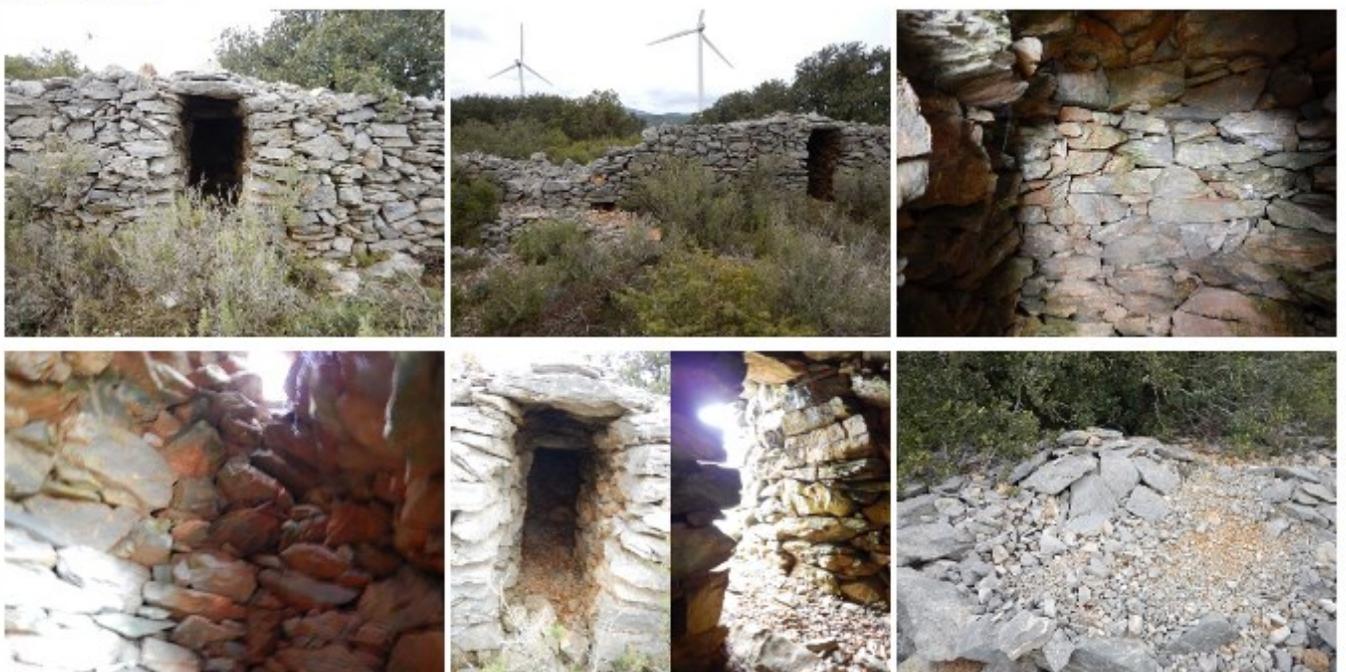
F5-2

Description : Très belle cabane, voûtée de trois arcs, dans un massif situé dans l'angle saillant d'un grand enclos sur la croupe Nord-Est des Courtiels. Elle est prolongée au Sud par une sorte de jetée de 120cm de haut. On trouve une petite niche à l'intérieur (dimensions non relevées) et une plus grande (L : 40, H : 35, P : 135) dans le mur d'enclos à 30 mètres au Sud.

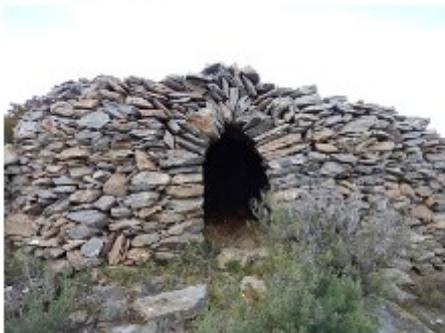
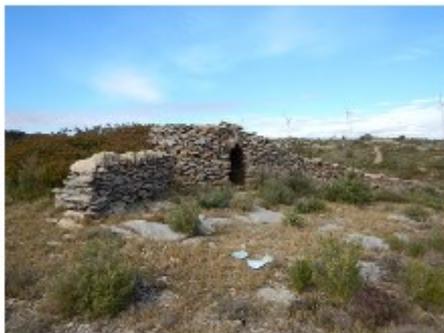
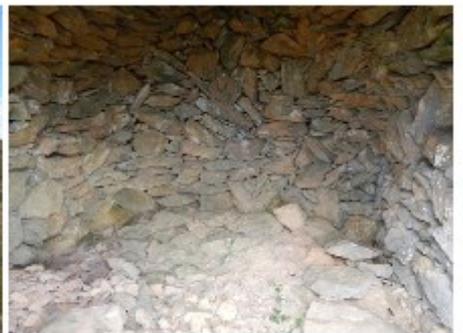
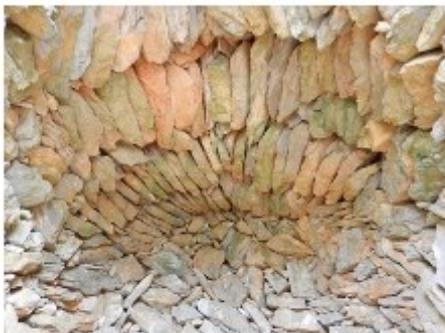
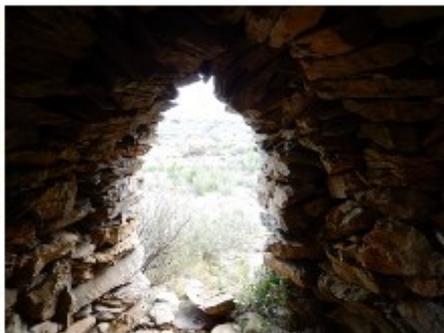
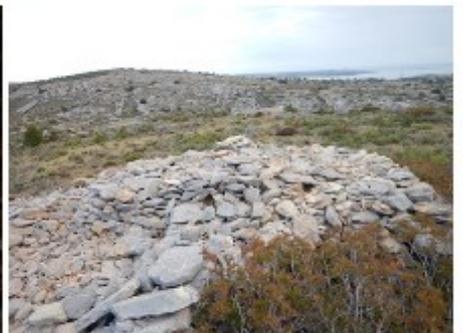
F5-3

À l'intérieur, à gauche en entrant, niche en abside au sol (L : 57, H : 95, P : 50).

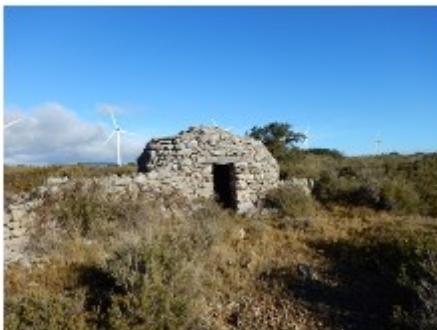
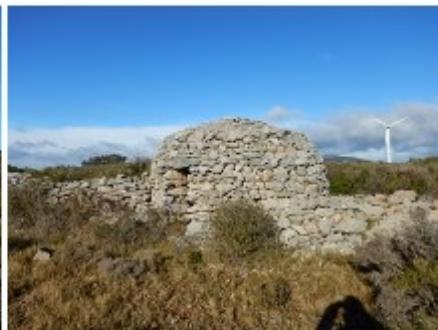
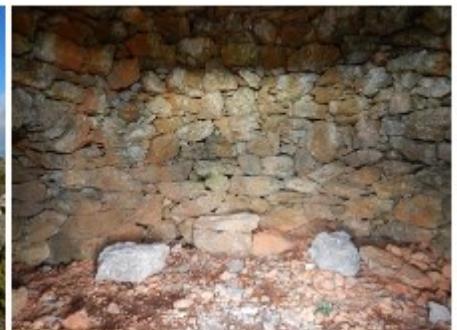
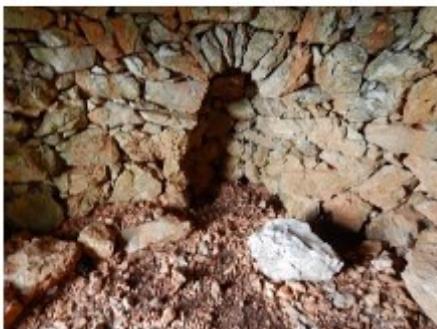
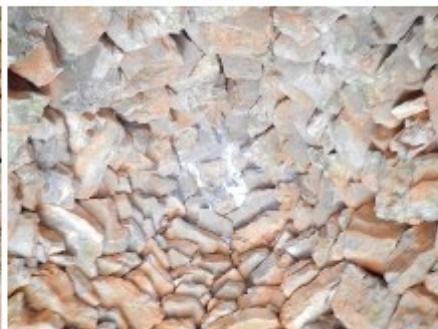
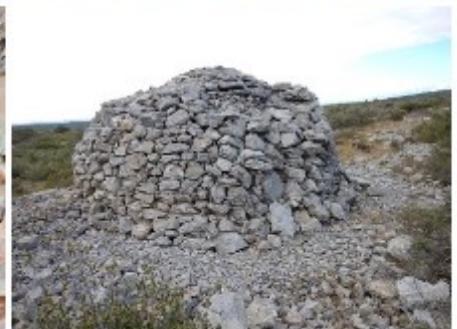
Description : Cabane dans l'angle Nord d'un enclos abandonnée, sous la ligne HT. Elle est intacte mais sa structure un peu informe qui semble faite de dalles jetées au hasard lui donne une apparence fragile.

Cette apparence est peut-être le résultat d'éboulements du parement.

F5-5	les Courtiels	N 42°52'43,83" E 02°57'58,44"	Voûte à Arcs	Arc Surbaissé L : 50 H : 140	P : 190 L : 170 H : 205	Cabane dans l'angle Nord d'un enclos abandonnée, sous la ligne HT. Elle est intacte mais sa structure un peu informe qui semble faite de dalles jetées au hasard lui donne une apparence fragile.	Intacte mais fragilisée	14/02/2015

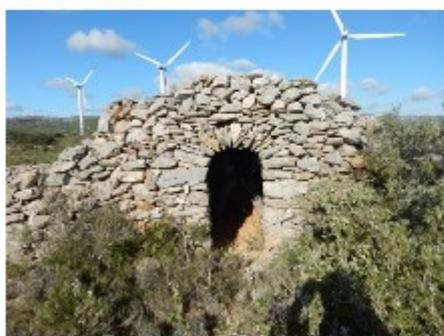
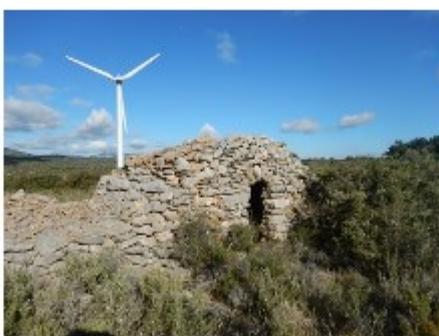
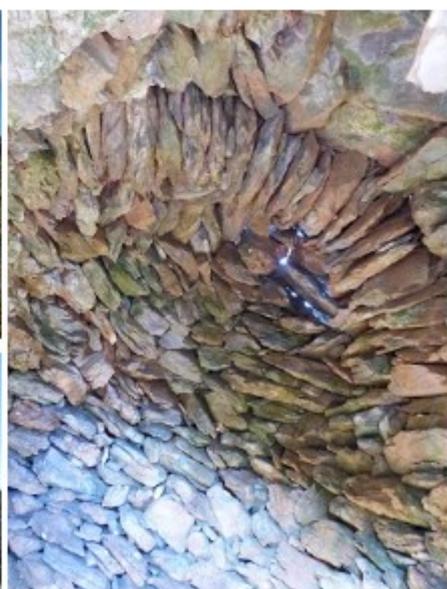
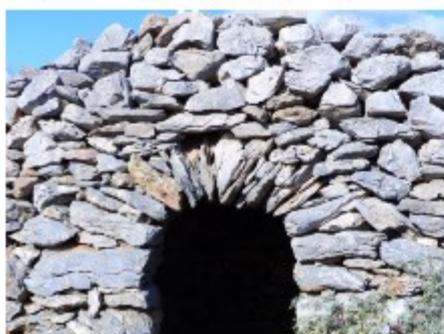
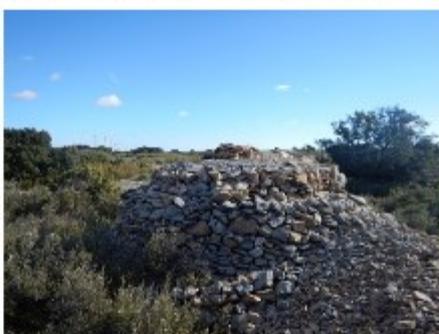
Description : Petite cabane dans l'angle saillant du mur d'un en clos abandonné. Voûte sur un arc. Le parement fait un léger gradin à l'arrière. La toiture est marquée par un petit 'bouton' de faitage.

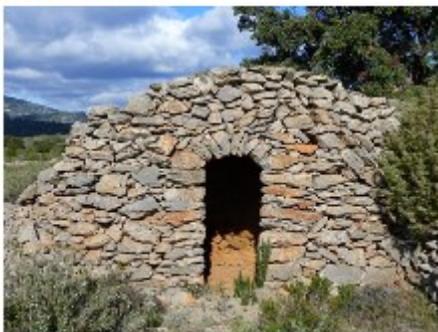
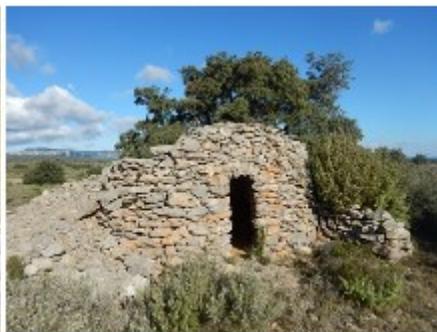
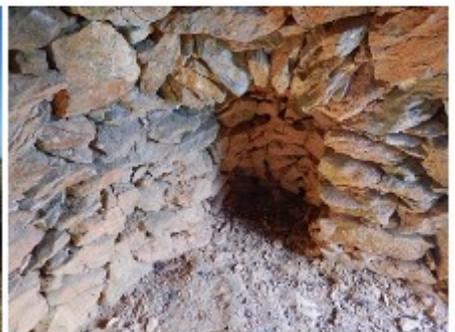
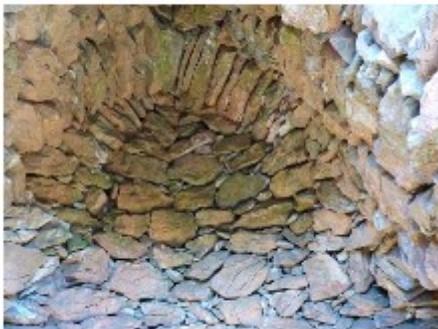
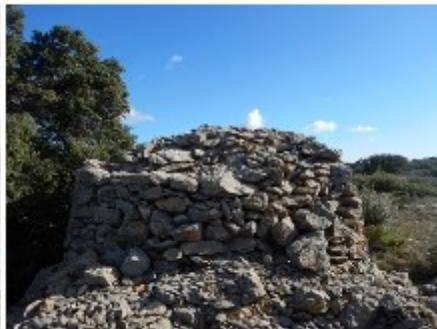
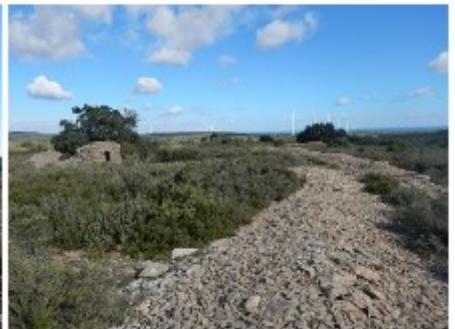
F5-7

Très Bon État

Description : Petite cabane tronconique dans l'angle saillant du mur d'un enclos en forme de haricot. À droite en entrant, on trouve une niche en abside au sol (L : 50, H : 85, P : 60), munie d'un conduit débouchant en toiture. On peut penser à une cheminée mais il n'y a pas de trace de feu. Début d'éboulement du parement à l'arrière.

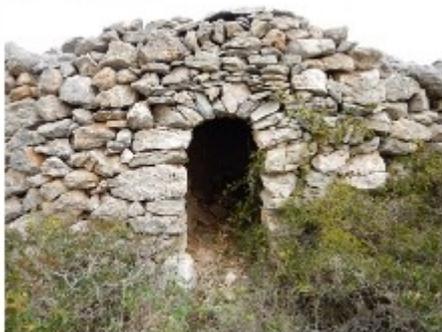
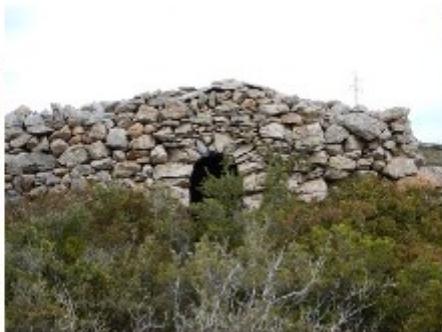
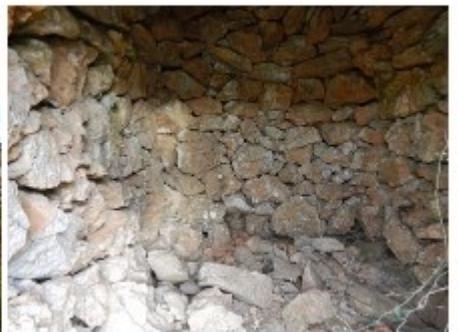
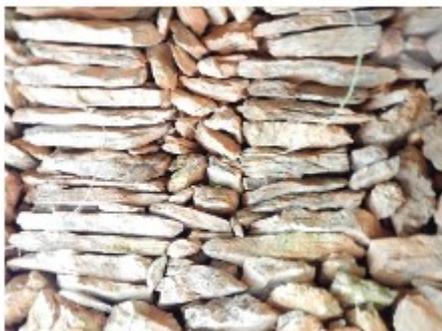
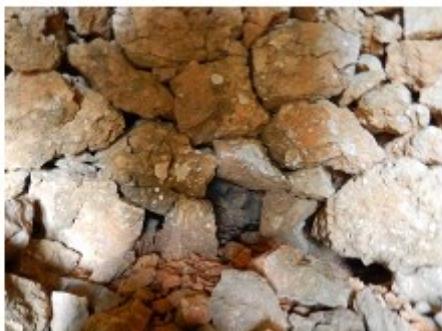
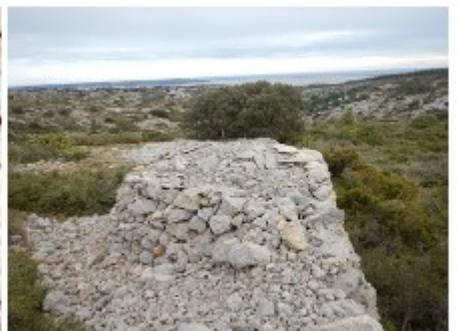
F5-11

Bel encadrement de porte. Voûte sur deux arcs séparés. Légère saillie du toit sur l'arase du mur. Face à l'entrée, très petite niche au ras du sol (L : 15, H : 25, P : 35)

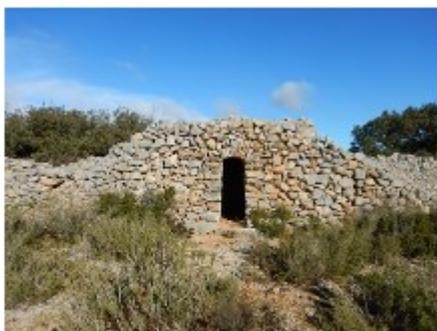
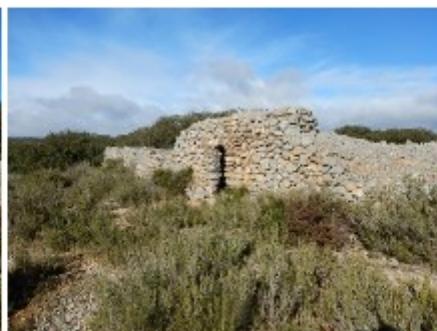
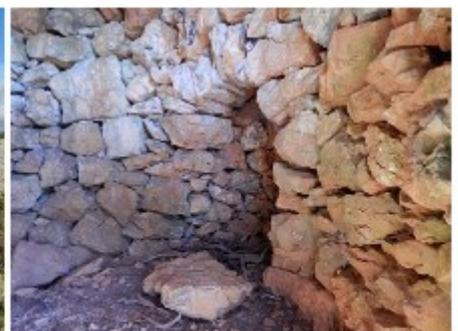
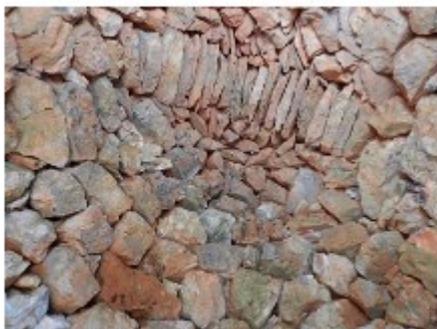
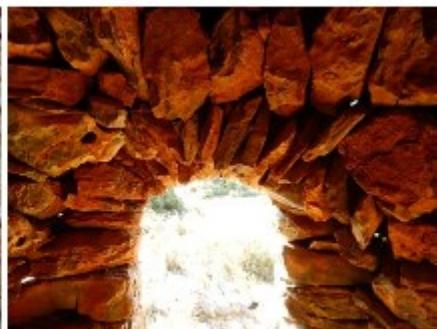
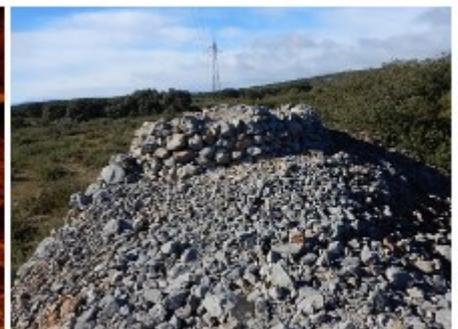
F5-12 Fitou Pla des Lugunals

À droite en entrant on trouve une niche en abside au sol (L : 50, H : 85, P : 55)

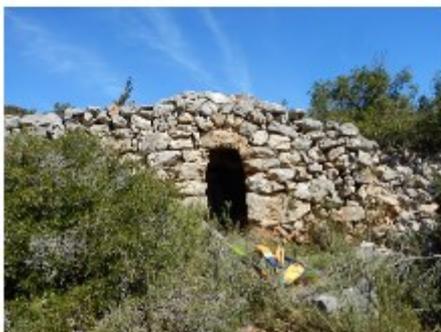
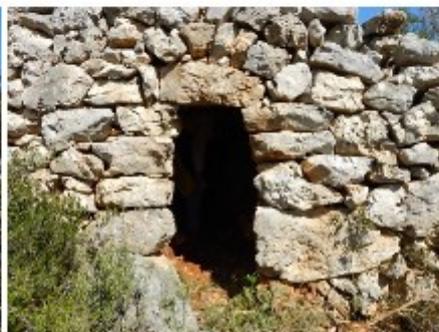
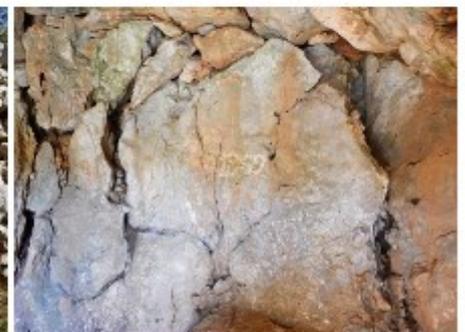
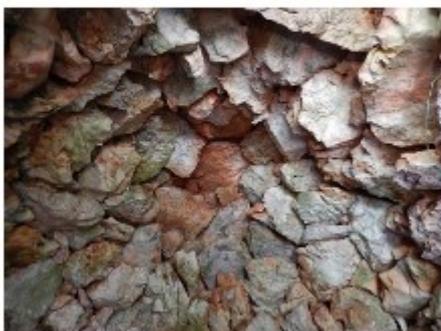
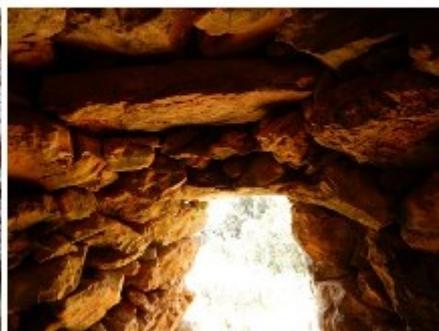
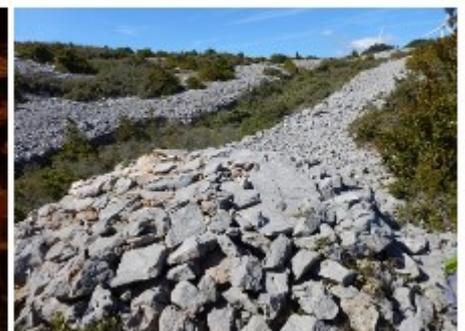
F5-23 Fitou les Courtiels

Description : Très joli petite cabane dans le mur Nord d'un l'enclos corridor de 4 à 10 mètres de large, à l'amont de la combe qui remonte vers les Courtiels.
La façade et l'encadrement de porte sont bien appareillés avec de gros blocs d'apparence stable mais on remarque un petit début d'éboulement à l'Est.
À l'intérieur, voûte en encorbellement clos par une petite dalle faitière ronde et surtout un siège taillé dans un rocher et daté de 1859, la seconde référence chronologique trouvée à Fitou après la cabane E5-18 (à 750 mètres au nord).

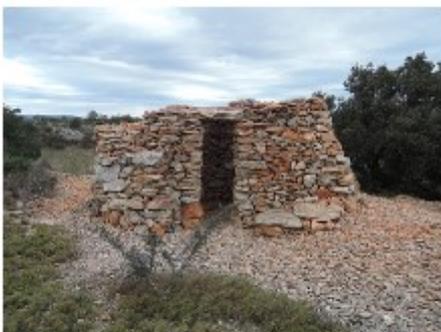
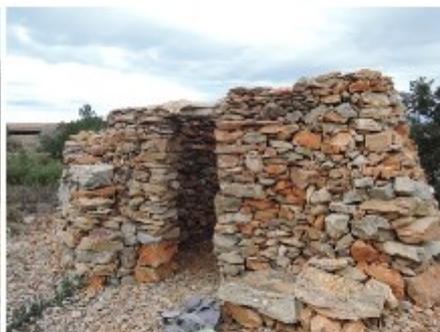
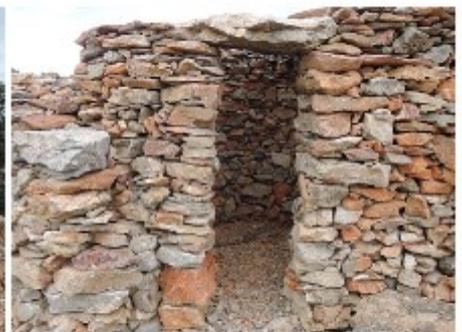
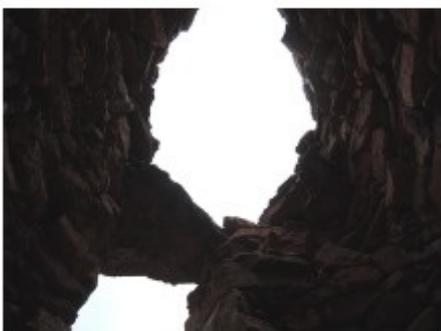
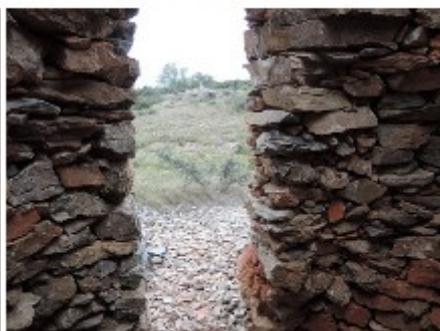
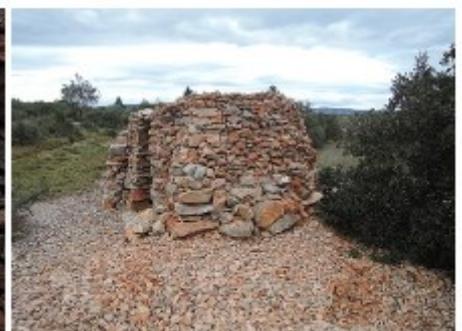
F5-29 Fitou Pla des Arques

État

En cours de
construction

Description : Cabane située à côté d'une ancienne bergerie. Elle est atypique car c'est un ouvrage commencé il y a deux ans, par la famille Cecconi, propriétaire des lieux. La cabane, dans son état actuel, a été édifée en quatre jours avec l'aide de quelques amis. La voûte en encorbellement reste à réaliser.

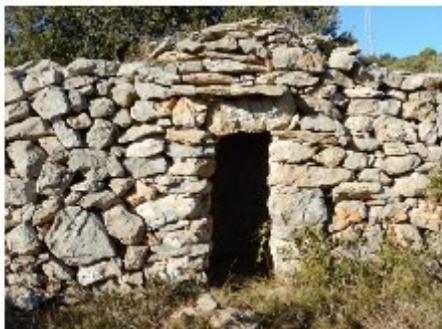
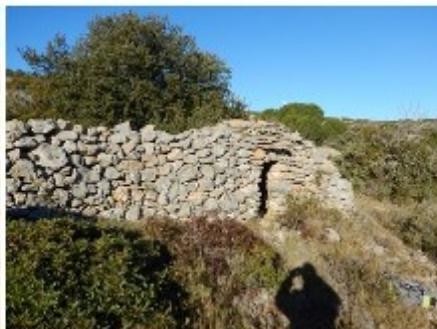
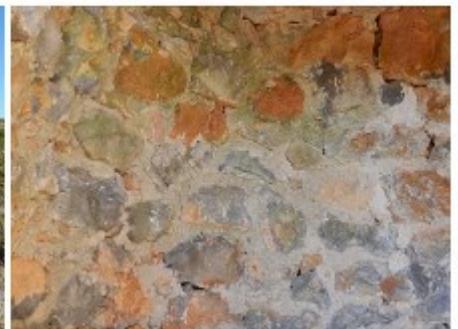
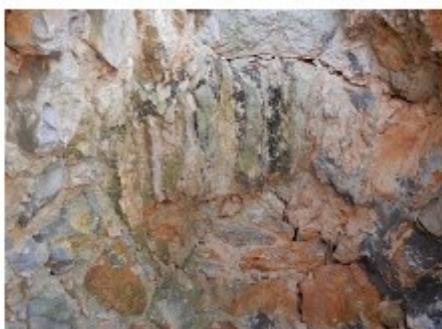
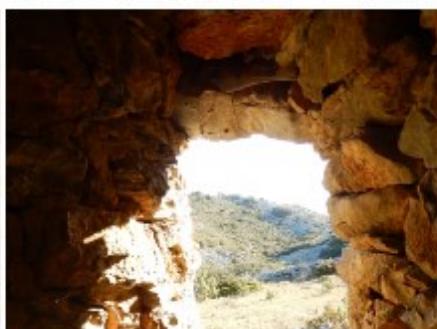
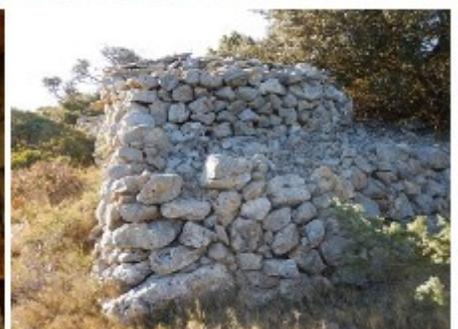
F6-2

Parement intérieur et voûte portant des joints anciens au mortier et plus récents au ciment.

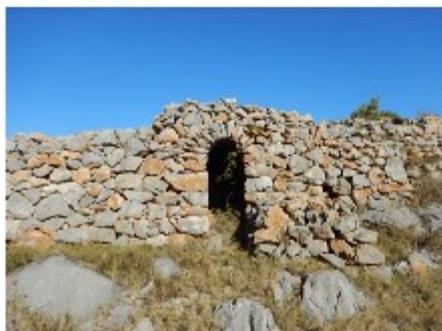
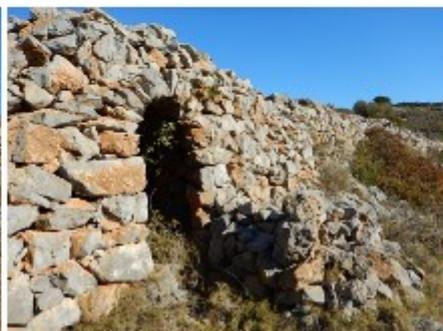
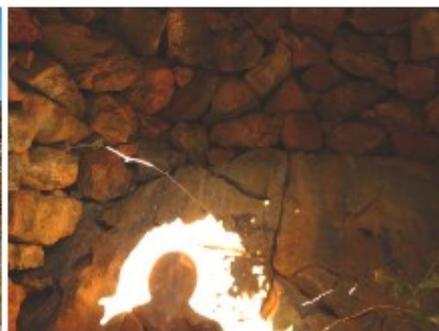
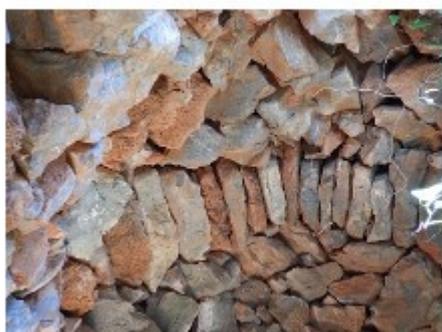
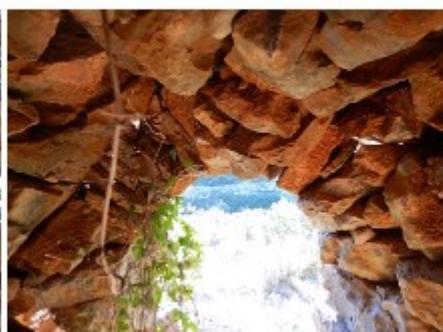
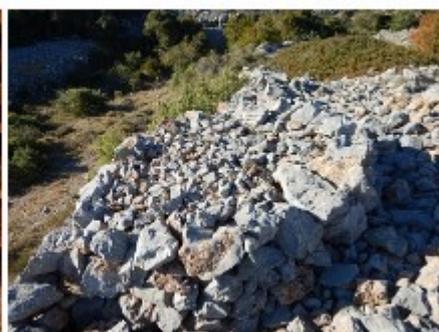
F6-3

À l'intérieur, voûte sur un seul arc, fond qui s'appuie sur un très gros rocher.
