PLAN LOCAL D'URBANISME

Commune de FITOU

V.C.6 INVENTAIRE DES PIERRES SECHES

ARRÊT - 30 JANVIER 2023

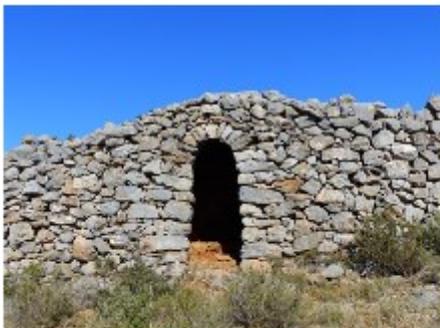
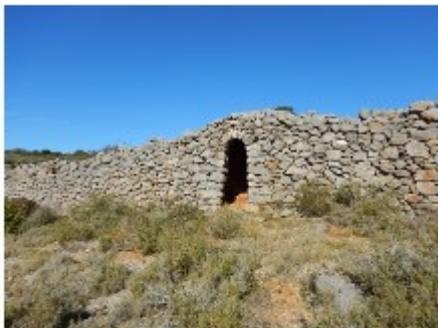
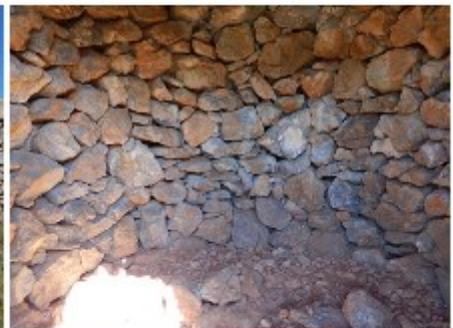
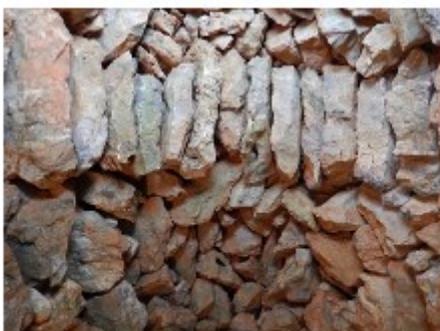
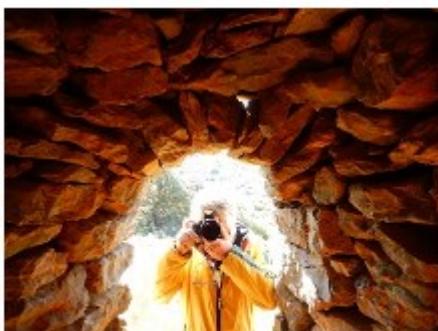
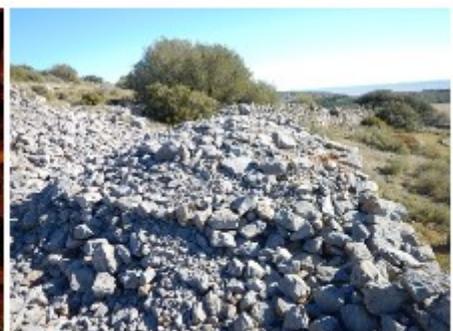
F6-4

Description : Cabane au milieu de la paroi Nord d'un enclos, léger dos d'âne en façade. Appareillage très régulier de la porte dont les piédroits ont un léger fruit. Voûte sur un seul arc.

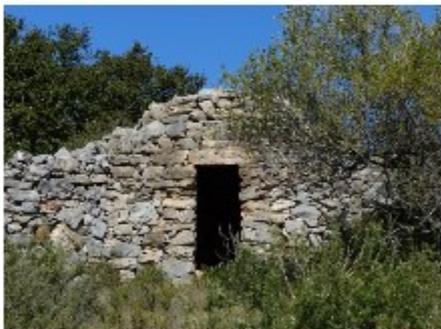
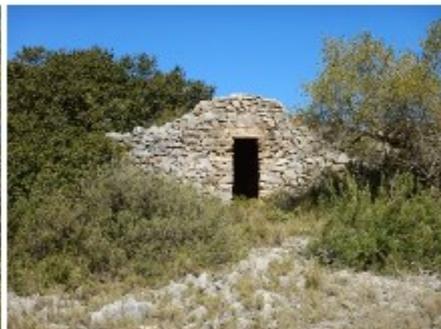
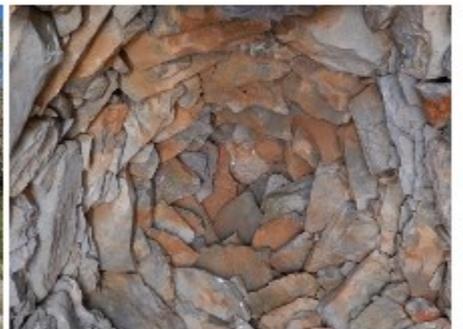
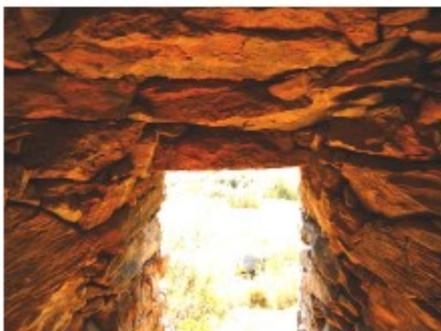
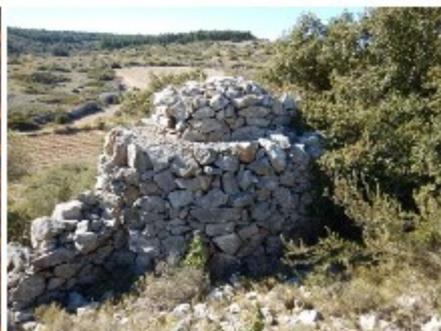
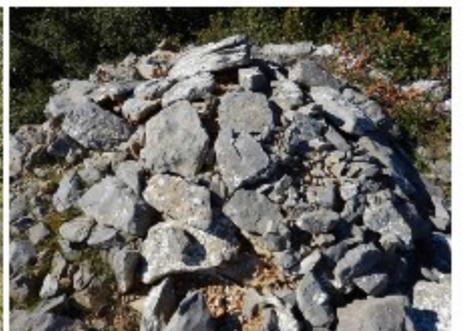
À l'intérieur, voûte sur un seul arc, banquette de pierres au sol sur toute la circonférenc

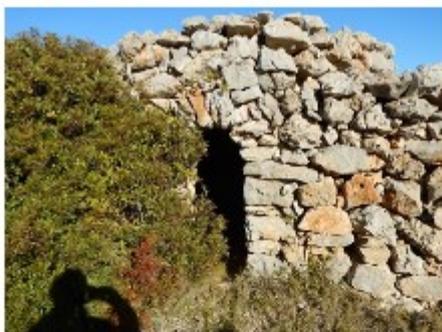
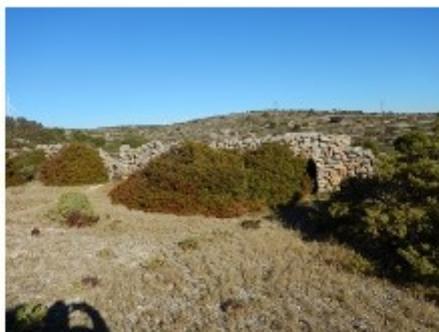
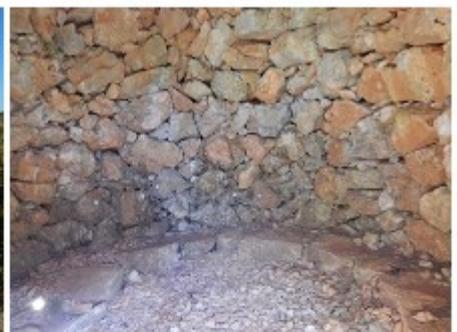
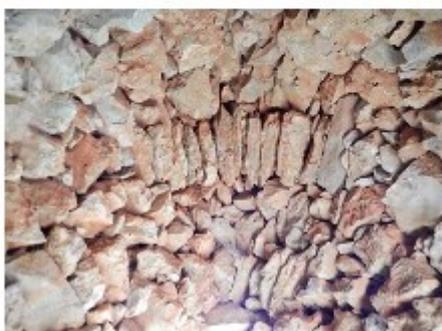
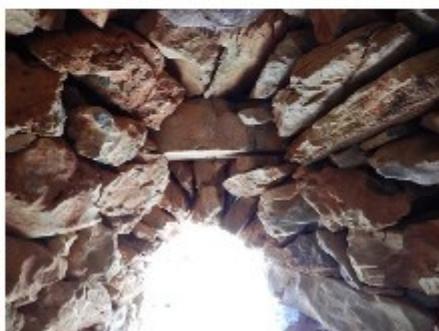
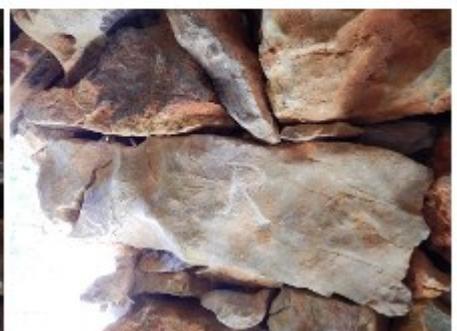
F6-7

Description : Petite cabane dans la saillie d'un mur d'enclos sur une pente envahie par des pins dominant le Cortal de Garrigues. Appareillage assez maladroit mais qui semble stable.

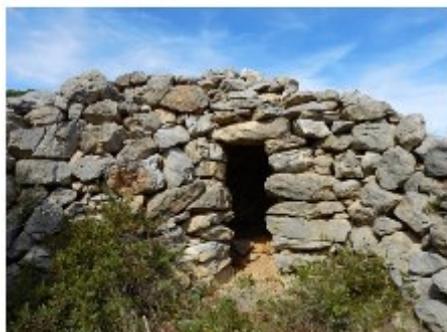
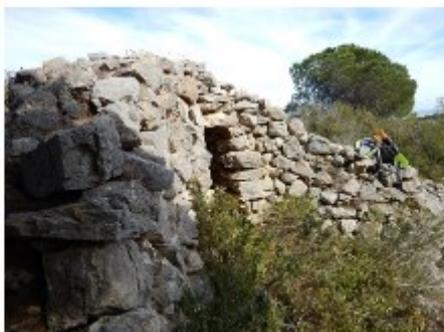
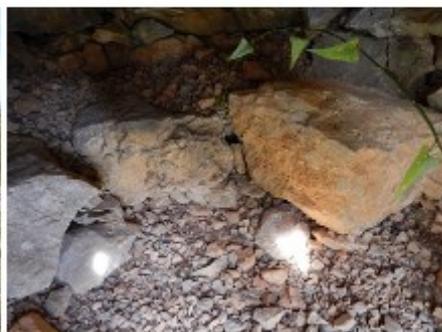
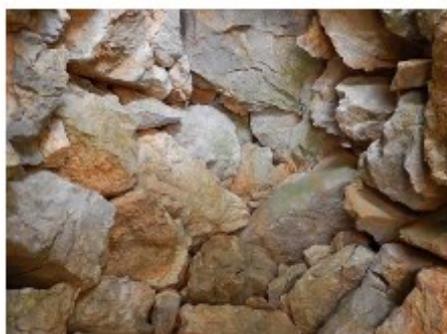
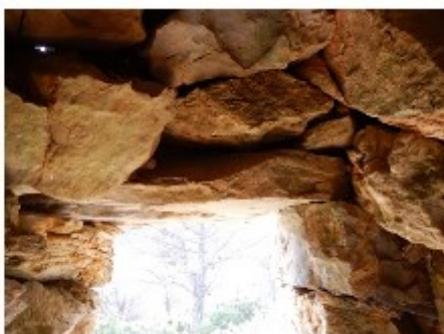
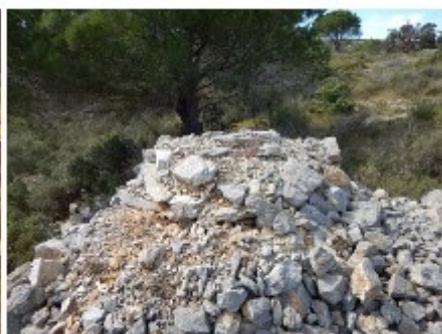
F6-9

Description : Cabane dans l'angle Est d'un enclos polygonal où subsistent des traces de vignes. Rare plan intérieur rectangulaire, voûte sur trois arcs espacés.

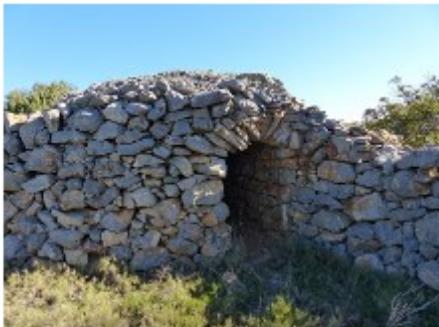
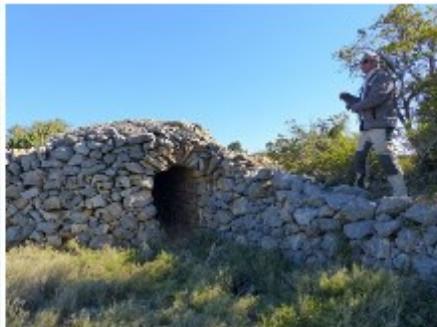
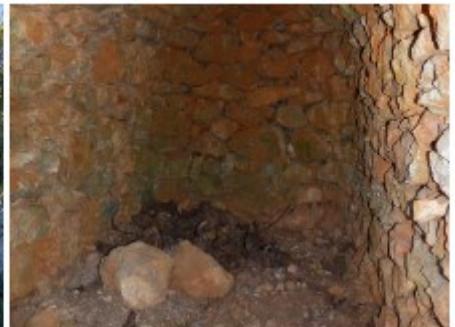
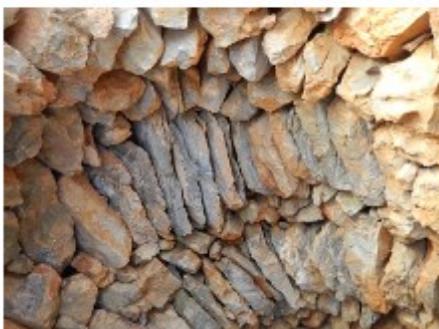
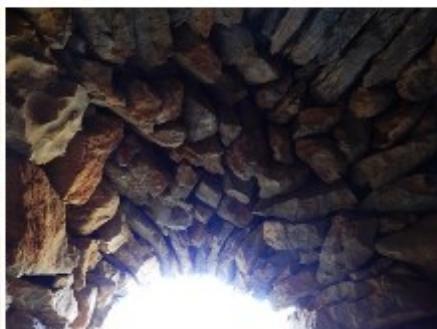
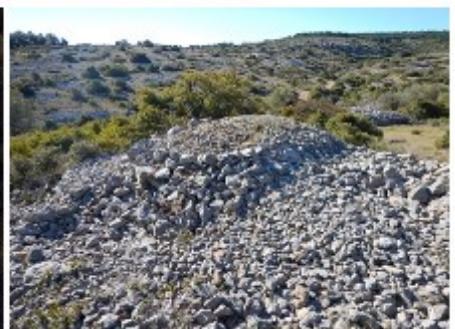
F6-10 Fitou Cortal des garrigues

La cabane est associée à un appentis couvert de tôles, les deux ouvrages donnant l'impression d'être encore utilisés.

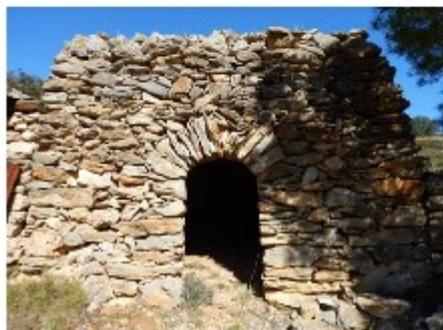
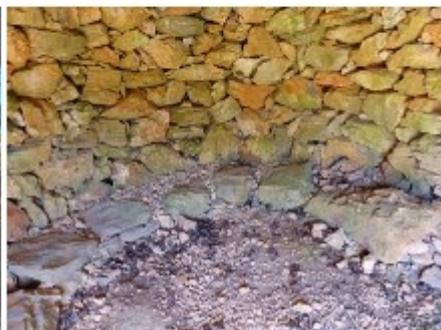
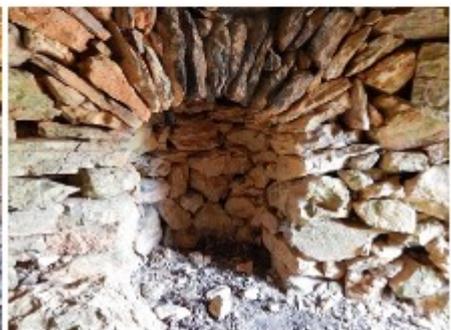
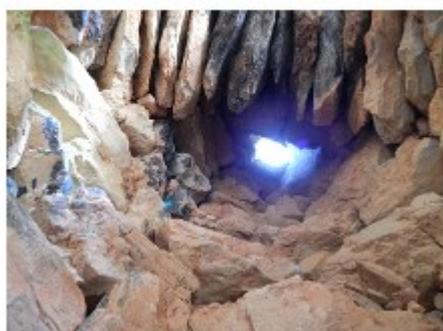
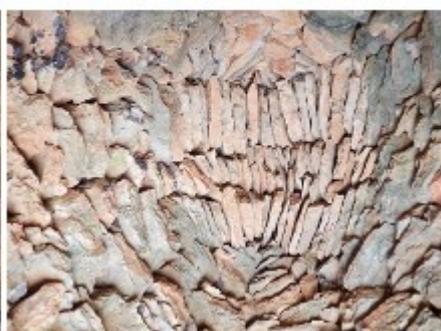
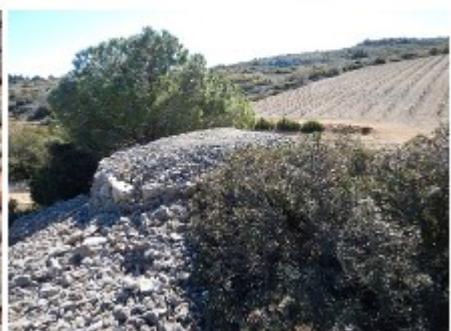
F6-11

À l'intérieur, la voûte à un arc dont le parement extérieur a disparu ressemble à une dentelle très inquiétante. De nombreux graffitis récents témoignent de la fréquentation de l'ouvrage.

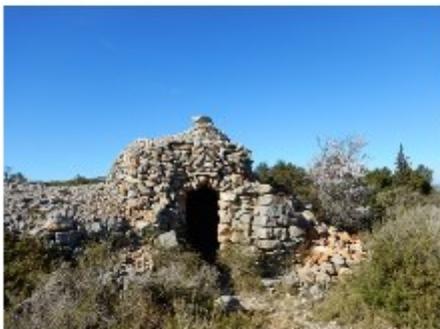
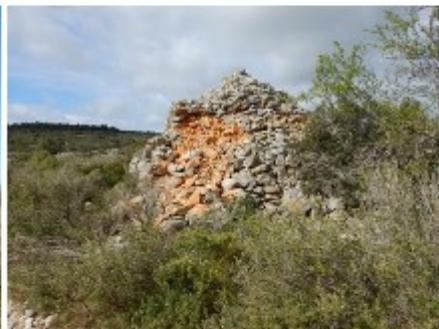
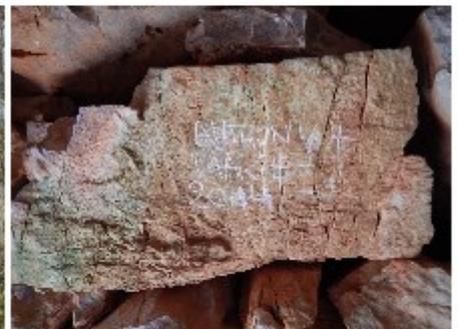
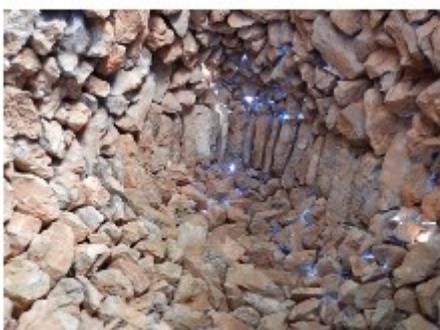
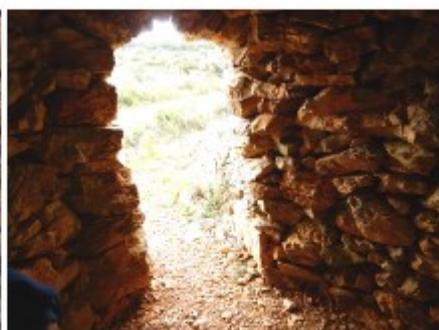
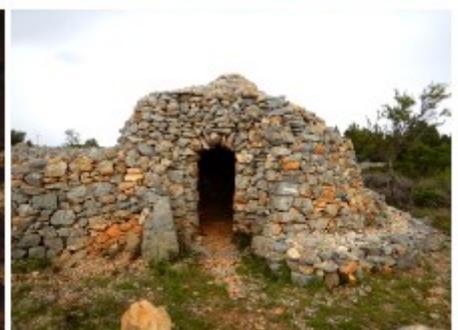
F6-14 Fitou Les Baucès

Façade de blocs irréguliers mais bien appareillés, toiture à gradin dans laquelle quelques trous laissent filtrer un peu de lumière.

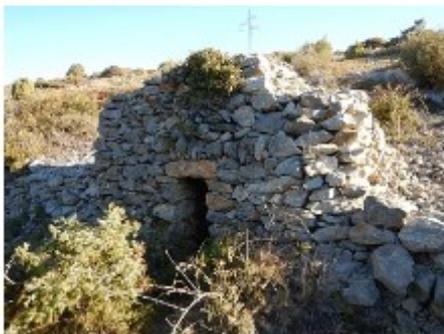
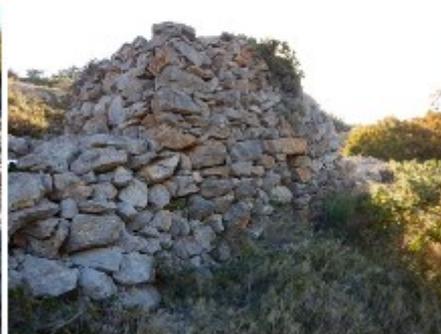
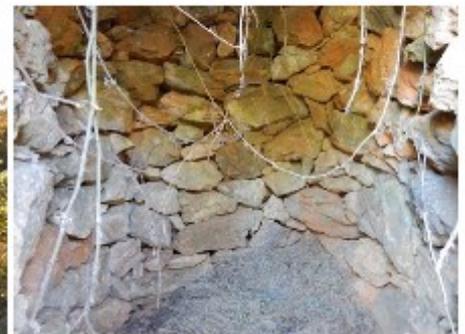
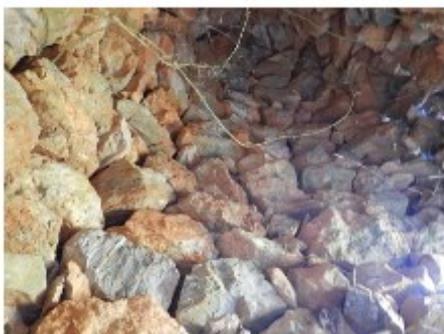
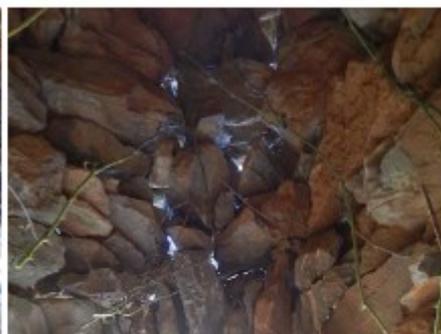
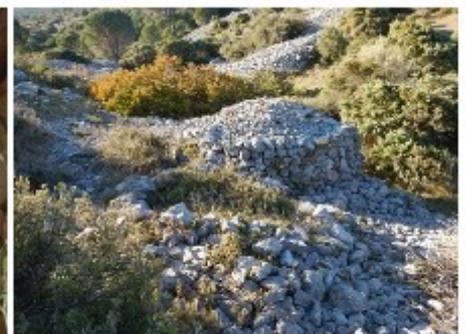
F6-17 Fitou les Courtiels

Description : Très petite cabane type guérite individuelle pour homme accroupi dans le mur Nord-Ouest du même enclos que F6-16 sous la ligne HT.

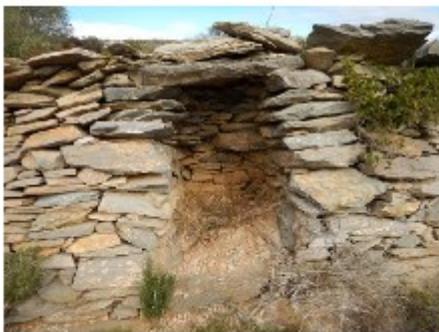
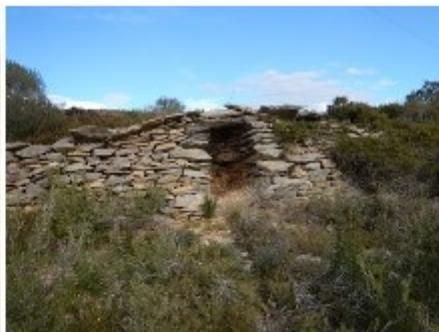
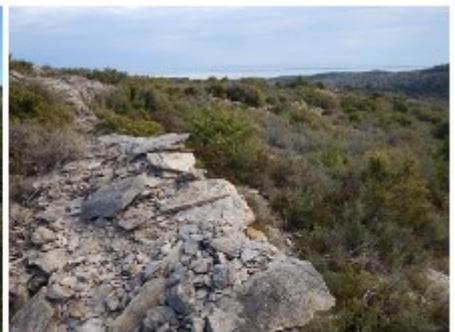
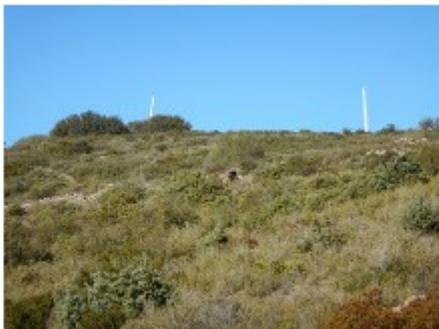
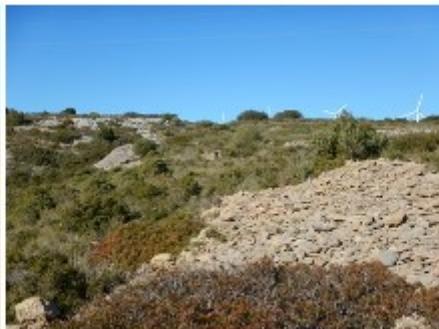
F6-18 Fitou Pla de la Coma Servi

Encorbellement de la voûte clos par des grandes dalles jointives.

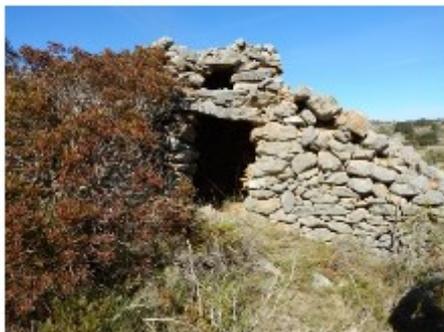
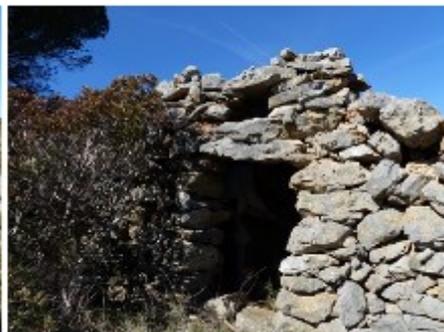
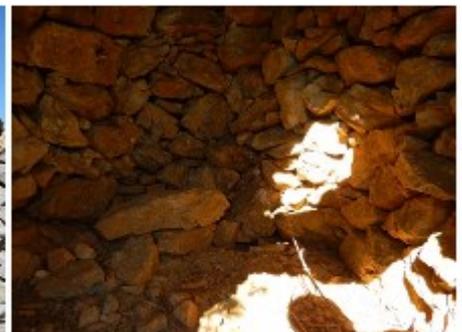
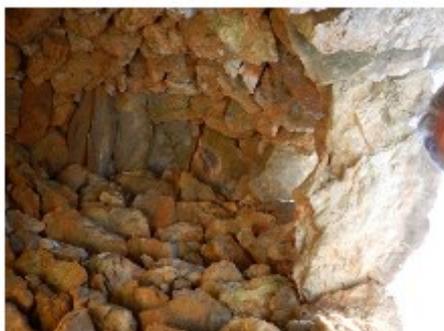
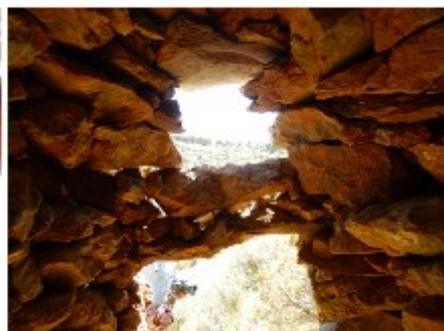
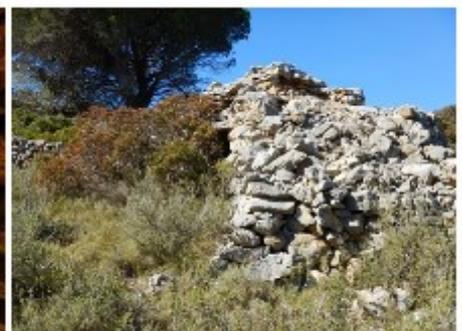
F6-19

À droite, une grande alvéole orientée Sud-Est est interprétée par Jean Courrént comme un abri à ruches.

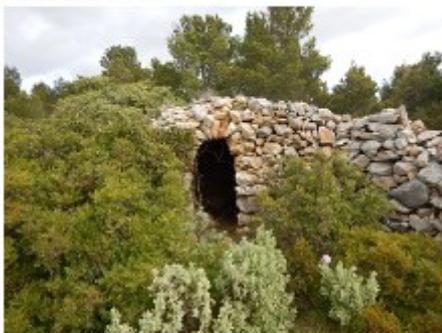
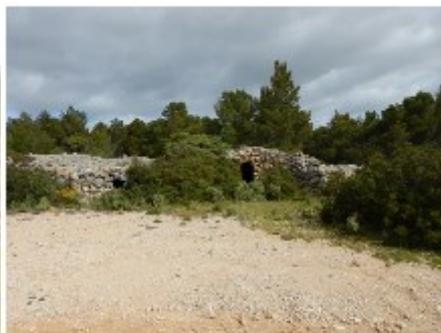
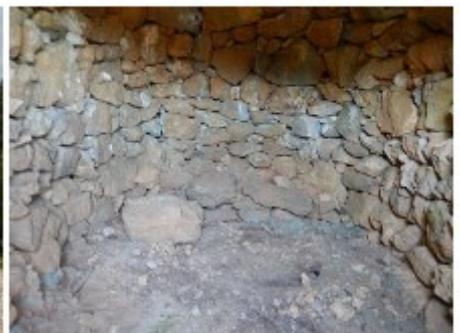
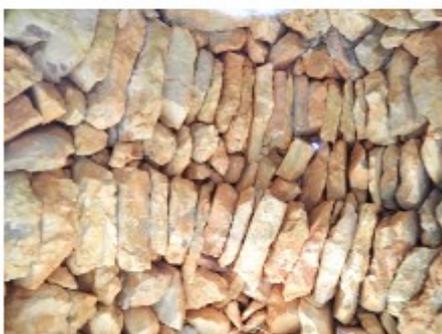
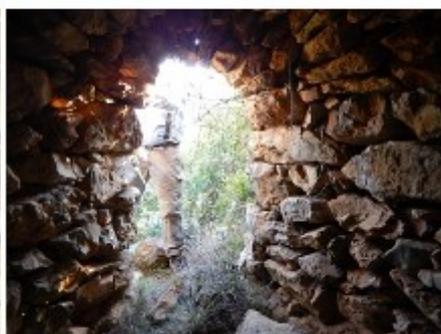
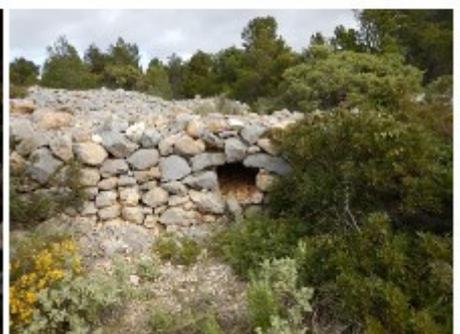
F6-21 Fitou Cortal des Garrigues

-Une classique (L : 25, H : 20, P : 30, H Sol : 75) -Une en baïonnette (L : 90, H : 20, P : 30, H Sol : 15)

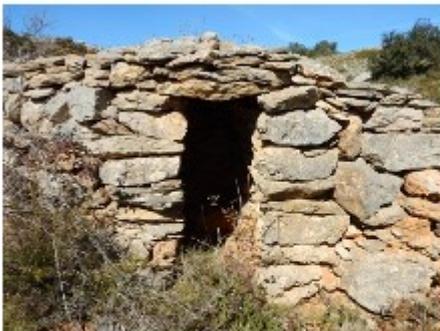
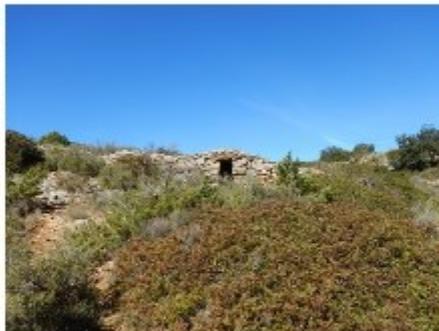
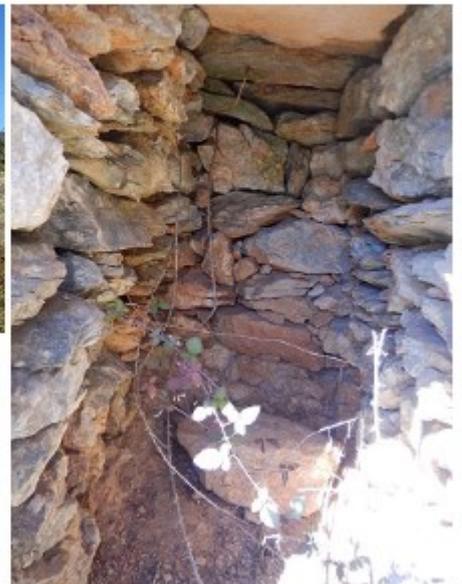
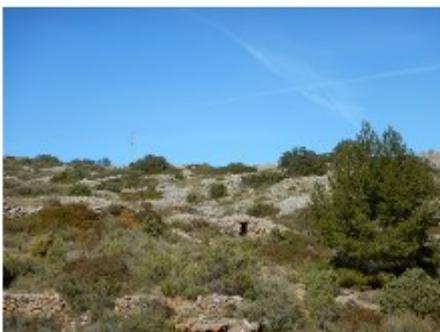
F6-22 Fitou Cortal des Garrigues

Type d'Ouvrage	Type de Porte	Dimensions Intérieures	État
Voûte en Encorbellement	Linéau Pierre Simple L : 45 H : 110	P : 140 L : 45 H : 110	Bon État

Au fond une grosse pierre était peut-être un siège car la station debout n'est pas possible.

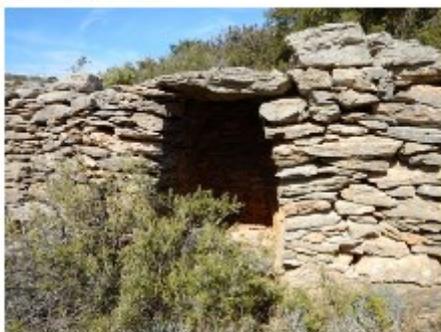
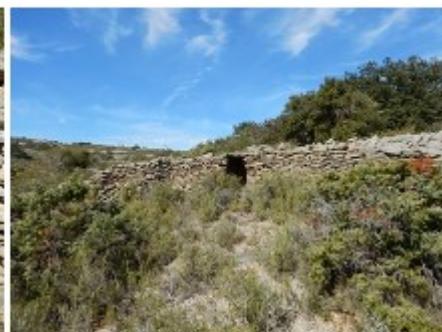
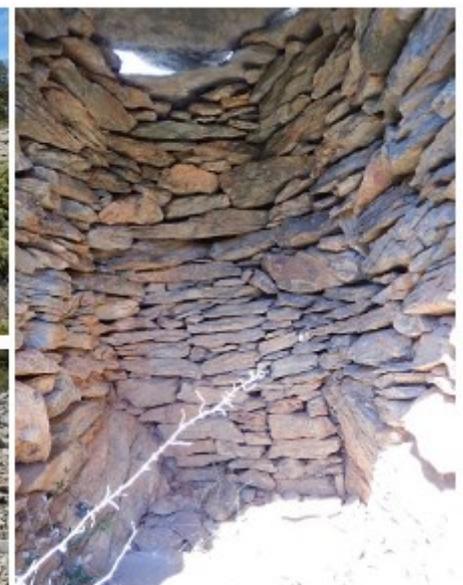
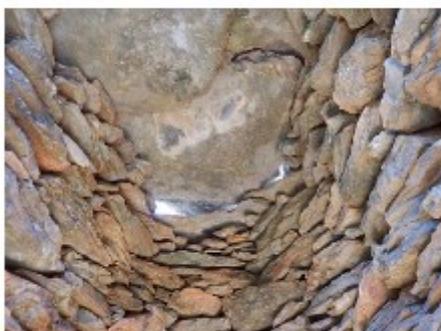
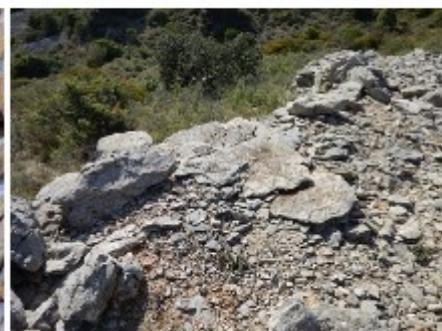
F6-26 Fitou Cortal des garrigues

Fermeture de l'encorbellement par de grandes dalles plates qui font une faible saillie en toiture.

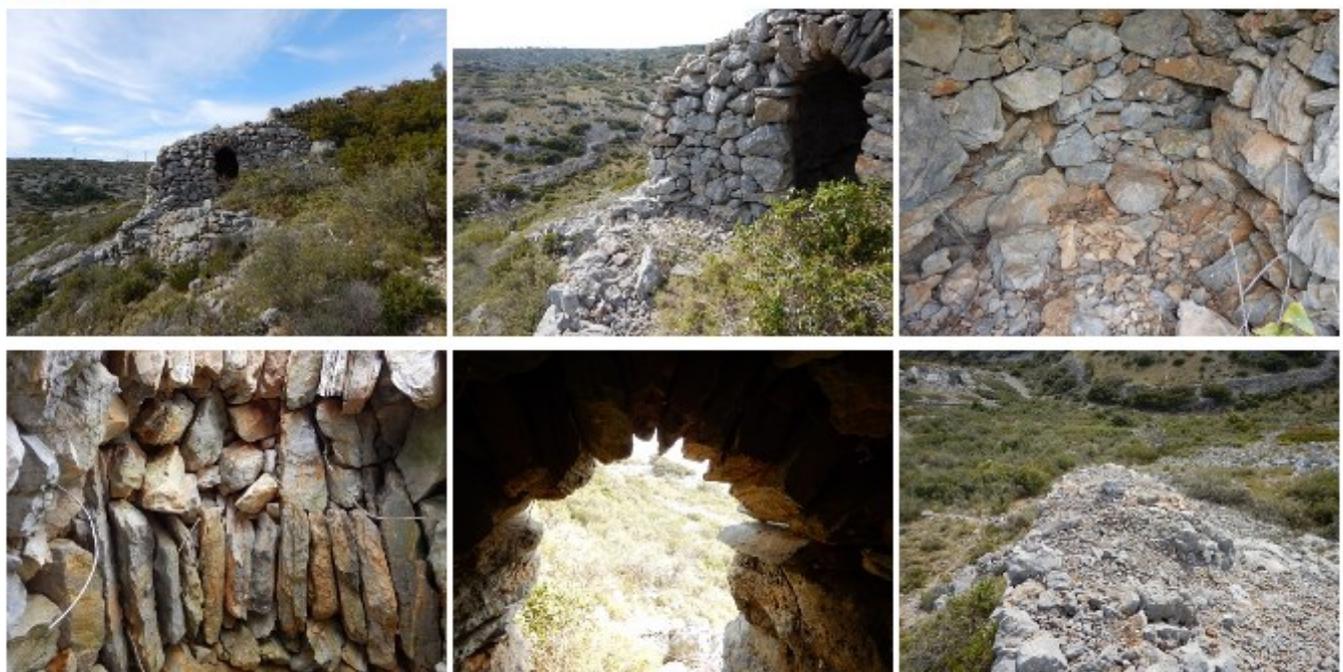
F6-27 Fitou Les Baucès

À l'intérieur niche en baïonnette semblable à celle de F6-21 (à 170 mètres à vol d'oiseau), ouverture L : 20, H : 20, H Sol : 45, dimensions intérieures P : 70, L : 70.

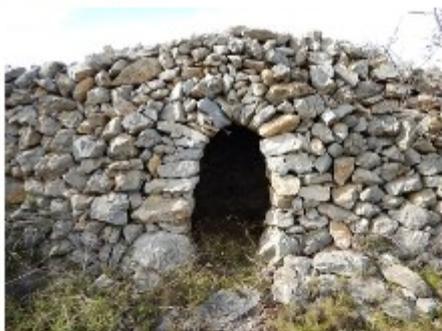
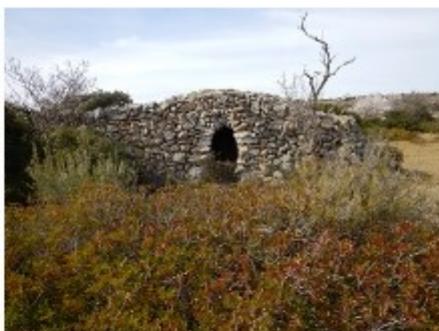
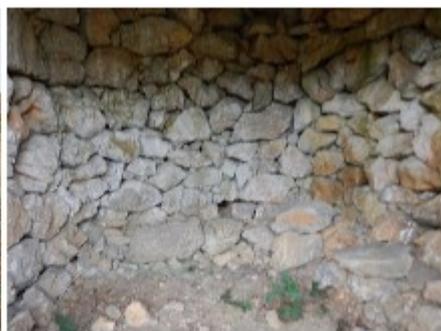
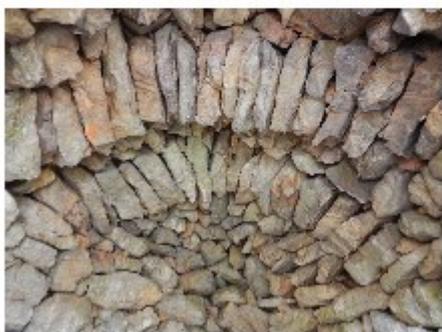
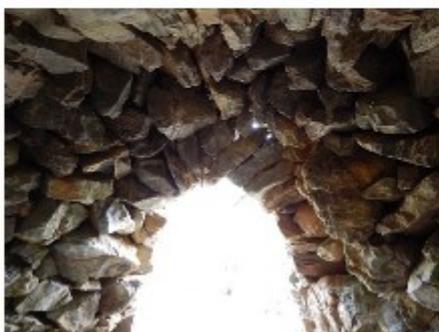
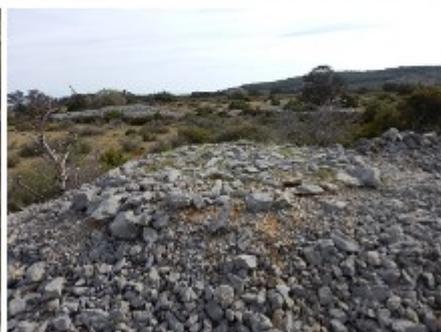
F6-29 Fitou Les Baucès

Voûte sur deux arcs séparés, faible dos d'âne en façade, dôme du toit couvert de dalles non jointives.

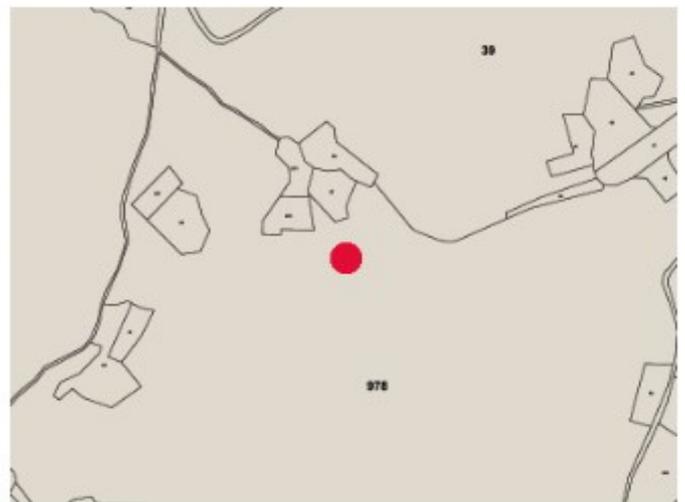
L'ensemble paraît stable mais la voûte sur deux arcs présente de nombreux jours.

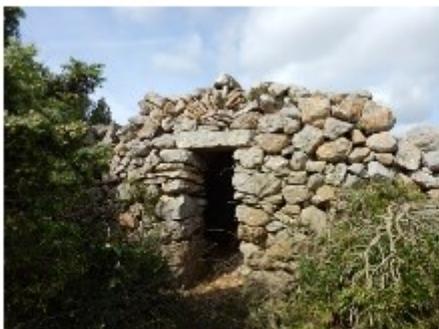
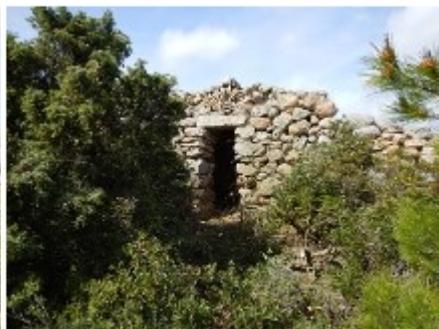
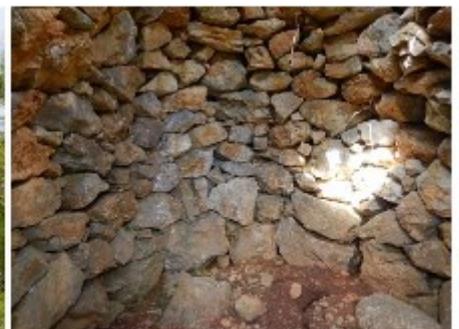
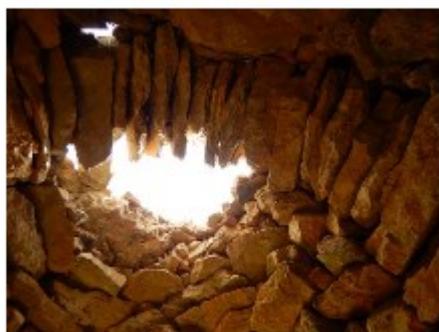
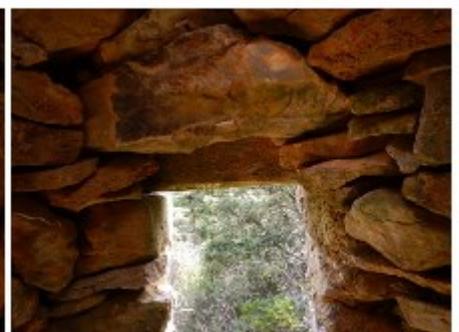
F6-36 Fitou Cortal des Garrigues

Description : Cabane très étroite très basse mais profonde. Habitable en forme de doigt de gant, il est impossible de s'y retourner. La porte est très étroite, il faut rentrer de côté. Voûte fermée par des dalles parallèles en raison d'une faible portée qui garantit la stabilité de l'ensemble.

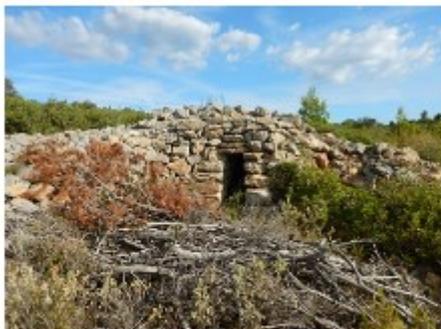
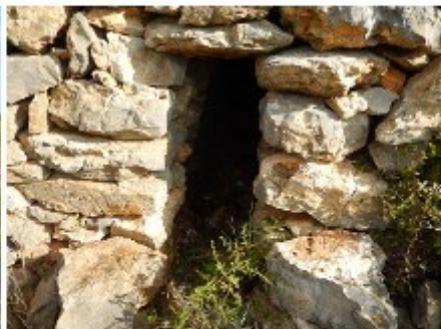
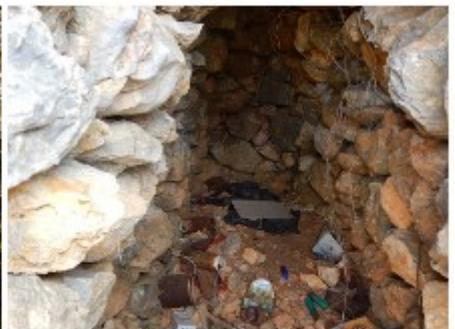
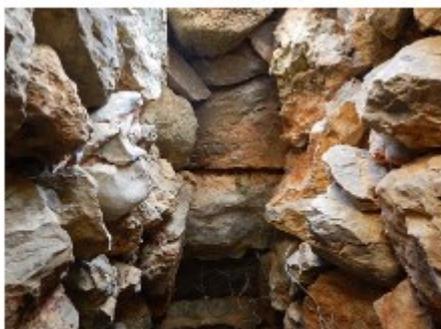
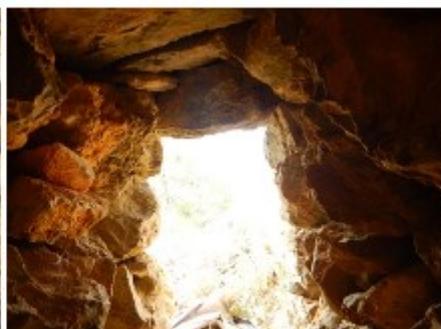
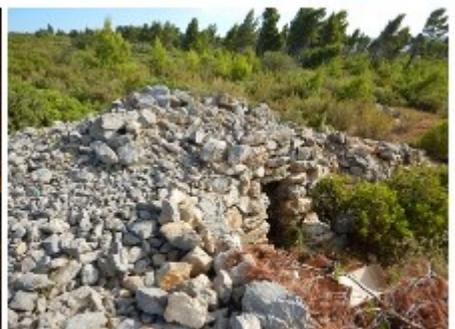
G6-9

Description : Surprise que cette superbe cabane miraculeusement épargnée au milieu d'un espace dévasté par les pistes de 4x4.

On remarque l'utilisation de matériaux classiques, jointoiment au plâtre et quelques cayroux.

Voûte sur trois arcs non jointifs.

À droite en entrant, une niche en au sol sommée d'un linteau, (L : 50, H : 100, P : 50) dans laquelle une lauze inclinée vers un trou dans la façade fait penser à un avaloir de cheminée.

Au fond une autre niche dont les piédroits et la base sont réalisés en cayroux (L : 40, H : 40, P : 40) à 1 mètre du sol.

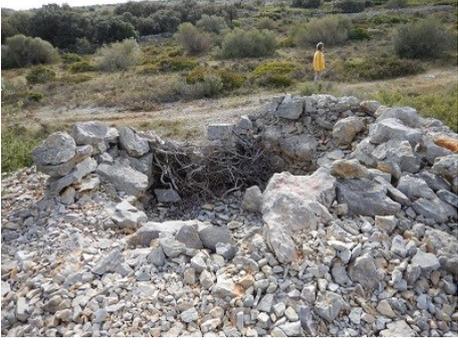
C6-1	N 42°55'05,84 E 02°58'40,49	Cabane implantée dans le mur Nord d'un enclos et convertie en poste de tir. C'est l'extrémité Est de la ligne de front de l' Auzinet .

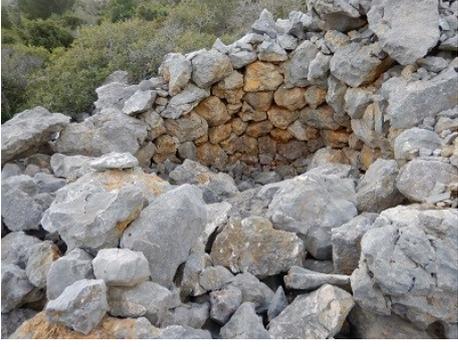
C6-4	N 42°55'03,83 E 02°58'56,34	Vestiges d'une petite cabane voûtée sur un mur d'enclos.

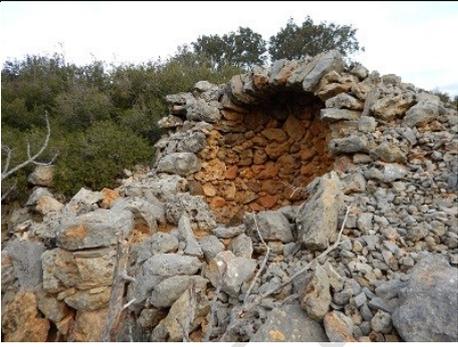
C6-6	N 42°54'56,90 E 02°58'39,02	Grande cabane voûtée sur arc central, effondrée sur sa demi voûte avant. Elle est intégrée dans un massif au milieu d'un enclos de vallon.

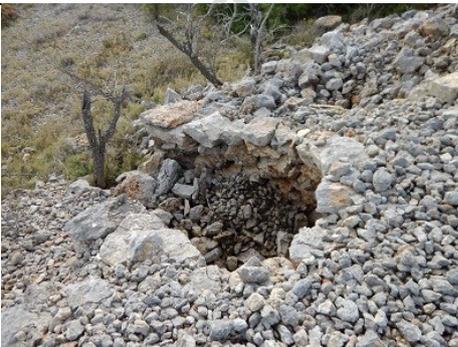
C6-10	N 42°54'55,92 E 02°58'33,73	Cabane présumée voûtée intégrée dans le mur d'un enclos en friche.

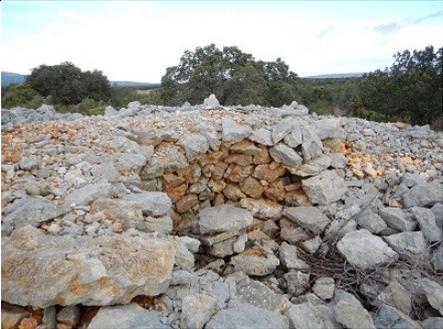
C6-11	N 42°54'49,38 E 02°58'23,99	Cabane présumée voûtée, arasée au niveau du talus de l'enclos et convertie en poste de tir, des dalles de la voûte sont utilisées comme piédestal. Dans le même enclos que C6-8 à 60 mètres au Nord-Ouest.

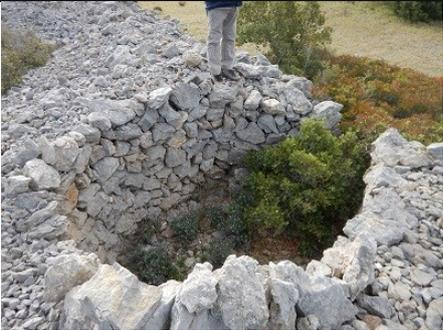
C6-15	N 42°54'48,27 E 02°58'17,57	Cabane effondrée dans le talus du mur d'un enclos en friche.

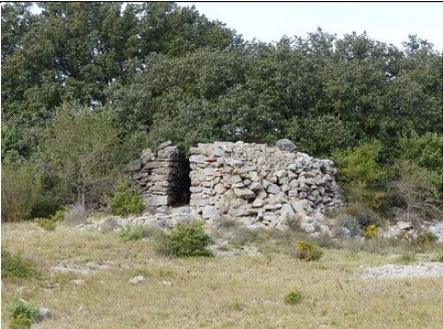
C6-16	N 42°52'47,17 E 02°58'17,28	Vestiges d'un cabane supposée voûtée au milieu du même enclos que C6-15, 35 mètres au Sud de celle -ci. Convertie en poste de tir avec des dalles de toit utilisées comme piédestal.

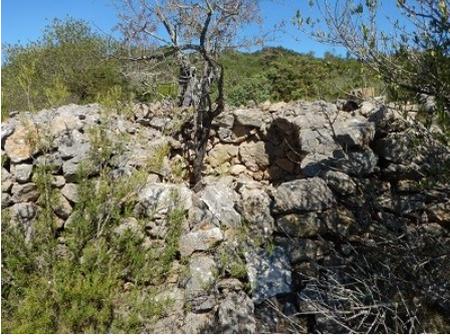
D4-8	N 42°54'11,17 E 02°56'32,99	Ruine d'une cabane probablement voûtée en encorbellement dans l'angle d'un talus d'enclos dominant la plaine de la Tour.

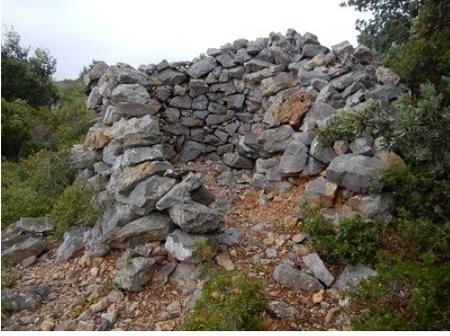
D4-10	N 42°54'11,68 E 02°55'55,96	Vestiges d'une cabane voûtée, peut-être inachevée, convertie en poste de tir (nombreux étuis de cartouches). Le mur sud peu épais est récent.

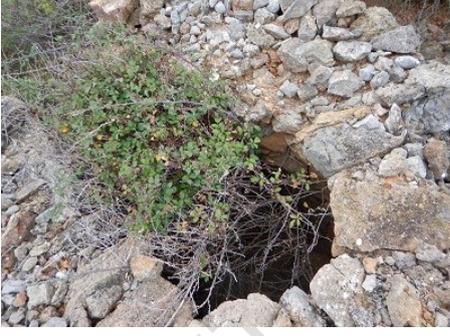
D4-15	N 42°53'43,61 E 02°56'29,25	Petite cabane encastrée dans le talus Nord d'un enclos. La voûte est effondrée mais on remarque une amorce d'encorbellement. Orientation : Sud

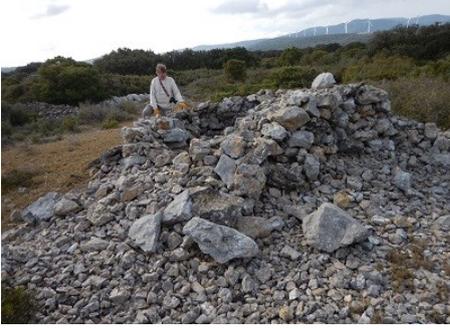
D5-1	N 42°54'21,95 E 02°57'04,23	Vestige d'une cabane supposée voûtée, isolée au milieu d'un enclos en friche et transformée en poste de tir.

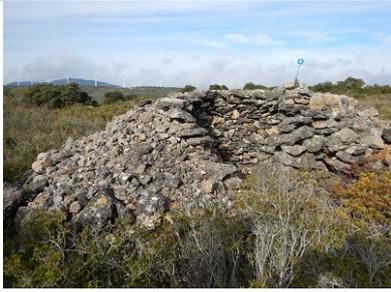
D5-5	N 42°54'17,44 E 02°56'39,05	Vestiges d'une cabane supposée voûtée dans l'angle du mur d'un enclos en friche depuis longtemps et envahi par la végétation.

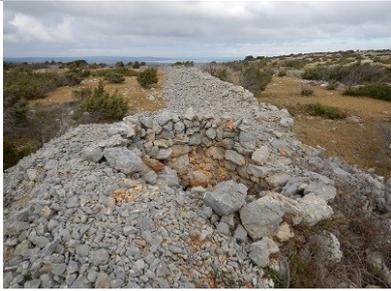
D5-7	N 42°54'15,84 E 02°57'25,02	Vestiges d'une cabane dans l'angle du mur très épais d'un enclos trapézoïdal près de la piste du gaz. Elle est utilisée comme poste de tir sur ce sommet très exposé au vent.

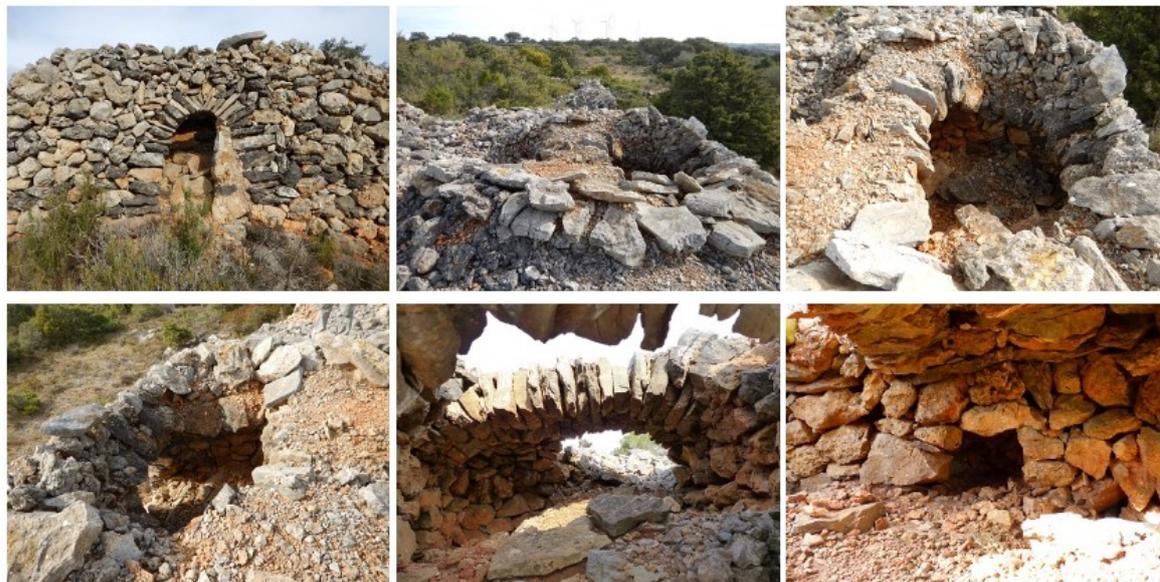
Description : Cabane dont la voûte est effondrée et seul subsiste l'arc central très affaissé. Elle dangereuse car sa ruine complète est imminente. Intéressante pour étudier la structure d'une voûte. Petite niche au ras du sol à gauche en entrant.

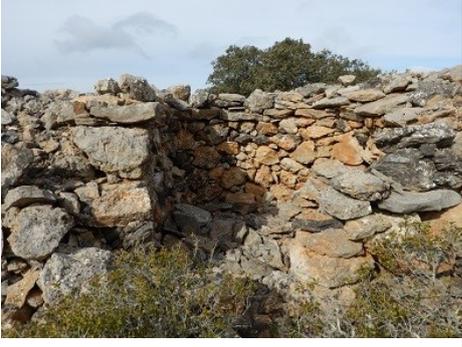
D5-11	N 42°54'13,55 E 02°56'51,89	Vestige d'une cabane dans le mur d'un enclos à l'abandon. Elle est convertie en poste de tir avec utilisation de dalles de la voûte comme piédestal. amorce de voûte à encorbellement en dallettes.

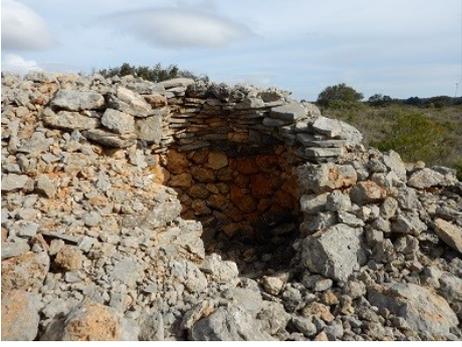
D5-13	N 42°54'12,93 E 02°56'59,41	Vestiges d'une cabane dans le mur très épais d'un enclos à l'abandon. Amorce d'une voûte en encorbellement en dallettes dont certaines sont récupérées pour servir de piédestal de tir.

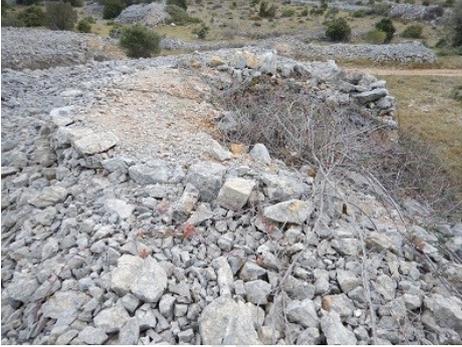
D5-15	N 42°54'08,56 E 02°57'13,02	Vestige d'une cabane supposée voûtée dans le mur d'un enclos en friche.

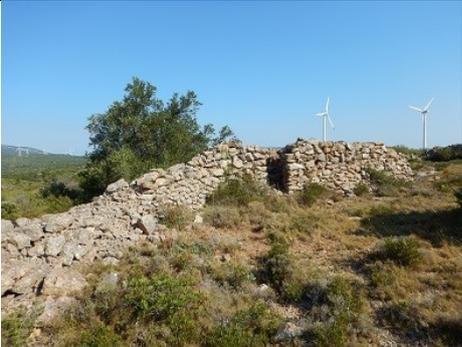
D5-17	N 42°53'52,42 E 02°57'36,54	Vestige d'une cabane présumée voûtée dans le mur d'un enclos irrégulier au sommet d'une butte.

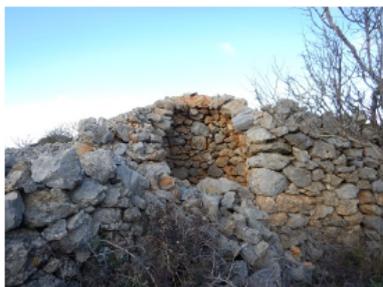
D5-21 Fitou Les pujades

Partiellement effondrée

Description : Cabane dans l'angle du mur d'un enclos actuellement en friche.

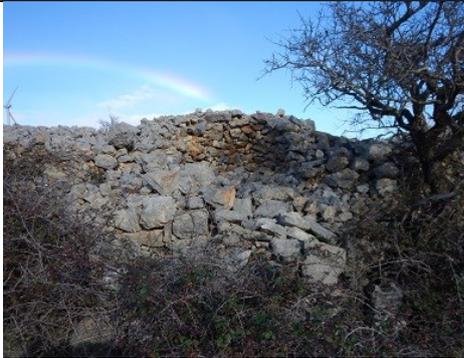
D5-22	N 42°53'50,97 E 02°57'59,08	Cabane intégrée dans le mur d'un enclos polygonal actuellement en friche.

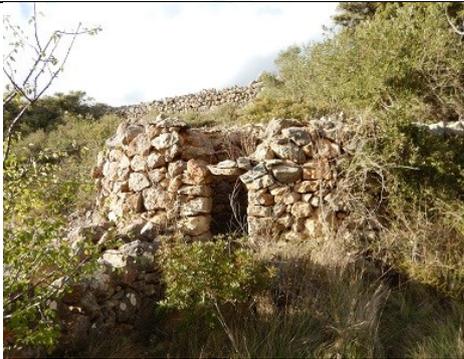
D5-27	N 42°53'44,34" E 02°57'22,88	Cabane dans un angle au niveau haut d'une sorte de digue entre deux enclos de vallon situés à des niveaux différents. Terrains actuellement en friche qui gardent des traces de culture de vigne.

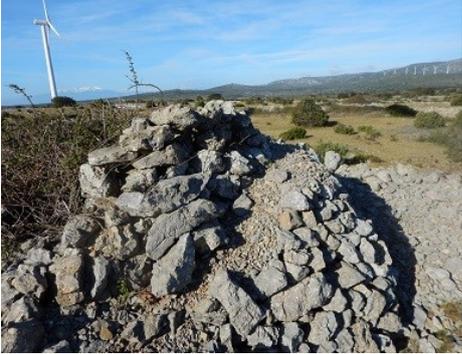
D5-29	N 42°54'14,95 E 02°57'38,45	Cabane dans l'angle d'un enclos atypique par sa situation sur un sommet terriblement exposé à la Tramontane. Elle est occupée par une végétation dense, piquante et pénétrable peut être au lance-flamme.

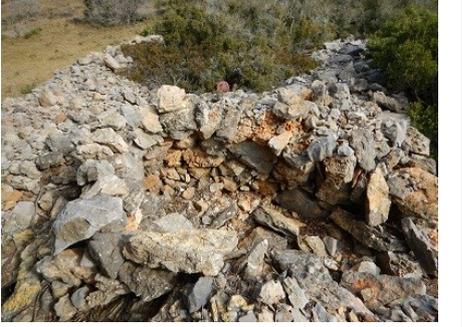
D5-30	N 42°54'13,55 E 02°57'07,33	Cabane intégrée dans le mur d'un en clos en friche. Elle est convertie en poste de tir, les dalles d'un ancien arc servent de piédestal.

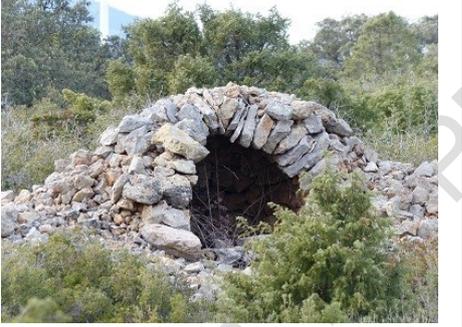
D5-32	N 42°54'07,96 E 02°57'05,84	Cabane intégrée dans le mur d'un enclos qui semble en friche de longue date.

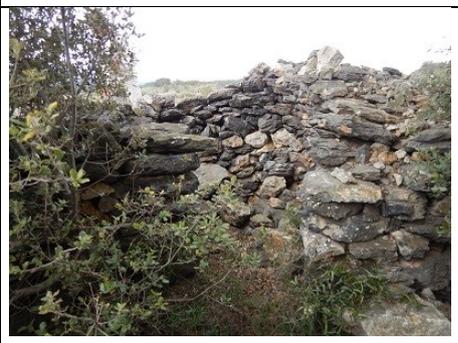
D5-34	N 42°54'17,27 E 02°57'13,63	Petite cabane réalisée en blocs de calcaire bicolores, dans l'angle du mur d'un ancien enclos.

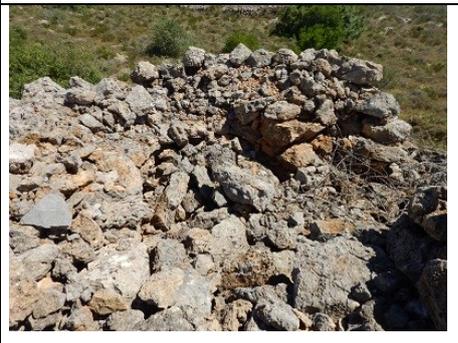
D5-39	N 42°53'43,60 E 02°57'19,30	Cabane voûtée dont la ruine semble due au remaniement du massif dans lequel elle est insérée. L'ouverture semble avoir été à l'Est?

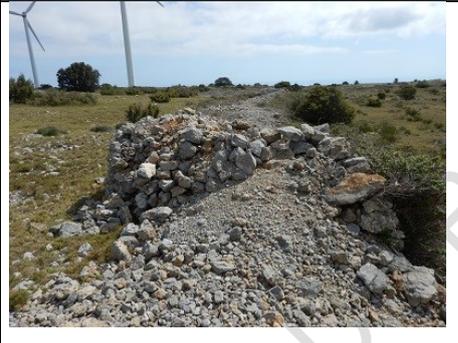
D5-43	N 42°54'06,90 E 02°57'49,12	Cabane présumée voutée, complètement effondrée au milieu du talus d'un enclos à 100 mètres de la seconde éolienne Sud du Champs de Tir.

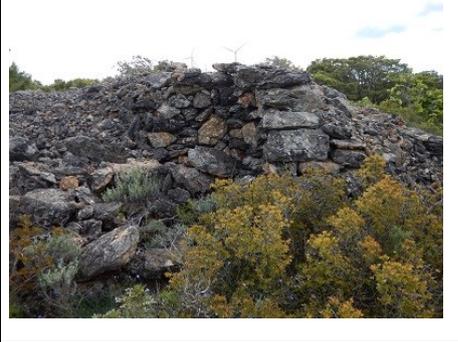
D5-49	N 42°54'10,69 E 02°57'02,89	Vestiges d'une cabane effondrée sur son diamètre dans l'angle d'un mur d'enclos. L'amorce d'une voûte en encorbellement est encore identifiable.

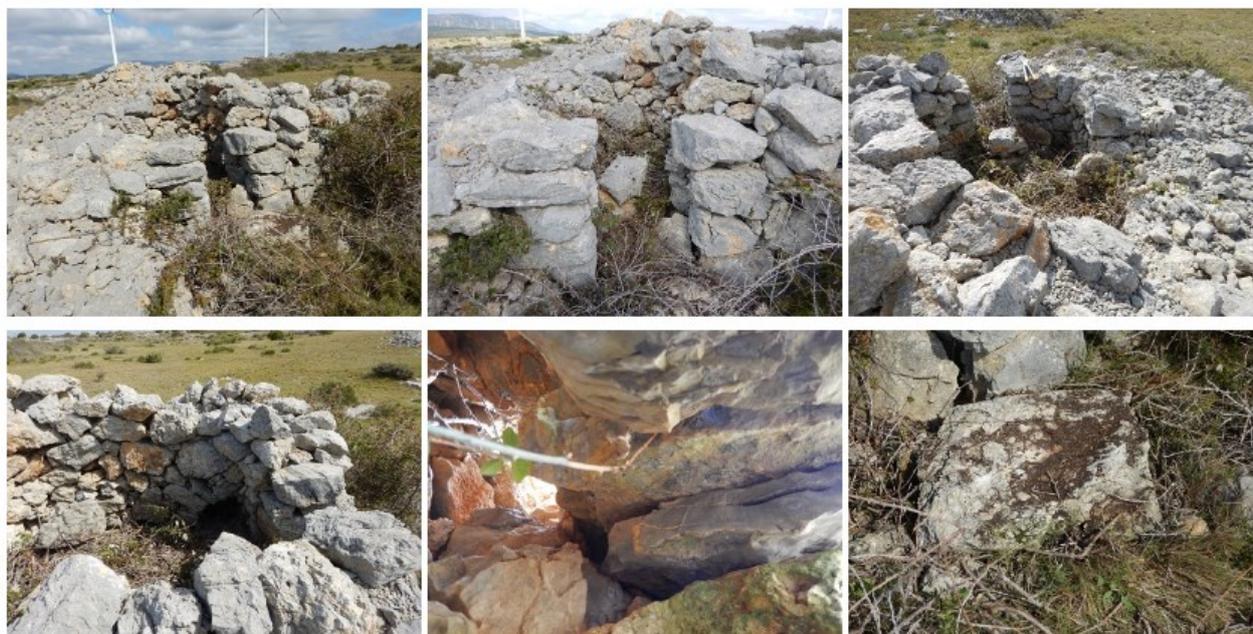
D5-42 Fitou Le Champs de Tir

État
Ruinée

Description : Cabane assez grande dans le massif d'angle saillant d'un enclos, à 65 mètres de l'éolienne Sud du Champs de Tir. On identifie très clairement l'amorce d'une voûte en encorbellement en gros appareil.

À droite en entrant, au sol, une niche en abside (**L** : 50, **H** : 40, **P** : 50) est munie d'un conduit vertical qui devait déboucher en toiture.

Au sol devant l'entrée, une grosse pierre (60x50x20) devait être le linteau.
