PLAN LOCAL D'URBANISME

Commune de FITOU

V.C.6 INVENTAIRE DES PIERRES SECHES

ARRÊT - 30 JANVIER 2023

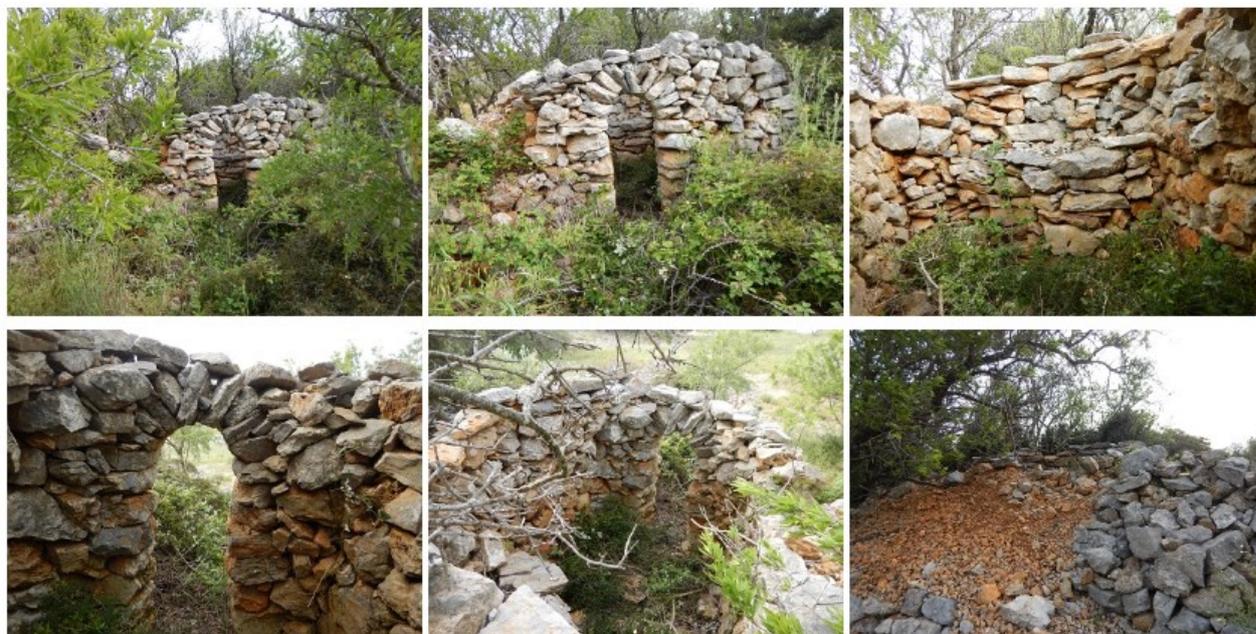
D5-48 Fitou Les Corneilles

État
Partiellement effondrée

Description : Cabane de forme trapézoïdale incluse dans l'extrémité du mur d'un ancien enclos de vignes. Elle semble avoir été remaniée au XXème siècle, probablement pour la chasse et on ne trouve plus de trace de voûte.

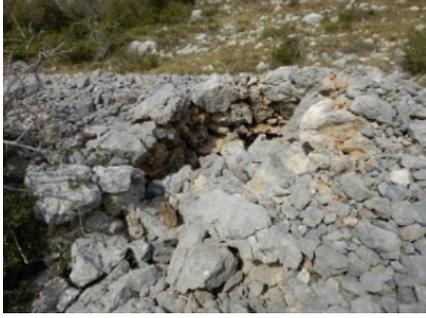
D6-2	N 42°54'04,34 E 02°58'21,86	Cabane supposée voûtée ruinée insérée dans le mur Nord d'un enclos.

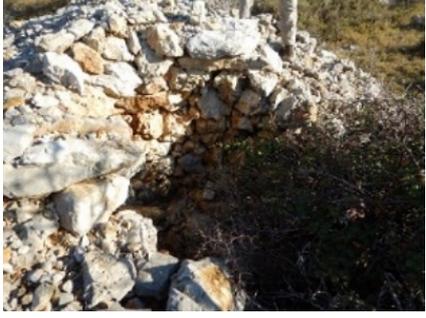
D6-3	N 42°54'04,77 E 02°59'17,40	Vestiges d'une cabane, insérée dans le mur Nord d'un enclos, reste une amorce de voûte.

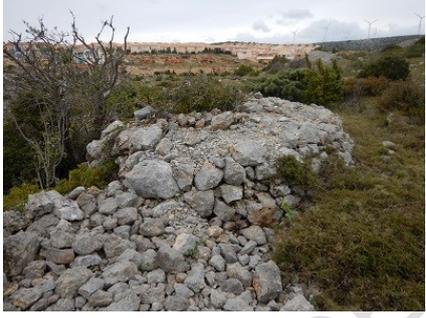
D6-6	N 42°53'55,01 E 02°58'50,22	Vestiges d'une cabane dans un massif circulaire dans l'angle d'un mur d'enclos.

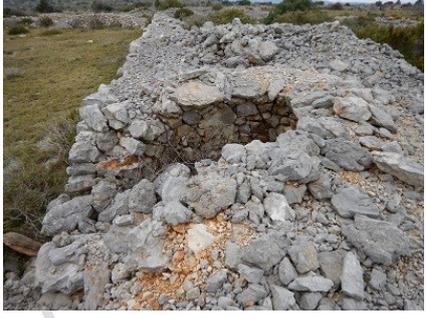
D6-7	N 42°53'57,55 E 02°58'48,66	Cabane avec amorce de voûte ruinée, insérée dans le mur Nord d'un enclos à 85 mètres au Nord-Ouest de D6-6.

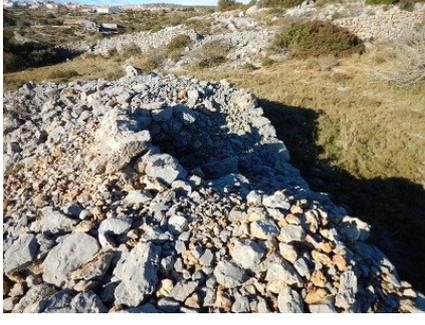
D6-8	N 42°53'57,56 E 02°59'10,36	Vestiges d'une cabane supposée voûtée insérée dans le mur Sud d'un enclos, d'où une orientation Nord peu courante.

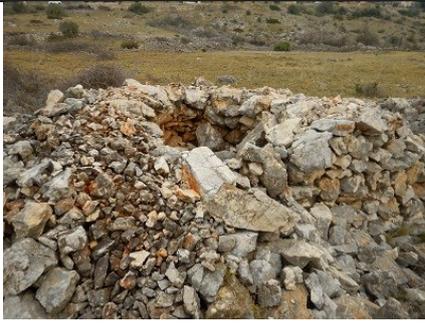
D6-11	N 42°53'42,59 E 02°58'37,43	Cabane ruinée dans l'angle d'un mur d'enclos, amorce de voûte.

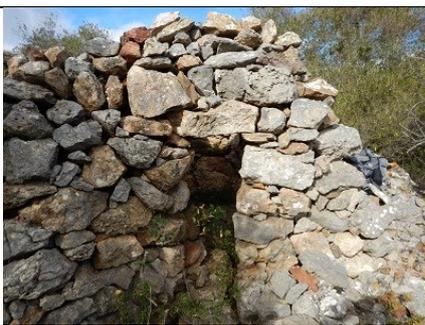
D6-13	N 42°54'13,49 E 02°58'53,44	Petite cabane dans un massif d'épierrement à proximité d'une vigne encore exploitée. Maçonnerie encore intacte mais fragilisée jusqu'au départ de la voûte.

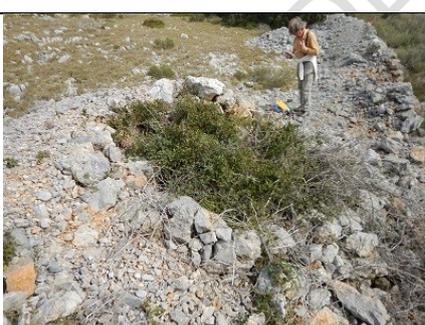
D6-15	N 42°54'05,18 E 02°58'24,05	Vestiges d'une cabane présumée voutée dans le mur Nord d'un enclos. Elle est remplie d'une végétation impénétrable.

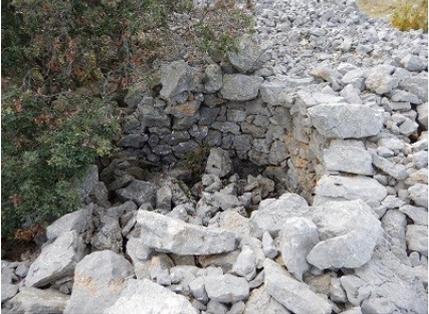
D6-16	N 42°54'16,21 E 02°58'19,13	Vestiges d'une cabane présumée voutée dans le mur Nord d'un enclos. Type de voûte impossible à déterminer.

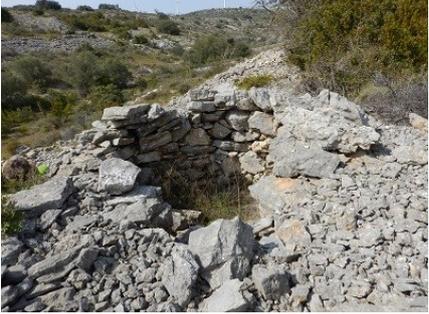
D6-17	N 42°54'08,72 E 02°58'37,32	Vestige d'une cabane dans l'angle du talus Nord d'un enclos corridor. Amorce de voûte en encorbellement. Niche abside au sol à droite en entrant (L : 50, P : 65).

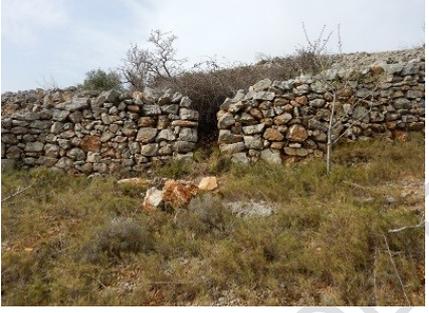
D6-19	N 42°53'58,70 E 02°58'11,27	Cabane insérée dans le mur d'un enclos corridor adjacent à celui de la cabane D6-18 et 40 mètres à l'Ouest de celle-ci. Elle est remplie d'une végétation impénétrable, constats et mesures difficiles.

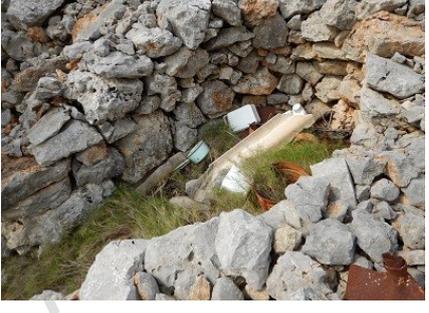
D6-20	N 42°54'01,22 E 02°58'15,10	Vestiges d'une petite cabane présumée voûtée insérée dans le mur Nord du même enclos corridor que les deux précédentes cabanes. Elle sert malheureusement de dépotoir.

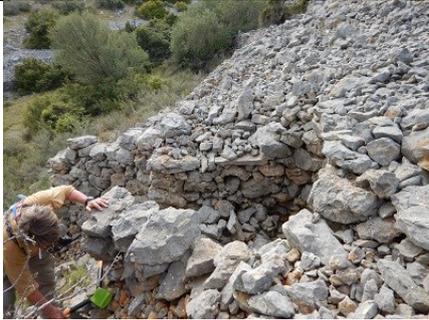
D6-21	N 42°54'14,95 E 02°58'19,20	Vestiges d'une petite cabane présumée voûtée insérée dans le mur Nord d'un enclos corridor.

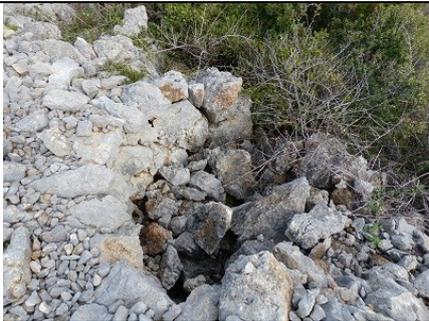
D6-22	N 42°54'09,25 E 02°58'39,39	Vestiges d'une très petite cabane dans un grand talus d'épierrement à l'ouest d'un enclos corridor. les amorces de voûte suggèrent un encorbellement.

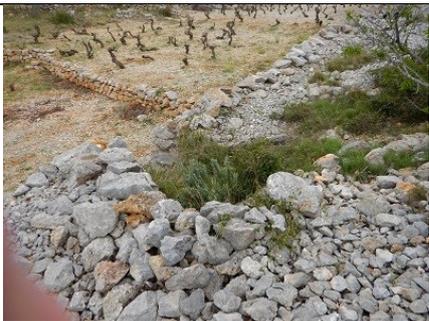
D6-24	N 42°53'58,84 E 02°58'11,99	Petite alvéole dans le mur Est d'un enclos corridor. En vue aérienne elle a la silhouette d'une cabane mais sur le terrain son statut est difficile à déterminer.

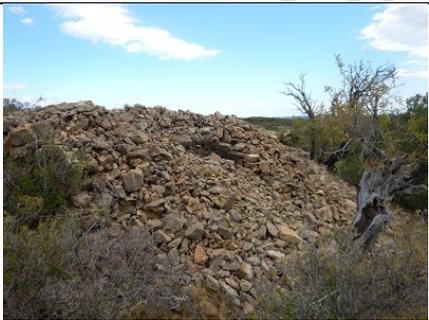
D6-29	N 42°54'17,20 E 02°59'20,90	Vestiges d'une cabane à l'extrémité Sud d'un enclos corridor perpendiculaire au ruisseau de la Bouychère . Seul émerge du tas de pierres, le sommet caractéristique de la voûte.

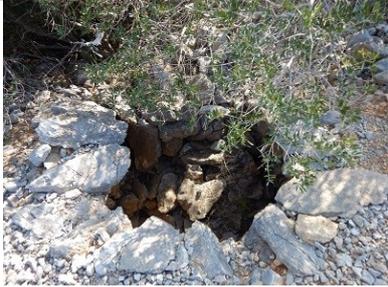
D7-2	N 42°54'18,98 E 02°59'36,11	Vestiges d'une cabane voûtée insérée dans le mur Nord d'un enclos actuellement en friche.

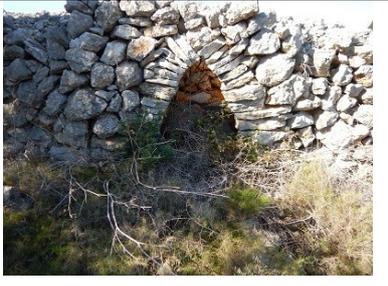
D7-4	N 42°54'11,09 E 02°59'52,14	Cabane 'décalottée', insérée dans le mur très large d'un enclos à l'abandon. Très belle porte en arc d'ogive de petite dalles.

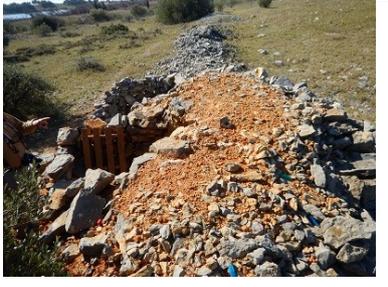
D7-5	N 42°54'09,01 E 03°00'10,59	Cabane ruinée dans un massif isolé au milieu d'un enclos particulièrement aride à 150 mètres du bord de l'étang. Le type de la voûte est difficile à déterminer. Sa position privilégiée lui vaut d'être transformée en poste de tir.

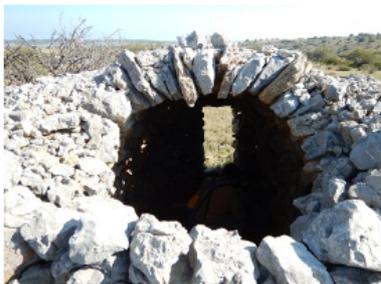
D7-3

État
Partiellement
effondrée

Description : Cabane avec voûte à deux arcs partiellement effondrée. Niche à gauche (L : 30, H : 25, P : 50, H Sol : 100)

On note à gauche en entrant, au ras du sol, un départ de bloc du parement intérieur qui ne semble pas naturel.

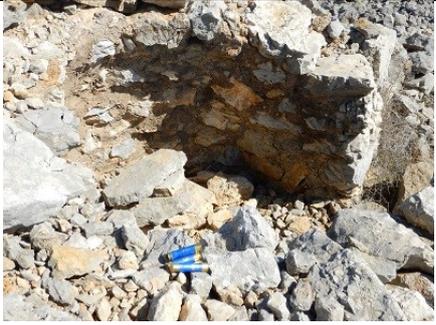
D7-10	N 42°54'05,52 E 02°59'45,70	Cabane à voûte présumée à arcs dans un massif isolé au milieu d'un enclos aride. Ruinée mais consolidée au ciment pour servir de poste de tir.

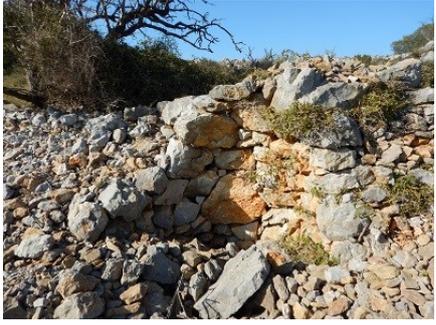
D7-14	N 42°54'18,43 E 02°59'36,48	Vestiges de quelques mètres carrés de parement intérieur d'une cabane insérée dans le mur Nord d'un enclos à l'abandon, à 70 mètres à l'Est de l'autoroute.

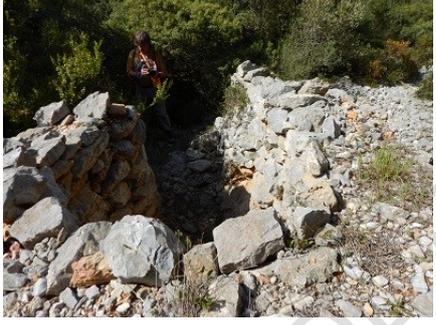
E4-4	N 42°53'42,00 E 02°55'51,16	Cabane présumée voûtée isolée à l'entrée de la Combe de Rémiols, au pied de la falaise, ancienne guérite de contrôle? Située dans l'ombre de la falaise, elle n'apparaît pas sur la photo aérienne.

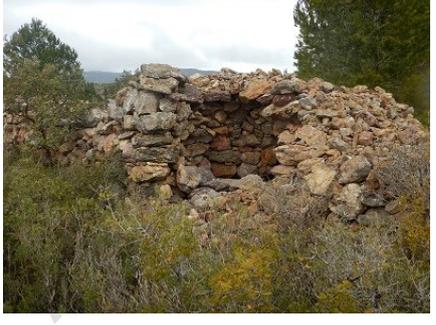
E4-7	N 42°53'14,12 E 02°56'26,67	Petite cabane ruinée insérée dans le mur Nord d'un enclos à l'abandon.

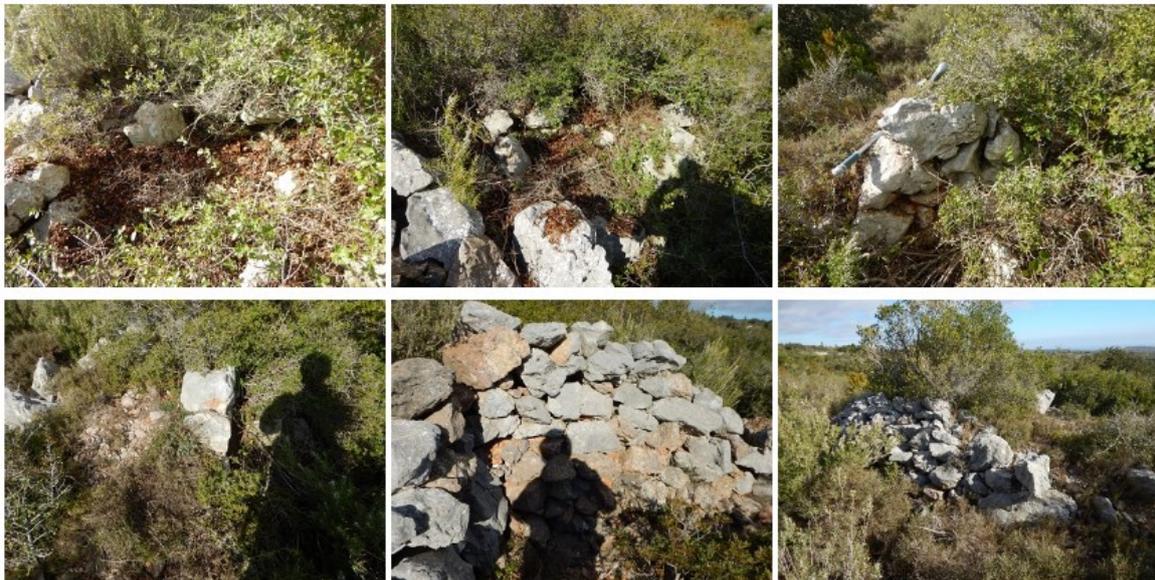
État
Ruine
Irrécupérable

Description : Surprenants mais indiscutables vestiges d'une cabane voûtée, trouvés par hasard, au milieu de la "garrollha" (chêne kermès) de la Serre du Buis.

Mais, dans le peu que nous avons pu dégager, on identifie nettement l'amorce d'un mur circulaire à double parement de 1,40 mètres d'épaisseur et un début de voûte en encorbellement.

La cabane est prolongée par une sorte de mur coupe-vent au Sud-Ouest.

E4-9	Serre du Buis	N 42°53'12,05" E 02°55'54,29"	Voûte Probable	Difficile à Déterminer L : Non R. H : Non R.	Non Relevées	Surprenants mais indiscutables vestiges d'une cabane voûtée, trouvés par hasard, au milieu de la "garrolha" (chêne kermès) de la Serre du Buis.	Ruine Irrécupérable	21/01/2016

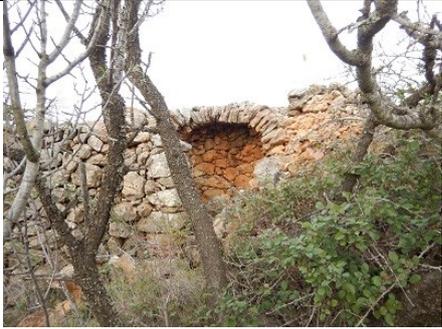
E5-3	N 42°53'38,48 E 02°57'31,66	Cabane ruinée dans laquelle on reconnaît un arc central et le sommier gauche d'un arc de la porte. Elle est située dans les vestiges d'un enclos très malmené par les pistes DFCI.

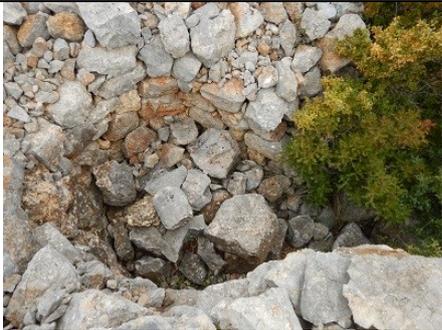
E5-8	N 42°53'31,93 E 02°56'46,17	Vestiges d'une cabane insérée dans un grand mur d'épierrement. Implantation rare dans "l'île" située au milieu de la dépression du Pla.

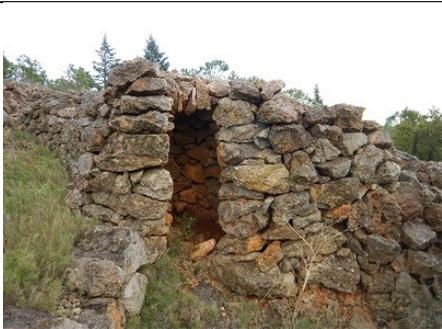
E5-9	N 42°53'31,66 E 02°57'39,84	Très petite cabane ruinée insérée dans mur d'enclos épais de 12 mètres, en bordure du ruisseau du Pla. Subsistent un arc de voûte et le sommier gauche de l'arc de porte.

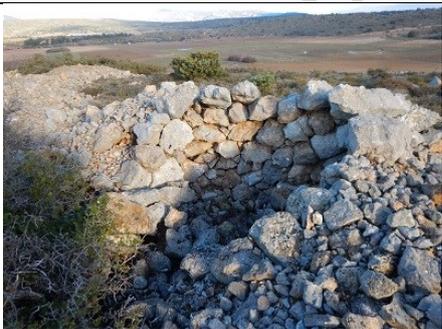
E5-13	N 42°53'25,62 E 02°57'17,48	Vestiges d'une cabane voûtée intégrée dans le mur d'un enclos actuellement en friche dominant la dépression du Pla.

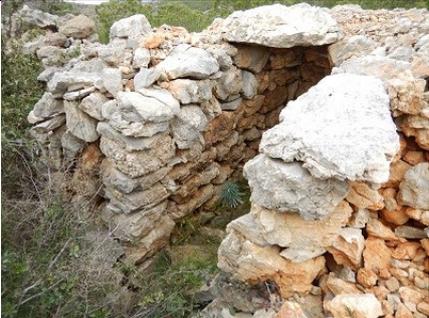
E5-16	N 42°53'20,75 E 02°57'49,06	Petite cabane insérée dans le mur Nord d'un enclos abandonné. Compte tenu de sa faible largeur fermeture de l'encorbellement par de grandes dalles, faible saillie par rapport à l'arase du mur.

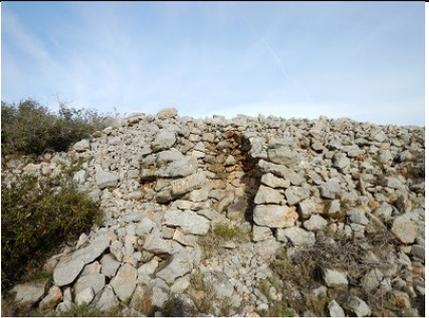
E5-21	N 42°53'14,96 E 02°57'41,20	Petite cabane dans un massif au milieu d'un enclos abandonné.

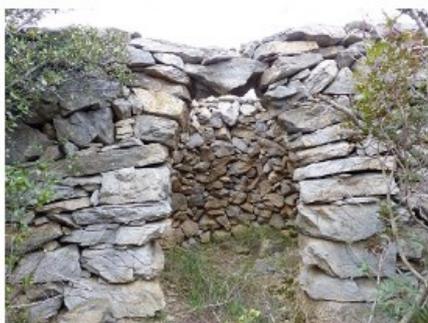
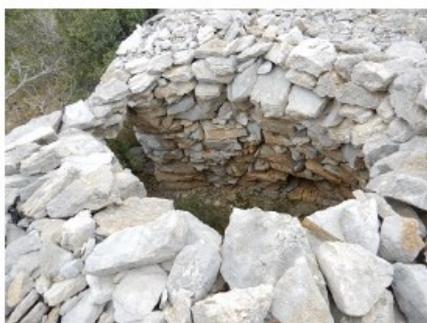
E5-17 Fitou Cortal d'en Marty

Ruinée

Description : Cabane qui devait être voûtée en encorbellement mais dont les vestiges de voûte ont disparu. La porte est sommée par curieux linéau en forme de casse-tête. Niche au sol à gauche.

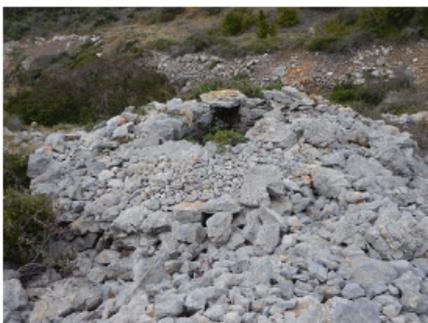
E5-26 Fitou les Courtiels

Ruine
Irrécupérable

Description : Cabane arasée au niveau du massif, dans l'angle du mur Nord d'un enclos corridor, le linéau est encore en place. Mur très épais (120 à 160).

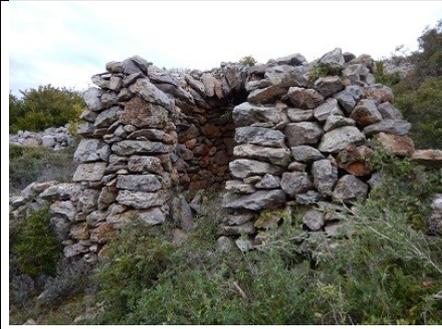
E5-28	N 42°53'02,36 E 02°57'48,31	Cabane insérée dans le mur Sud du même enclos corridor que E5-29, en face de celle-ci et donc orientée Nord. Structure tronconique en saillie par rapport au massif.

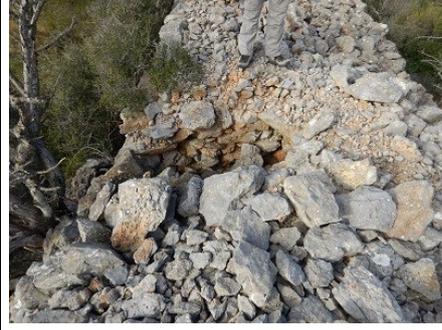
E5-33	N 42°53'15,26 E 02°57'11,91	Cabane effondrée dans le mur Sud du même enclos que E5-32. Vestiges d'une probable voûte à encorbellement et une très grosse pierre semble être l'ancien linteau de la porte.

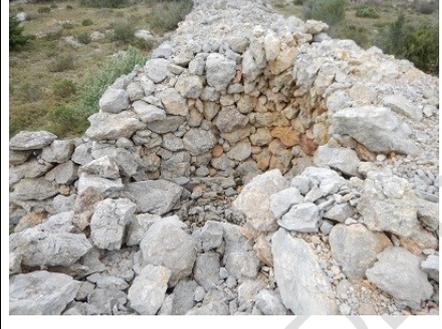
E6-1	N 42°53'35,19 E 02°58'02,82	Cabane, supposée voûtée, arasée au niveau du mur d'enclos dans lequel elle est insérée. Restes de cultures alignées.

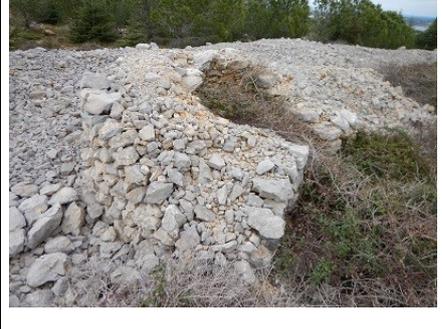
E6-3	N 42°53'33,22 E 02°58'00,95	Cabane arasée au niveau du mur Nord d'un enclos actuellement planté des pins. Le massif fait une légère saillie au Nord.

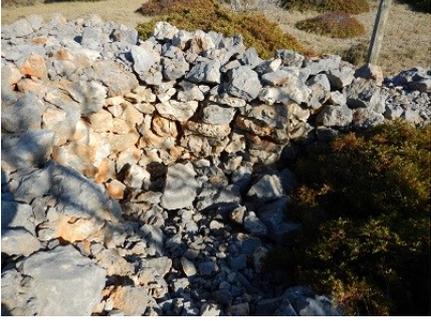
E6-11	N 42°53'19,32 E 02°58'01,75	Petite cabane supposée voûtée dans l'angle Nord-Est d'un enclos à l'abandon.

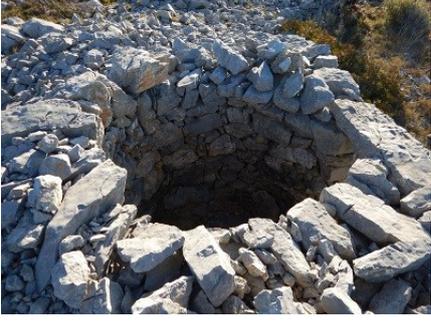
E6-13	N 42°53'06,75 E 02°58'12,26	Cabane ruinée dans le mur Nord d'un enclos rectangulaire à l'abandon. Le linteau est encore en place, pas de trace de sommiers d'arcs donc probable voûte en encorbellement.

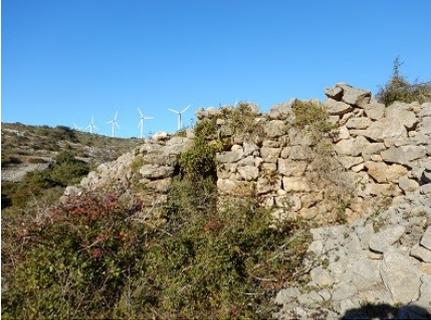
E6-15	N 42°53'01,83 E 02°58'09,26	Cabane ruiné dans l'angle corridor à l'aval de E6-14. Type de voûte difficile à déterminer, linteau de porte encore en place.

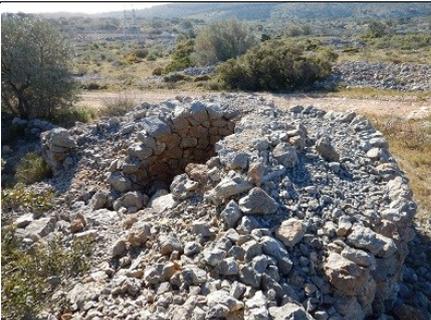
E6-16	N 42°53'02,87 E 02°58'20,16	Cabane ruinée dans un massif très épais situé dans l'angle Sud d'un enclos hexagonal irrégulier à l'abandon, près la piste DFCI. Types de voûte et de porte impossibles à déterminer.

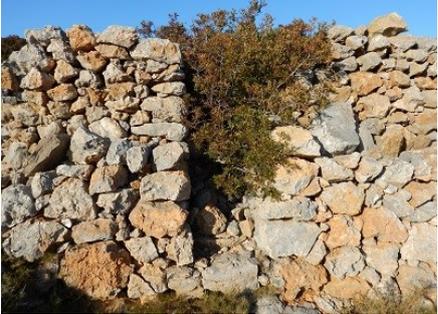
E6-22	N 42°53'19,21 E 02°58'42,01	Cabane ruinée dans l'angle Nord-Ouest d'un enclos à l'abandon. Reste d'un massif circulaire épais, espace intérieur rempli d'une végétation touffue et piquante qui ne permet pas de déterminer les types de voûte et de porte.

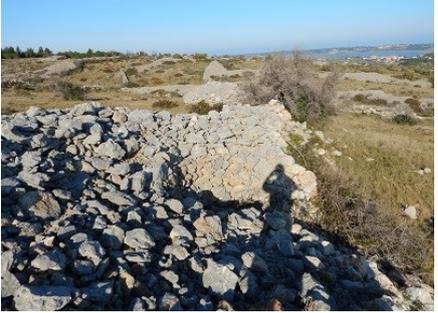
E6-23	N 42°53'20,20 E 02°58'45,18	Cabane ruinée dans le mur Ouest d'un enclos à l'abandon. Ruine telle qu'il est impossible de déterminer les types de voûte et de porte.

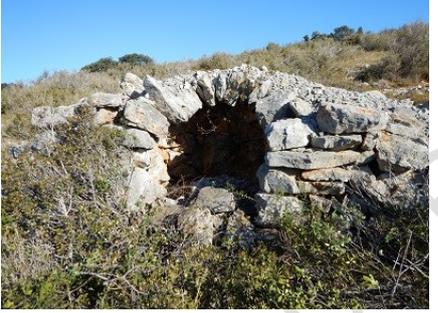
E6-27	N 42°53'03,95 E 02°58'08,79	Cabane à demi effondrée à mi pente sous la piste des Baucès, en bordure Nord d'un enclos aux formes incertaines.

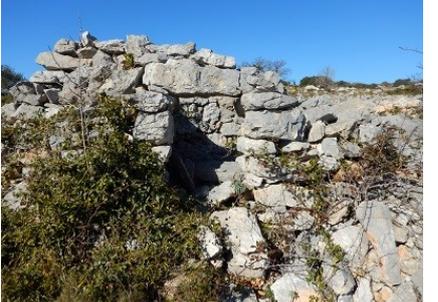
E6-28	N 42°53'06,26 E 02°58'20,90	Cabane ruinée dans un massif au milieu d'un enclos abandonné.

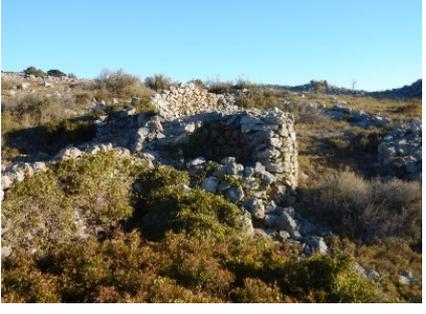
E6-29	N 42°53'06,51 E 02°58'23,62	Cabane ruinée dans l'angle Nord d'un enclos à l'abandon. Types de voûte et de porte impossibles déterminer.

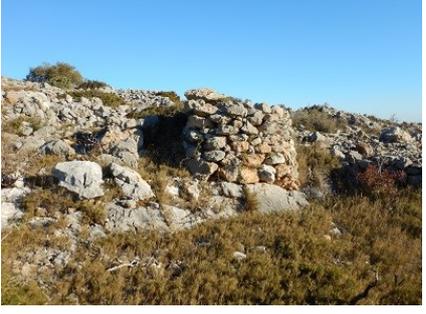
E6-30	N 42°53'10,05 E 02°58'29,15	Cabane ruinée dans l'angle Nord d'un enclos à l'abandon. Impossible de déterminer les types de voûte et de porte.

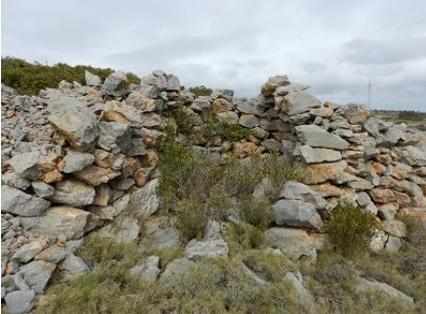
E6-35	N 42°53'00,55 E 02°58'41,36	Cabane effondrée dans le mur Nord d'un enclos à l'abandon.

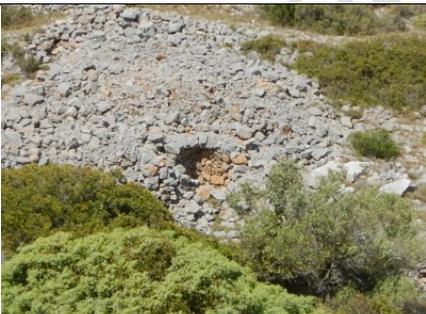
E6-36	N 42°53'06,19 E 02°58'40,54	Voûte ruinée dans un massif de pierres confus en bordure d'un vallon. Aperçue et photographiée de loin, elle reste à reconnaître de près.

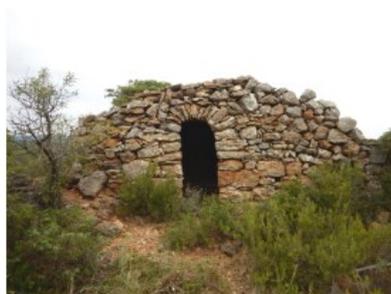
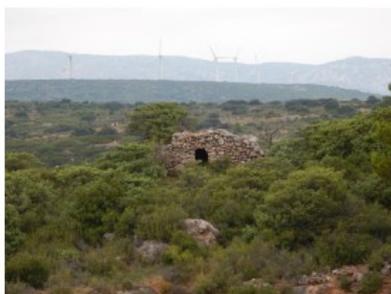
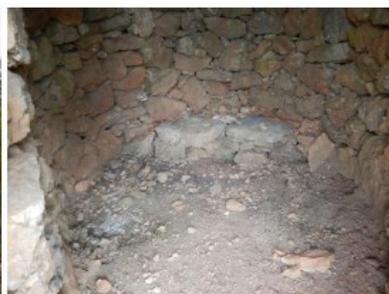
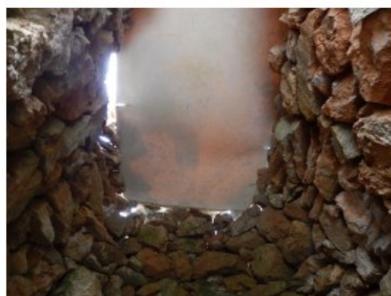
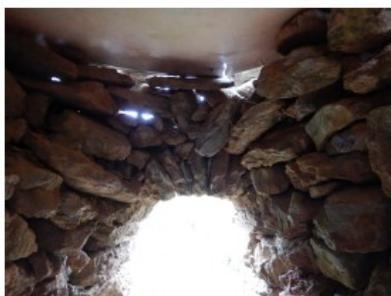
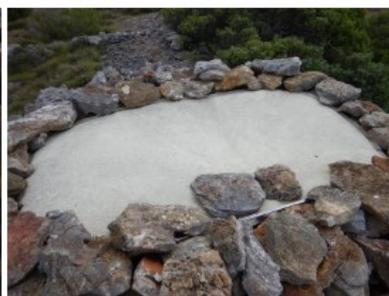
F4-7

État
Partiellement
effondrée

Description : Cabane surplombant un petit vallon dans lequel subsistent des vestiges d'une vigne. Belle façade, mais déception, la probable voûte en encorbellement effondrée, a été remplacée par un toit de voiture en plastique, peut-être une DS19?

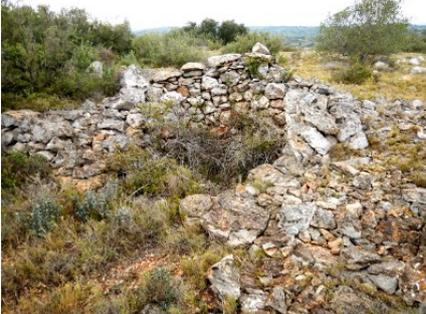
F4-8	N 42°52'57,26 E 02°56'33,28	Ruines d'une cabane elliptique insérée dans le mur d'un enclos abandonné. Orientation : Sud-Est

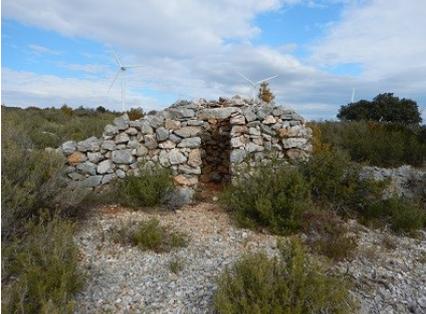
F5-1	N 42°52'54,36 E 02°57'39,62	Cabane dans l'angle d'un enclos trapézoïdal coupé en deux par la piste DFCI. Une amorce de voûte en encorbellement subsiste. Le massif résiduel semble stable.

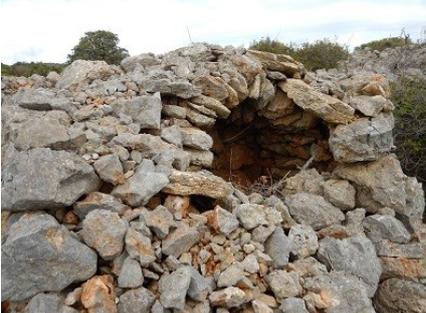
F5-4	N 42°52'42,09 E 02°57'33,70	À 150 mètres au Sud de F5-3, petite cabane en position de contrôle de l'entrée d'un enclos ovoïde. Deux arcs de la voûte subsistent.

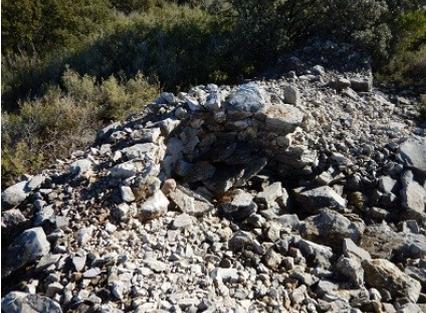
F5-8	N 42°52'37,12 E 02°57'21,56	Cabane dont reste une amorce de voûte dans le mur Nord d'un enclos en forme de polygone irrégulier, isolé au milieu de la garrigue, à 150 mètres à l'Ouest de la piste DFCI

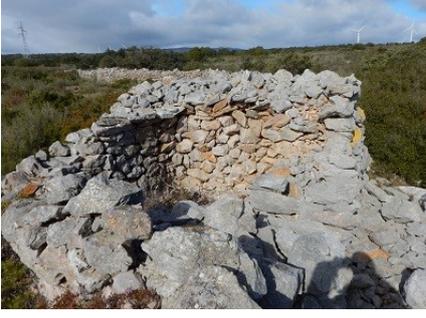
F5-14	N 42°52'25,17 E 02°57'40,66	Cabane rectangulaire dans laquelle reste une amorce de voûte en encorbellement. Elle située dans le mur Nord de la petite plaine des Lugunals actuellement plantée d'oliviers.

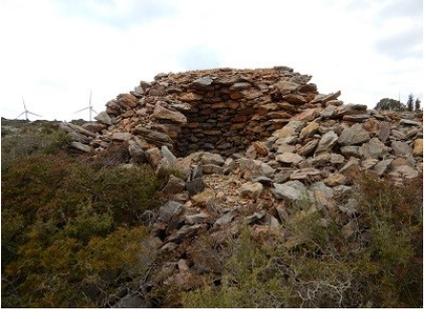
F5-17	N 42°52'55,80 E 02°57'50,81	Cabane voûtée effondrée sur son diamètre dans le mur Nord d'un enclos trapézoïdal abandonné dominant un vallon sous les Courtiels.

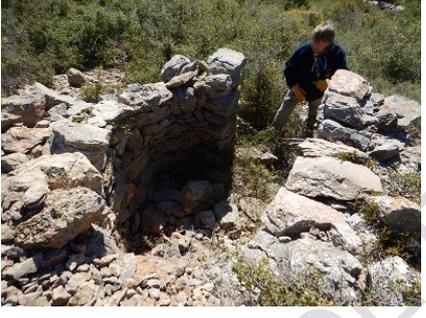
F5-19	N 42°52'55,04 E 02°57'53,61	Cabane ruinée dans l'angle de mur d'un enclos aux formes confuses dominant la petite combe Est/Ouest remontant vers les Courtiels.

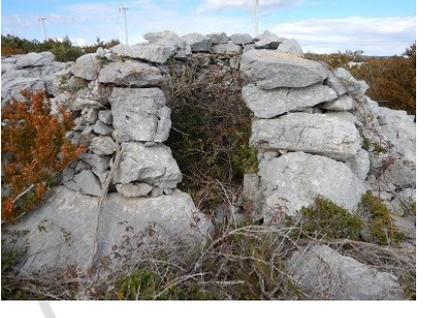
F5-20	N 42°52'54,90 E 02°57'37,45	Très petite cabane qui semble avoir été voûtée en encorbellement. Elle est isolée au milieu des rochers en dehors de tout enclos à 50 mètres au Nord-Ouest de F5-1.

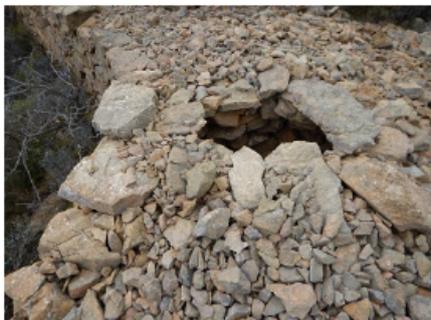
F5-18 Fitou Les Courtiels

Partiellement
effondrée

Description : Cabane dans l'angle Sud-Est d'un enclos rectangulaire. Elle paraît trop petite pour abriter un individu adulte, niche à chien ou abri pour enfant? À 60 mètres au Nord-Ouest de F5-17.

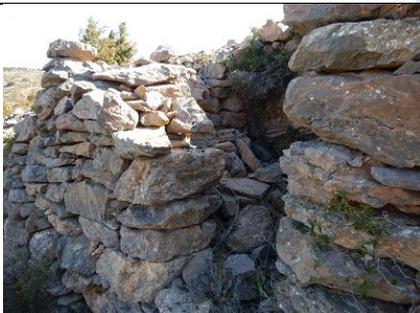
F5-22	N 42°52'56,30 E 02°57'58,05	Cabane intégrée dans le mur Est de l'enclos corridor occupant la petite combe qui remonte vers les Courtiels. Voûte en encorbellement probable.

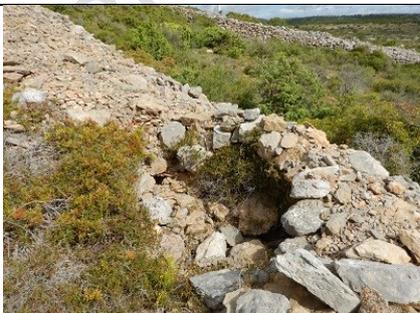
F5-25	N 42°52'56,74 E 02°57'55,18	Cabane dans l'angle saillant d'un enclos qui domine la combe remontant vers les Courtiels. Vestiges d'une voûte en encorbellement. Orientation : Sud-Ouest

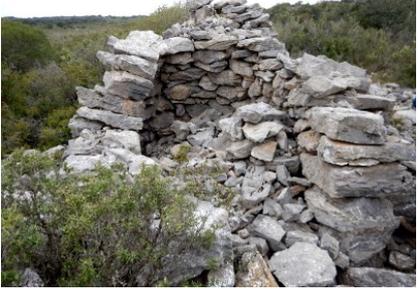
F5-27	N 42°52'29,79 E 02°57'22,31	Cabane voûtée en encorbellement à demi ruinée, dans un enclos de vallon abandonné. L'habacle est en forme d'ampoule allongée. Orientation : Est

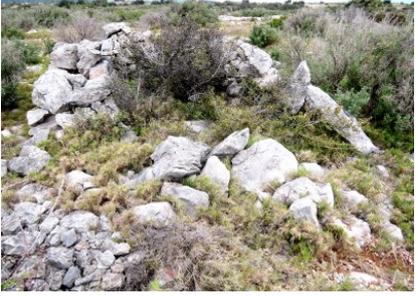
F5-28	N 42°52'48,24 E 02°57'14,95	Ruine d'une cabane très arasée à proximité d'un enclos abandonné.

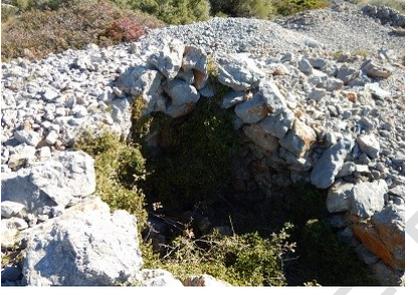
F6-1	N 42°52'53,85 E 02°58'44,54	Cabane avec vestiges d'une voûte en encorbellement dans le mur Nord d'un enclos.

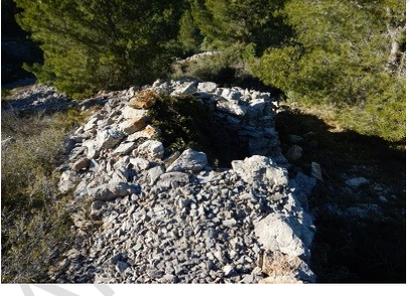
F6-12	N 42°52'27,09 E 02°58'15,94	Ruines d'une cabane dans le mur Ouest d'un enclos en friche.

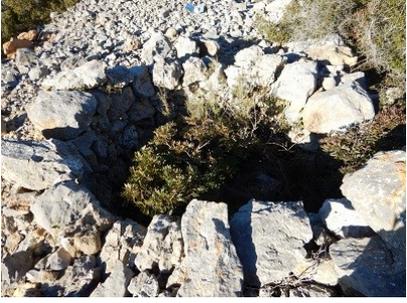
F6-13	N 42°52'26,50 E 02°58'17,55	Ruines d'une petite cabane dans le mur Est du même enclos que F6-12, côté extérieur.

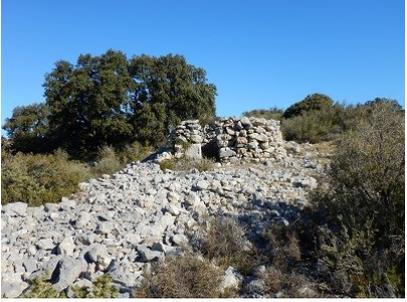
F6-15	N 42°52'52,29 E 02°58'21,54	Cabane tangente au mur Sud-Est d'un enclos carré à l'abandon.

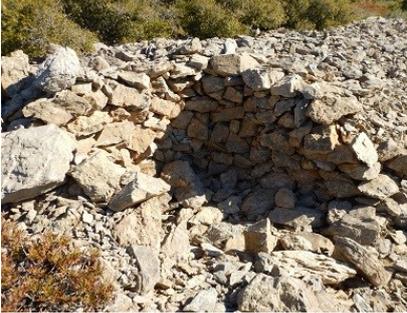
F6-16	N 42°52'45,66 E 02°58'03,96	Vestiges très abimés d'une cabane incluse dans le mur nord d'un grand enclos à l'abandon.

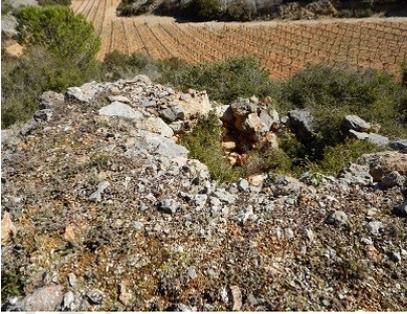
F6-24	N 42°52'38,88 E 02°58'23,92	Cabane ruinée dans un massif isolé sur le talus dominant la combe actuellement plantée de vignes du Cortal des Garrigues.

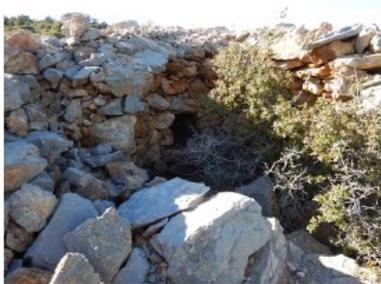
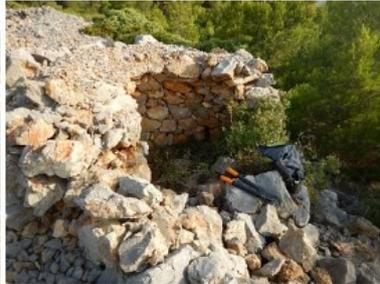
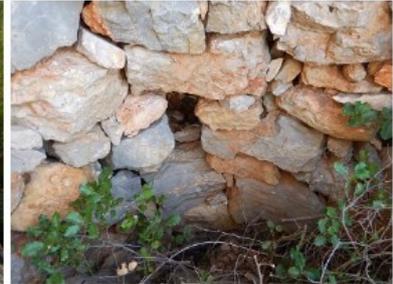
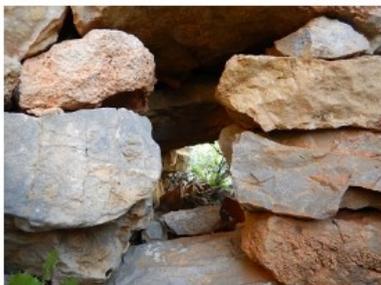
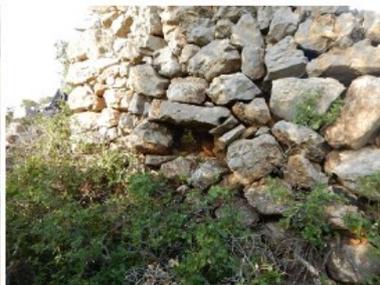
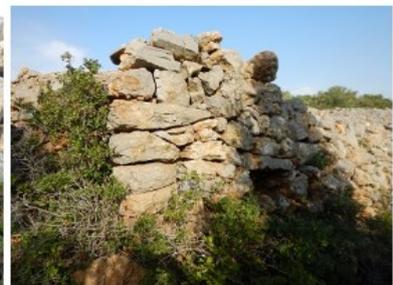
F6-20 Fitou Pla de la Coma Servi

Ruine
Irrécupérable

Description : Cabane ruinée insérée dans le parement extérieur d'un enclos rectangulaire abandonné à 20 mètres à l'ouest de la piste DFCI.

On note, dans le parement intérieur, une petite niche rectangulaire (L : 35, H : 40, P : 70). Dégagée de la broussaille, cette ruine banale présente une particularité intéressante : un conduit de section trapézoïdale qui débouche sur la façade à 1 mètre à droite de la porte et qui semble être une meurtrière. Dimensions intérieures (L : 10, H : 35, P : 90) , dimensions extérieures (L : 40, H : 25, H Sol : 75).

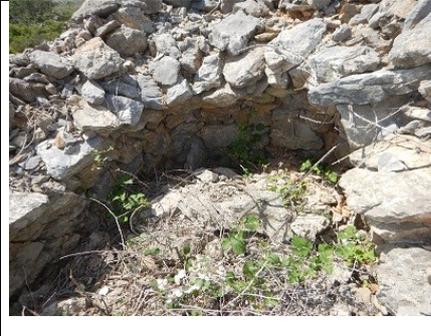
F6-34	N 42°52'49,38 E 02°58'30,61	Cabane ruinée intégrée dans un massif en forme de losange irrégulier isolé au milieu d'un ensemble d'enclos abandonné. Il y subsistent des vestiges d'une voûte en encorbellement.

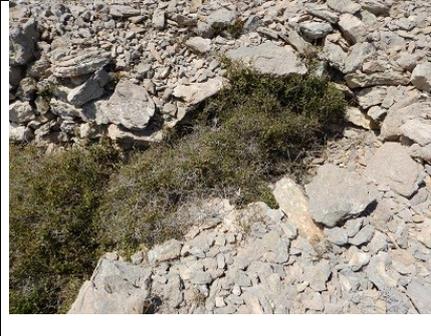
F6-35	N 42°52'49,72 E 02°58'33,10	Petite cabane ruinée dans l'angle Nord d'un enclos trapézoïdal à l'abandon, 60 mètres à l'Est de F6-34.

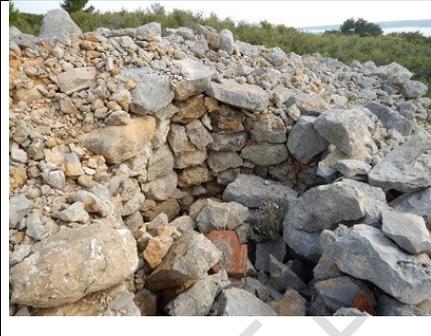
G6-10	N 42°52'12,64 E 02°58'37,93	Cabane ruinée dans l'angle d'un mur d'enclos ravagé par les aménagement forestiers du secteur, à 50 mètres au sud-Est de la tour du télégraphe Chappe.

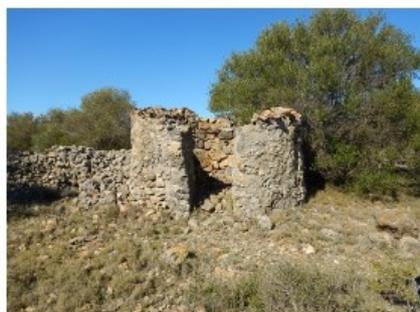
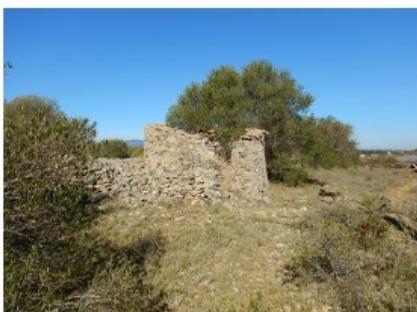
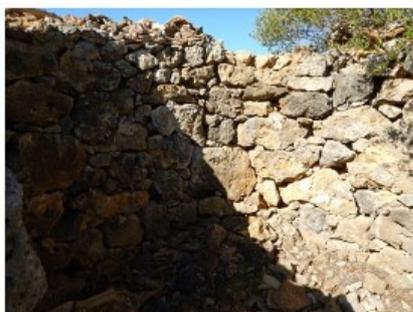
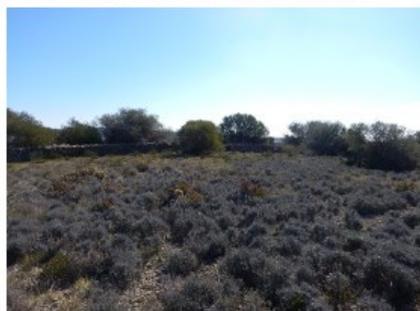
C7-1

État
Ruinée

Description : Cabane circulaire partiellement encastrée dans le mur d'un enclos en friche, à 50 mètres de la rive de l'étang, mur en pierres sèches bien appareillé, parement extérieur enduit de mortier. Reste de tuiles et de chevrons de la toiture.

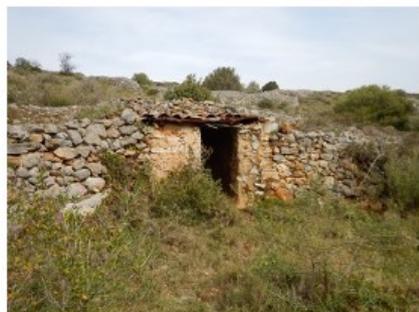
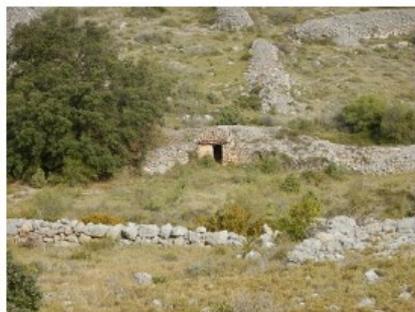
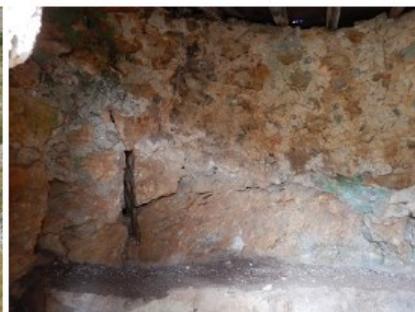
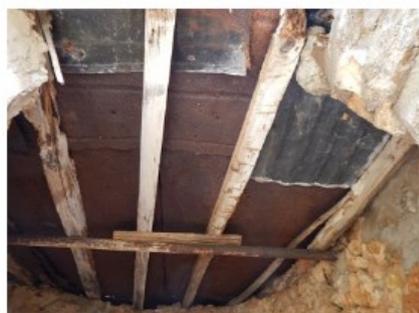
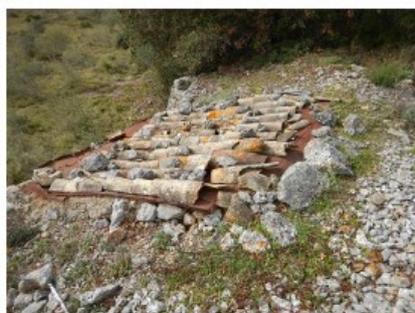
D6-23 Fitou Le Bourdoul

Intacte mais

fragilisée

L'ensemble n'est pas très beau, mais c'est un des rares exemples de cabane à toit intacte.

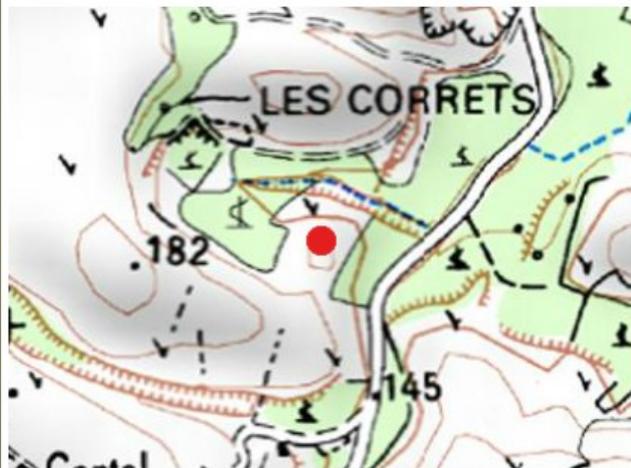
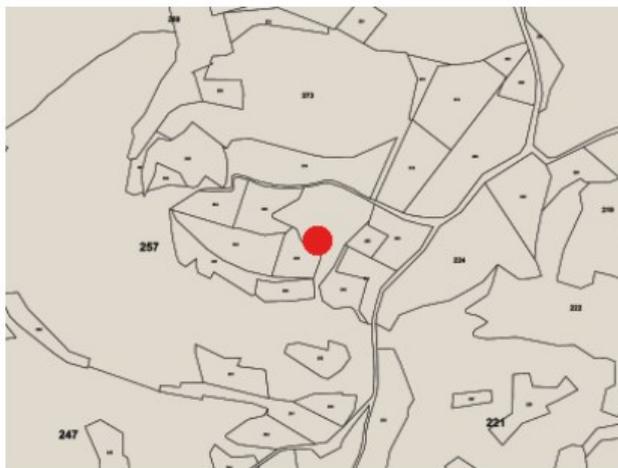
Cependant ces techniques qui devaient représenter un progrès à l'époque de la réalisation de l'ouvrage s'avèrent moins pérennes que celle archaïque de la pierre sèche. Les infiltrations dans le béton et dans les maçonneries, la rouille des aciers, menacent à court termes la cabane.

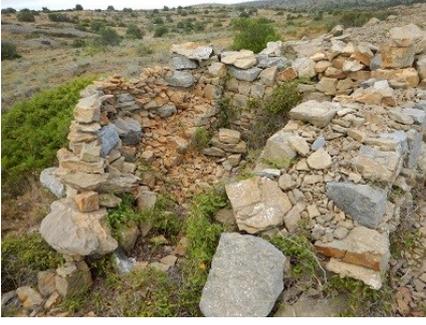
D7-17	N 42°54'16,75 E 02°59'25,39	Cabane rectangulaire dont le grand axe est parallèle au mur d'un enclos. Les murs verticaux et l'absence d'amorce de voûte évoquent un toit sur charpente. Lucarne traversante (20x20x50) dans la paroi Nord.

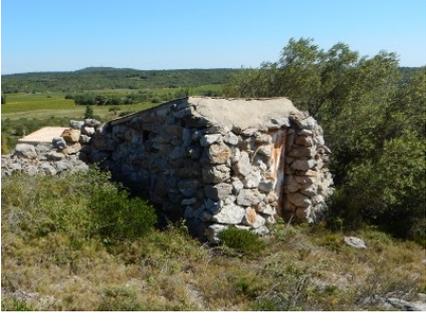
E4-2	N 42°53'41,36 E	Pour mémoire, cabane qui est soit une création récente, soit une restauration maladroite, murs enduits au ciment, toit béton, linteau bois, porte en fer.

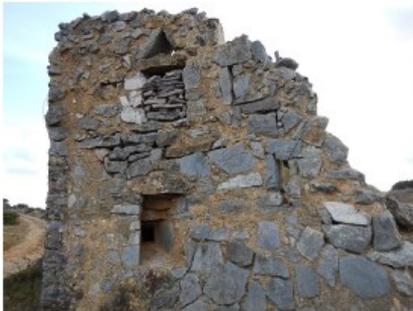
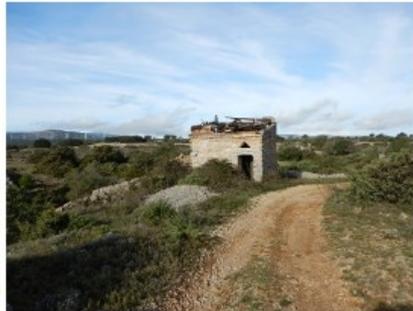
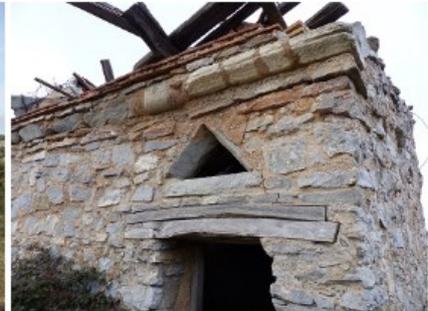
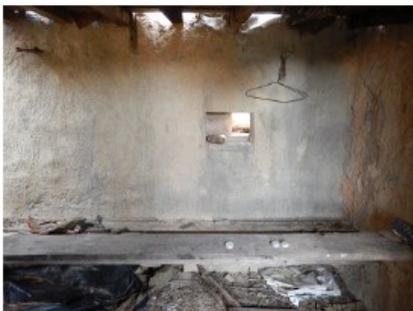
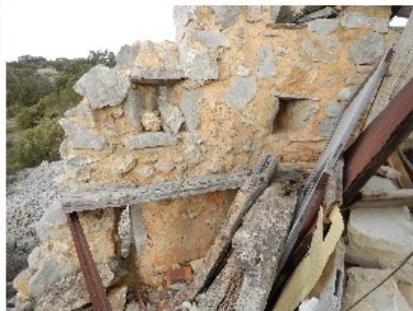
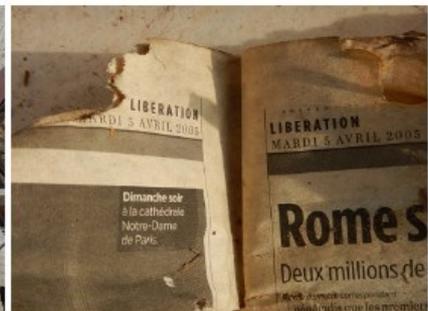
E6-2

La façade Nord est percée de meurtrières à gradins digne de l'architecture militaire. Il doit s'agir un ancien relai de chasse squatté par des marginaux il y a une dizaine d'années.

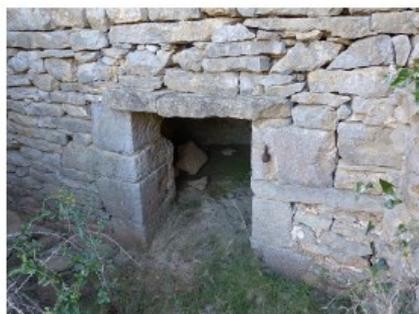
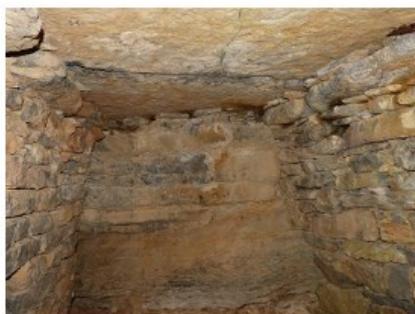
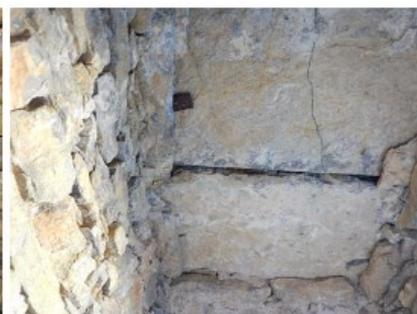
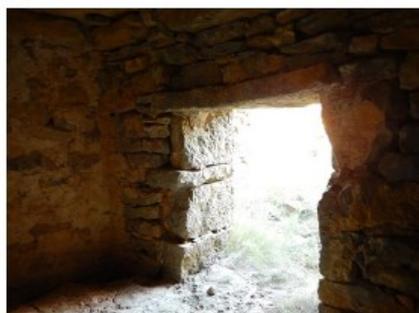
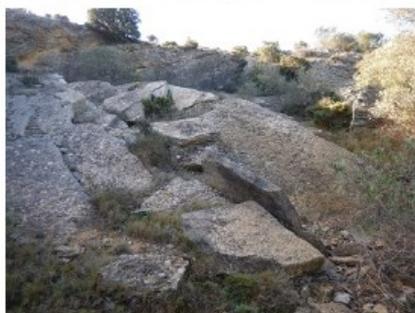
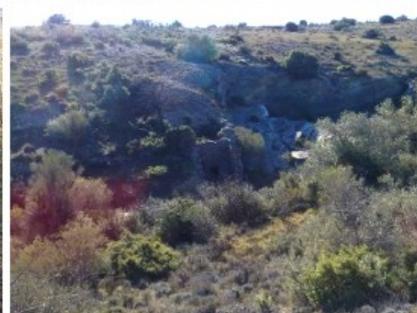
D6-12 Fitou Ruisseau de la Bouychère

Au niveau supérieur, vestiges d'un bâtiment à toit, peut-être la baraque de chantier?

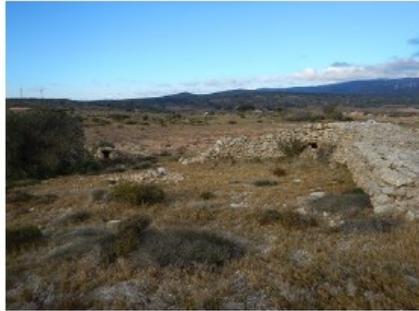
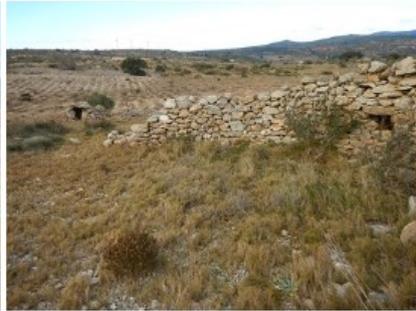
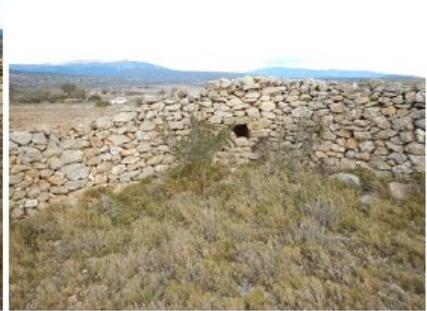
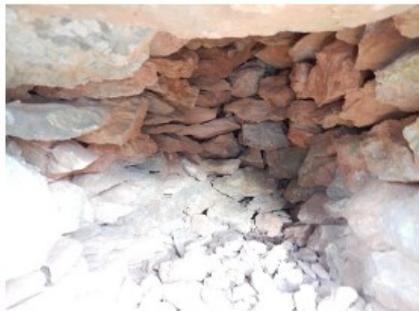
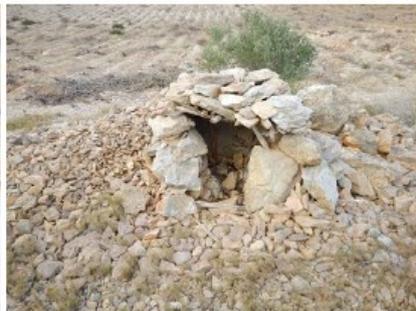
Description : Massif de pierres rectangulaire creusé d'une alcôve parabolique. Petite niche au centre (L : 40, H : 30, P : 130, H Sol : 60). Usage apicole ??

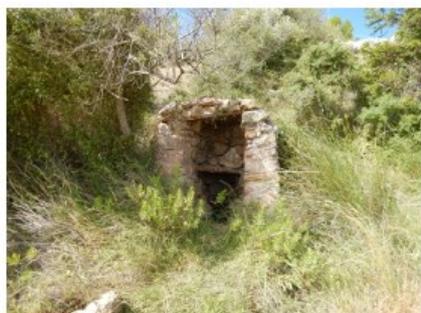
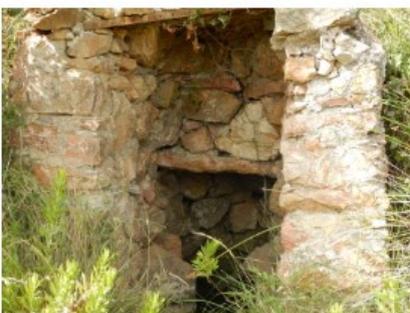
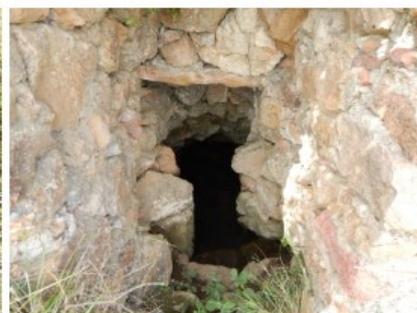
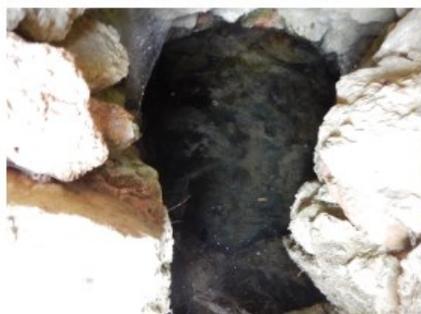
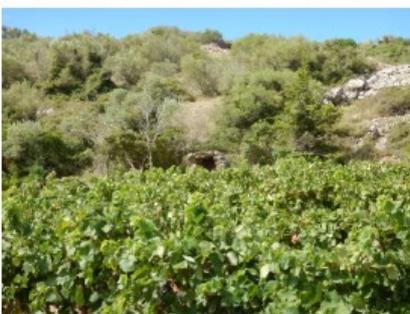
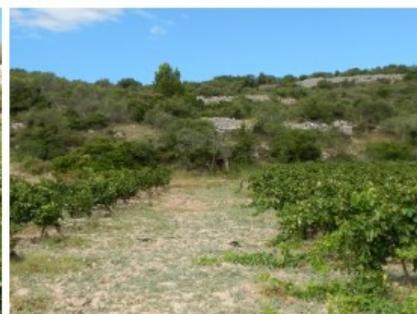
E5-36 Fitou Ventenac

État
Bon État

Description : La technique de construction est celle d'une cabane à voute en encorbellement, pourtant, ce n'est pas une cabane mais la **Fontaine du Douanier**, réputée intarissable. À 70cm en contrebas de l'entrée, accessible par 4 marches, le bassin a un niveau d'eau de 70cm en août.

E5-36	Ventenac	N 42°53'19,01" E 02°56'38,35"	Autre Ouvrage	Linéau Pierre Simple L : 70 H : 130	P : 220 L : 70 H : 150	La technique de construction est celle d'une cabane à voute en encorbellement, pourtant, ce n'est pas une cabane mais la Fontaine du Douanier , réputée intarissable.	Bon État	10/08/2015

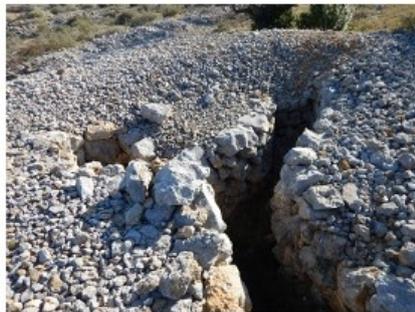
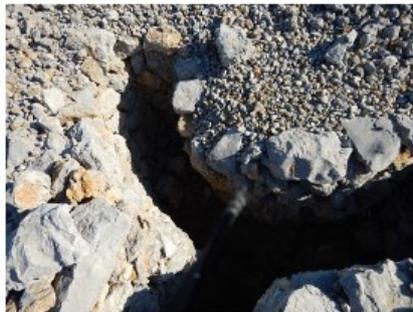
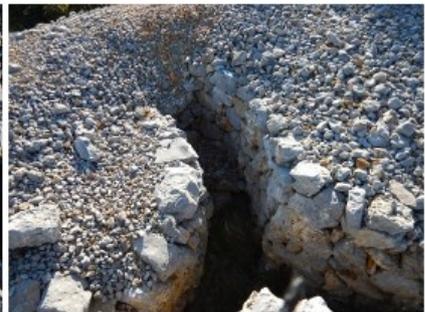
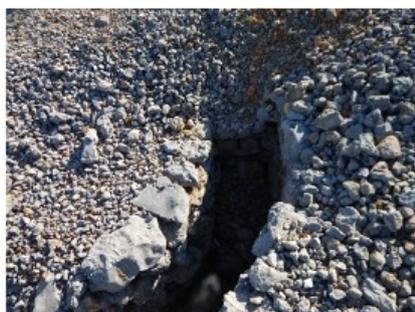
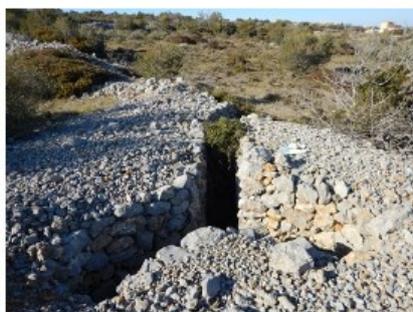
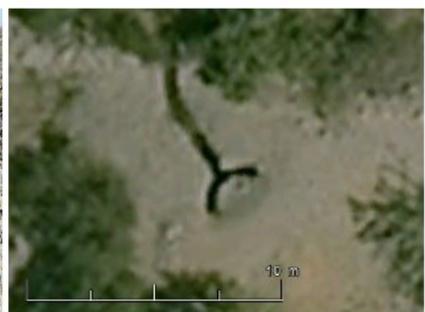
E6-7

État
Bon État

Description : Tranchée en forme de Y très bien appareillée surplombant un grand talus de cailloux. On pourrait penser à une tranchée de la guerre de 14, mais le site est quand même un peu loin du front. Cet ouvrage pourrait-il être une ancienne palombière?
