PLAN LOCAL D'URBANISME

Commune de FITOU

V.C.6 INVENTAIRE DES PIERRES SECHES

ARRÊT - 30 JANVIER 2023

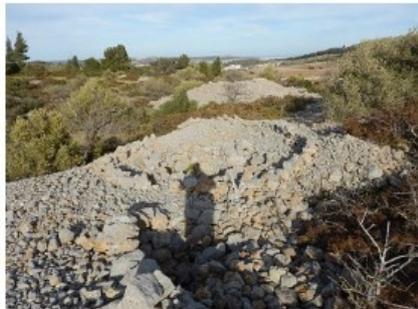
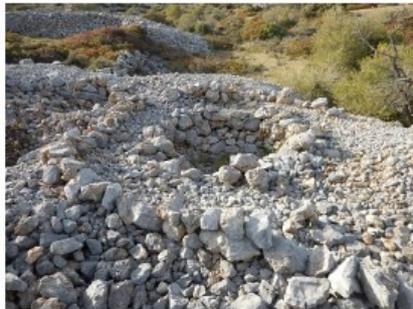
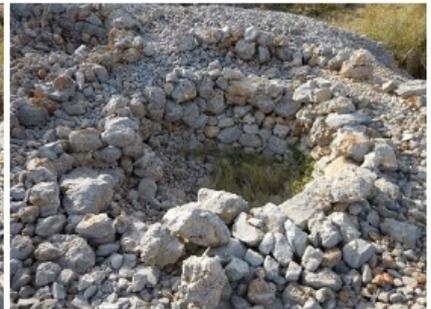
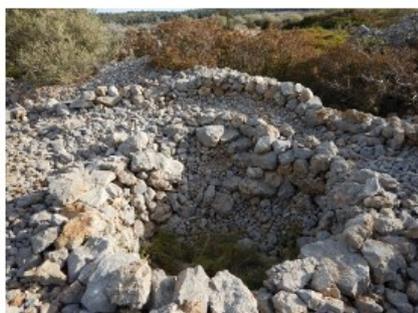
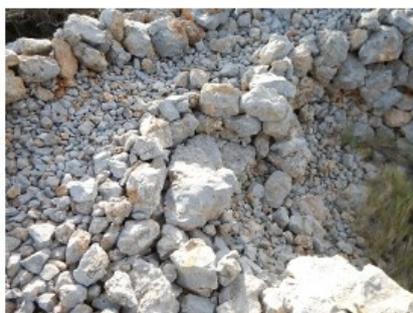
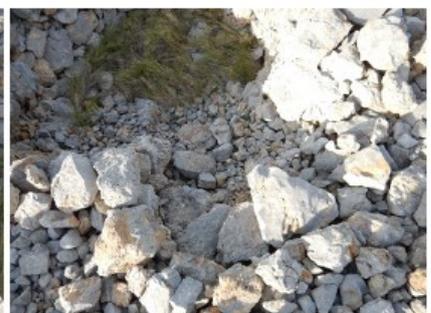
E6-26 Fitou Le Vigné

Description : Deux cercles concentriques sur le mur d'un enclos. Le cercle intérieur délimite un puit de 110 cm de profondeur. Quatre pierres semblent constituer un escalier hélicoïdal tangent au puit. Usage inconnu???

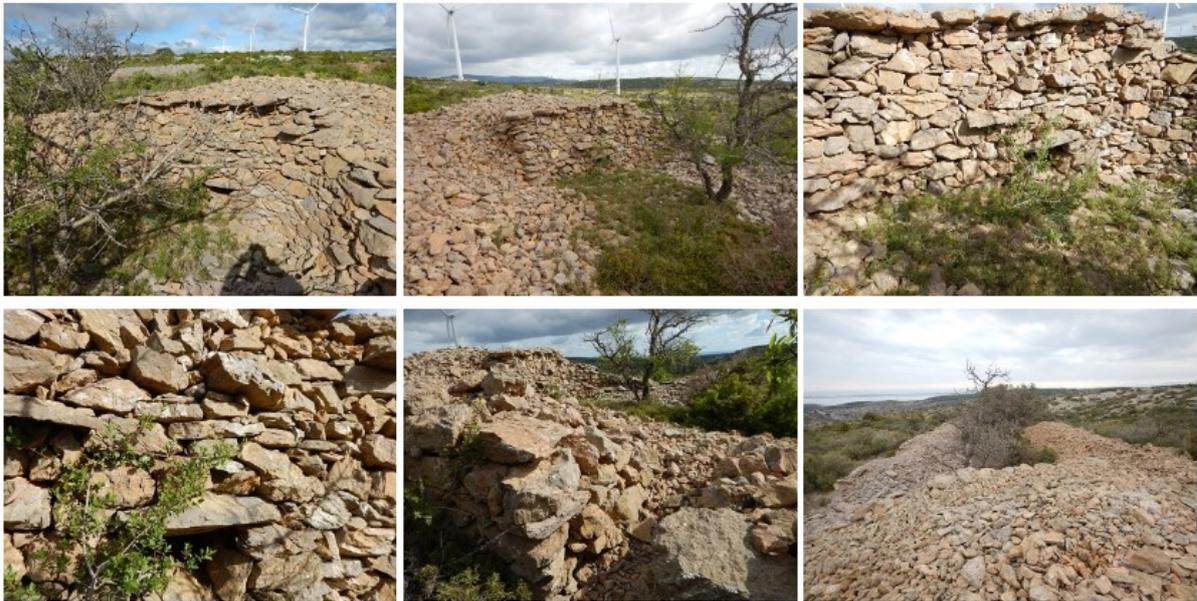
F5-26 Fitou les Courtiels

Dans la paroi, sont encastrées trois dalles en porte-à-faux comme des marches d'escalier, mais espacées de 70cm en longueur et de 30 cm en hauteur.

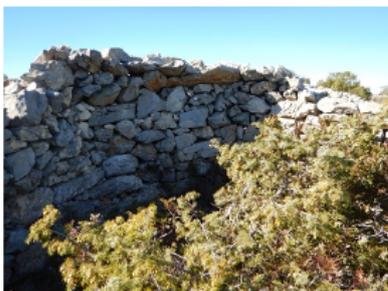
F6-23 Fitou Pla de la Coma Servi

Description : Grande alvéole dotée d'un couronnement de pierres plates en saillie, dans le mur d'un enclos aux formes aléatoires coupé par la piste DFCI de la Coma Servi.
