PLAN LOCAL D'URBANISME

Commune de FITOU

V.C.6 INVENTAIRE DES PIERRES SECHES

APPROBATION - 11 MARS 2024

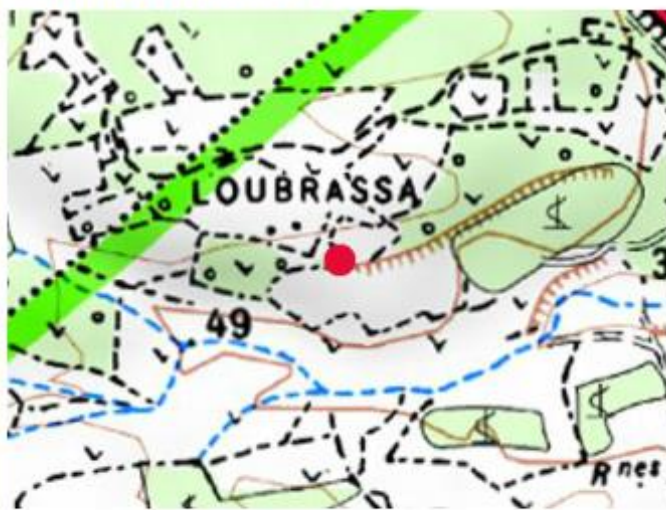
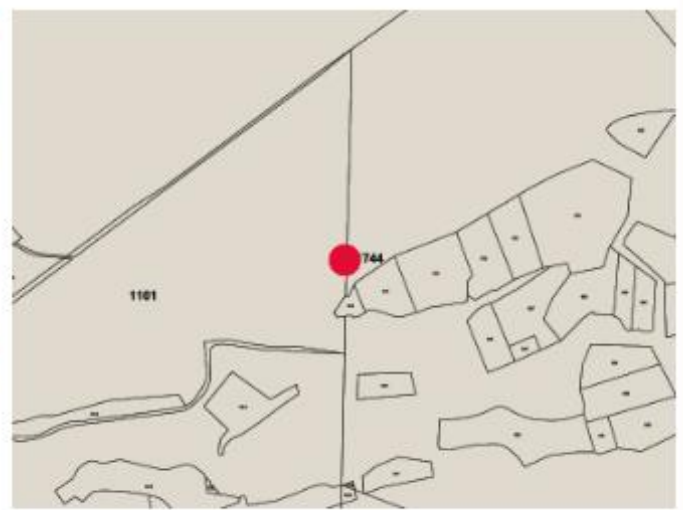
C6-13 Fitou Loubrassa

État
Intacte mais
fragilisée

Description : Grande cabane dans l'angle du mur d'un enclos en friche. Une grande brèche toute fraîche à la date de la visite, au sommet de la voûte, semble avoir été provoquée. La forme de cette brèche et les débris sur le toit ne semblent pas d'origine naturelle.

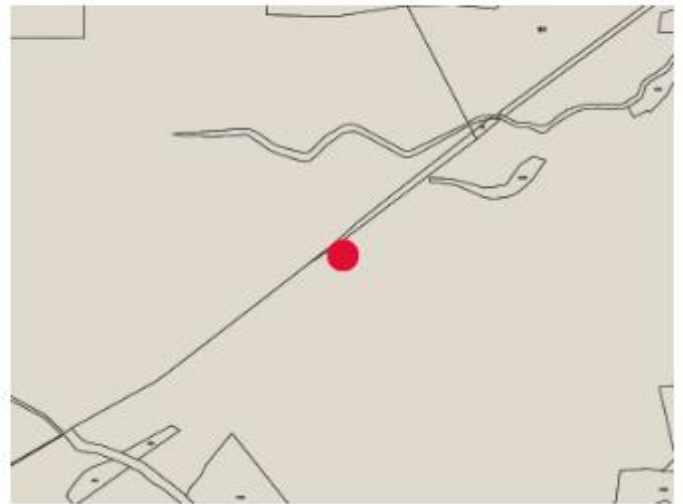
C6-17 Fitou Coutieu de Perillos

Description : Cabane dans le mur d'un enclos corridor en friche en limite de Treilles. Elle est exceptionnelle par les dimensions de l'arc en plein cintre de la porte que prolonge la voûte à quatre arcs.

Appareillage très soigné des piédroits de la porte, puis appareillage plus grossier à l'intérieur, les claveaux de l'arc saillent en toiture, il y a beaucoup de jours dans la voûte qui est cependant stable. Le parement intérieur est jointoyé au mortier sur une largeur de 130cm à droite en entrant.

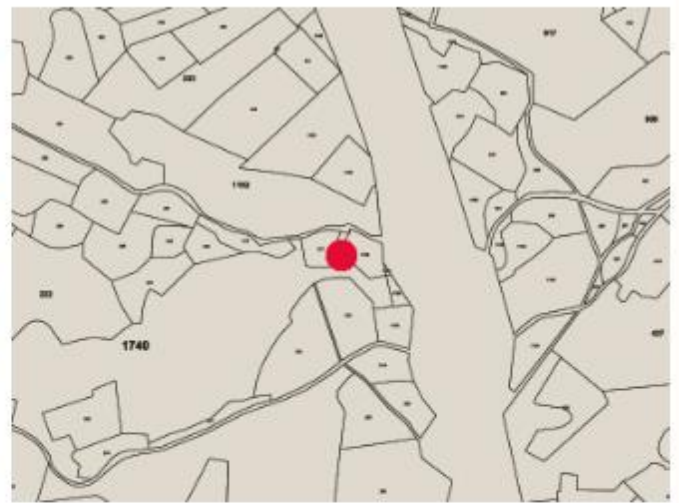
C7-3

Description : Petite cabane en bon état dans un angle d'enclos à 75 mètres de l'autoroute. Voûte composée d'un encorbellement et d'un arc.

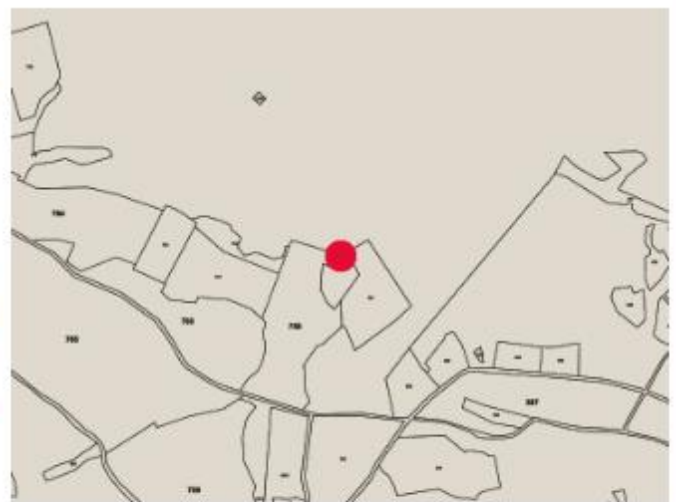
Des dalles du sommet de la voûte ont été retirées pour servir de siège et pour créer une cheminée. Elles ont été remplacées par quelque dalles posées sur des morceaux de bois au futur précaire.

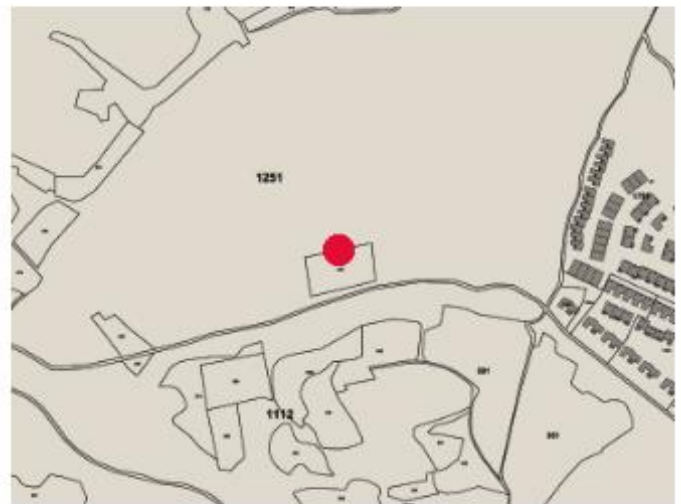
Petit éboulement sur la couronne de la toiture, côté Ouest.

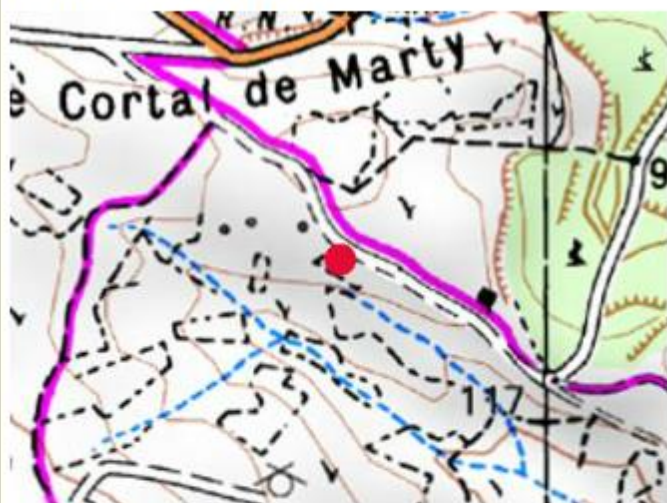
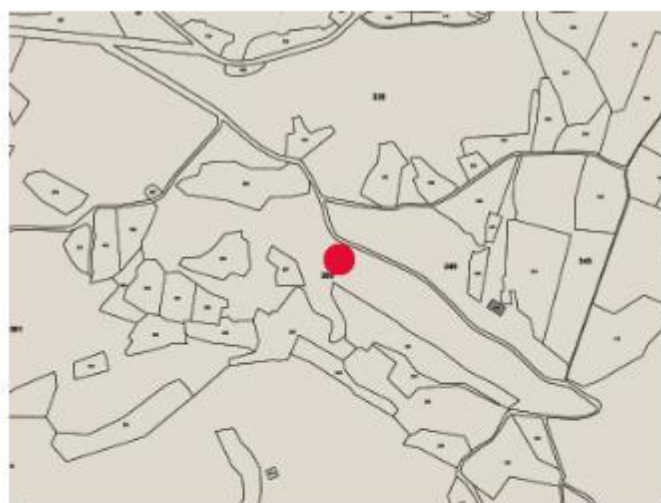
Côté Est, un éboulement du massif peut être l'amorce d'une dégradation plus importante.

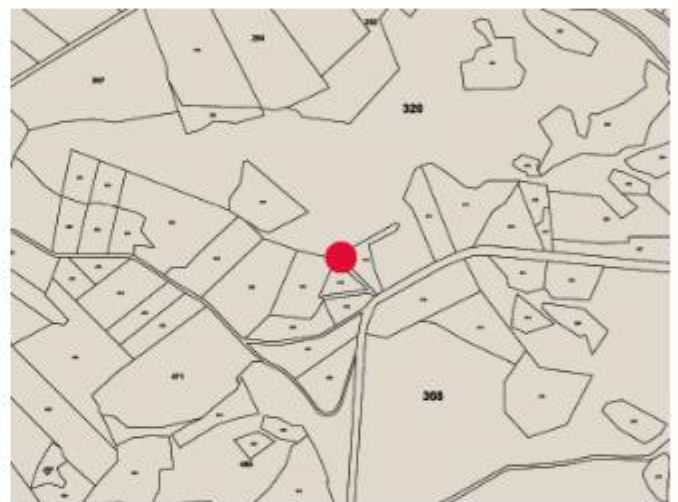
Par contre le parement Sud du massif est éboulé et menace à terme la stabilité de l'ouvrage.

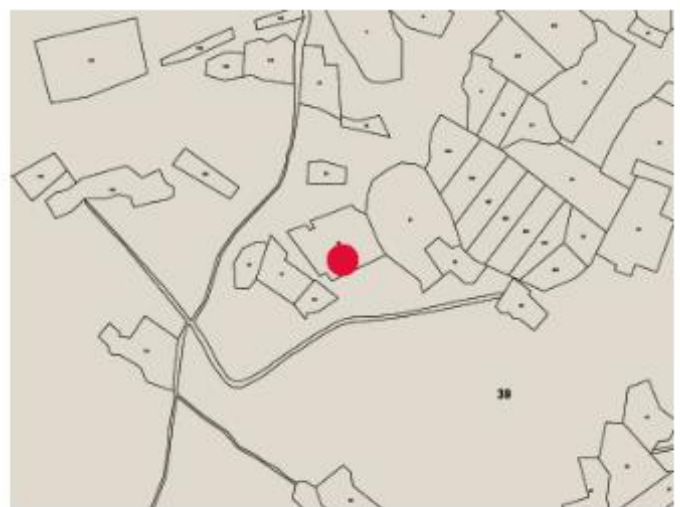
Bon état mais amorce d'éboulement au Sud.

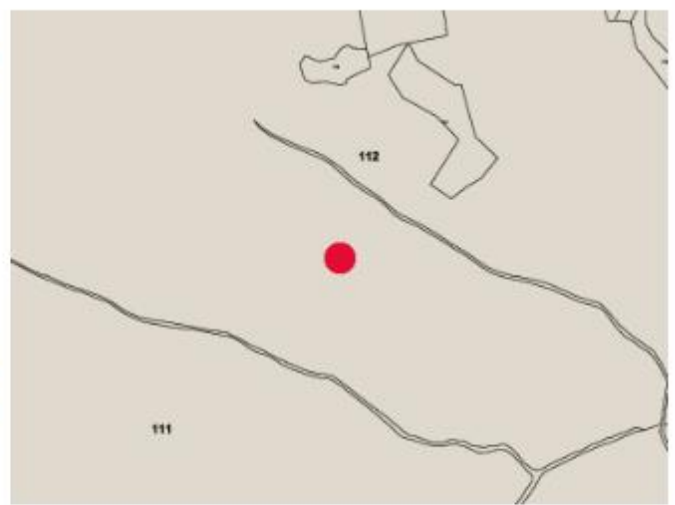
Description : Cabane dans l'angle Nord d'un enclos abandonnée, sous la ligne HT. Elle est intacte mais sa structure un peu informe qui semble faite de dalles jetées au hasard lui donne une apparence fragile.

Cette apparence est peut-être le résultat d'éboulements du parement.

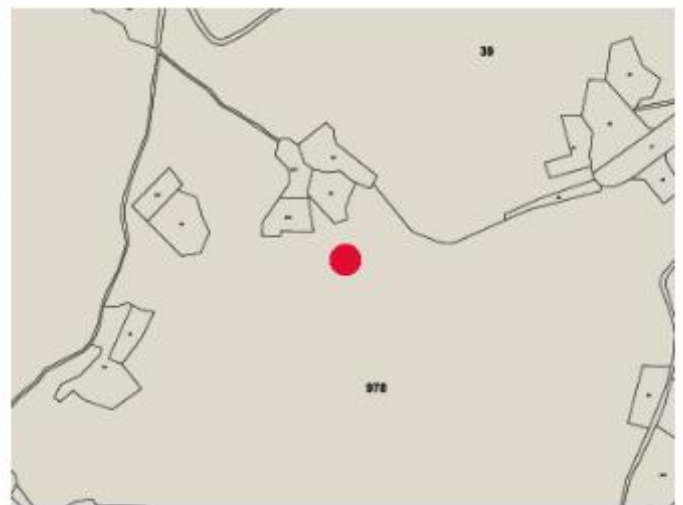
L'ensemble paraît stable mais la voûte sur deux arcs présente de nombreux jours.

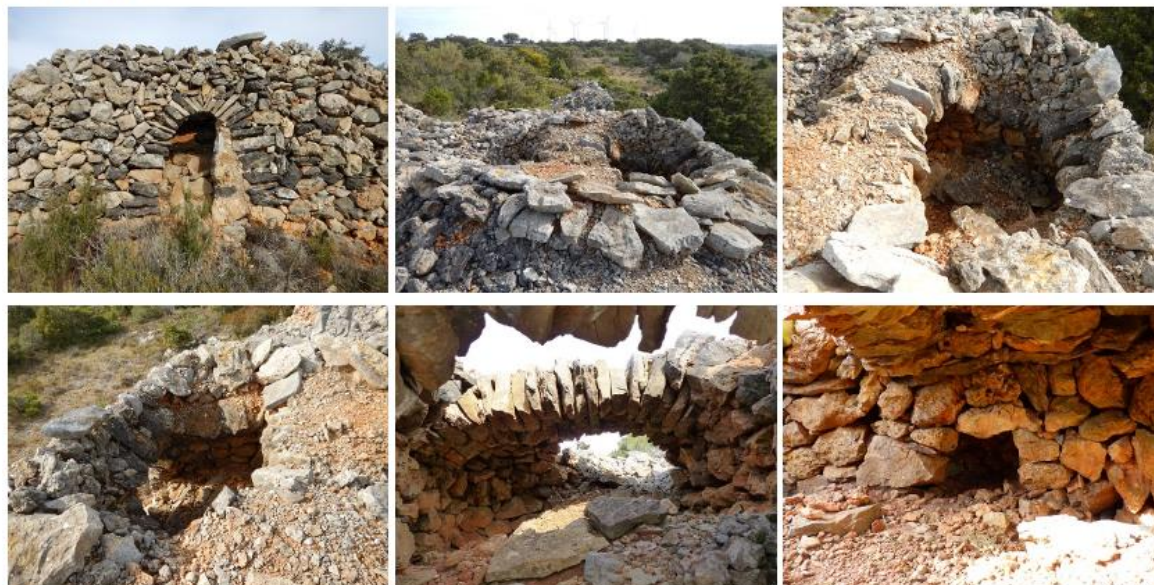
Description : Cabane dont la voûte est effondrée et seul subsiste l'arc central très affaissé. Elle dangereuse car sa ruine complète est imminente.
Intéressante pour étudier la structure d'une voûte.
Petite niche au ras du sol à gauche en entrant.
